**海盐经济开发区（西塘桥街道）“3·7”一般高处  
坠落事故调查报告**

海盐县生产安全事故调查组

2025 年 4 月 16 日

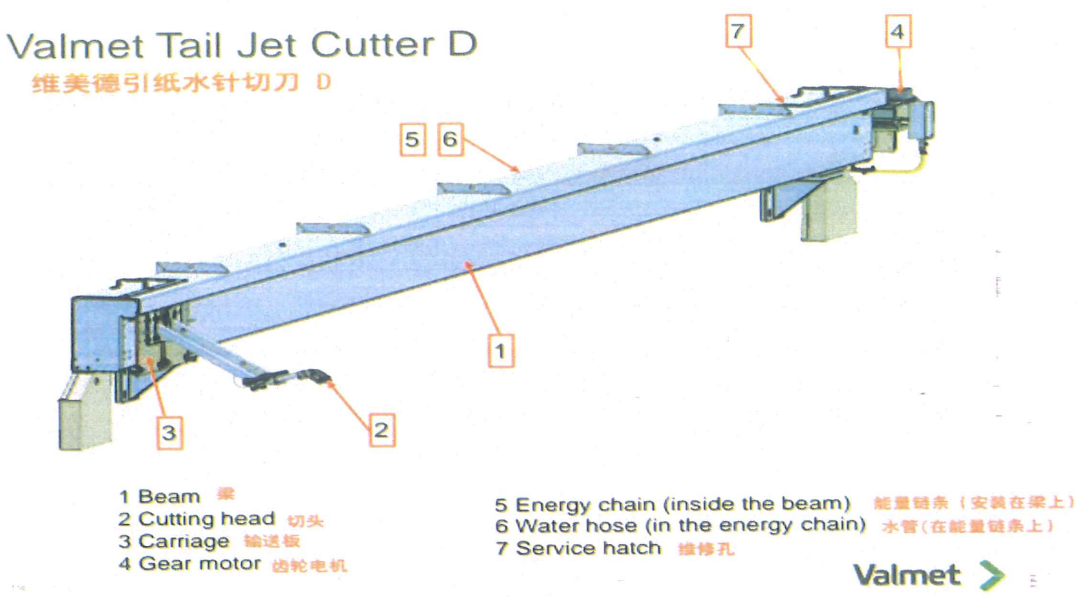
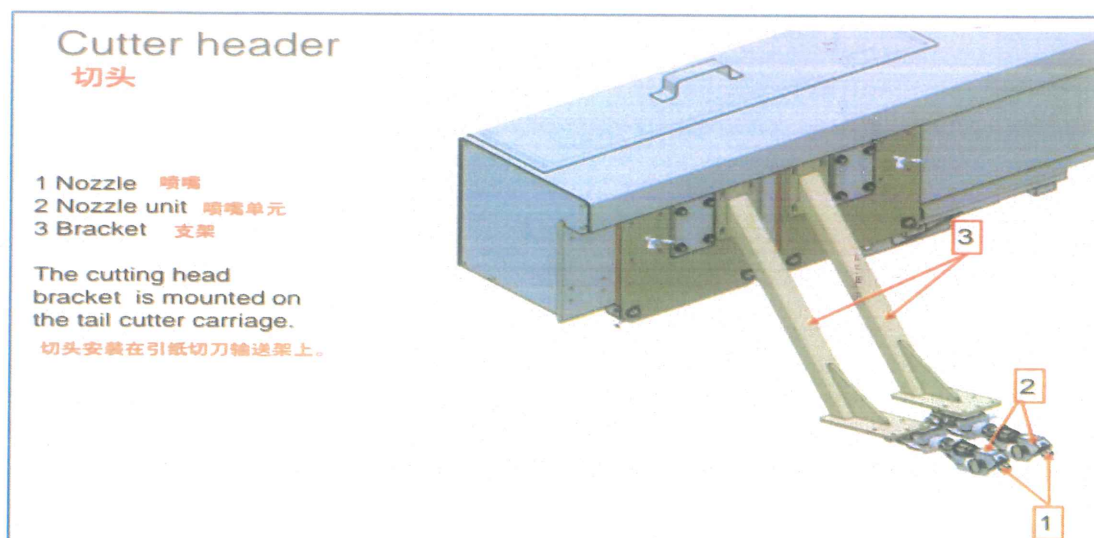
图 3

2025 年 3 月 7 日，山鹰纸业 PM17 车间计划从 8:30-20:00 对车间内设备进行停机检修作业，因前期发现干部工艺段引纸水针切刀支架发生弯曲变形，故本次检修作业内容包含对引纸水针切刀的更换（见图 3、4）。

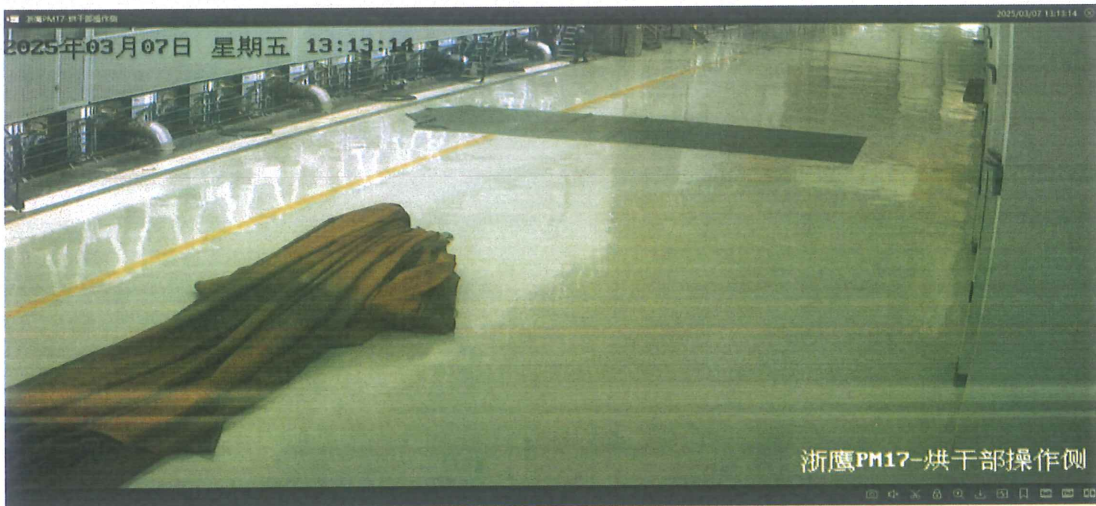
图 5

现场勘验：1.通过现场监控（烘干部操作侧监控为主监控，其时间比标准时间快 10 分 10 秒，后文涉及按监控时间描述，不进行增减）得知李\*\*最后出现在监控画面中的时间为 13 时 13 分许（见图 5）；

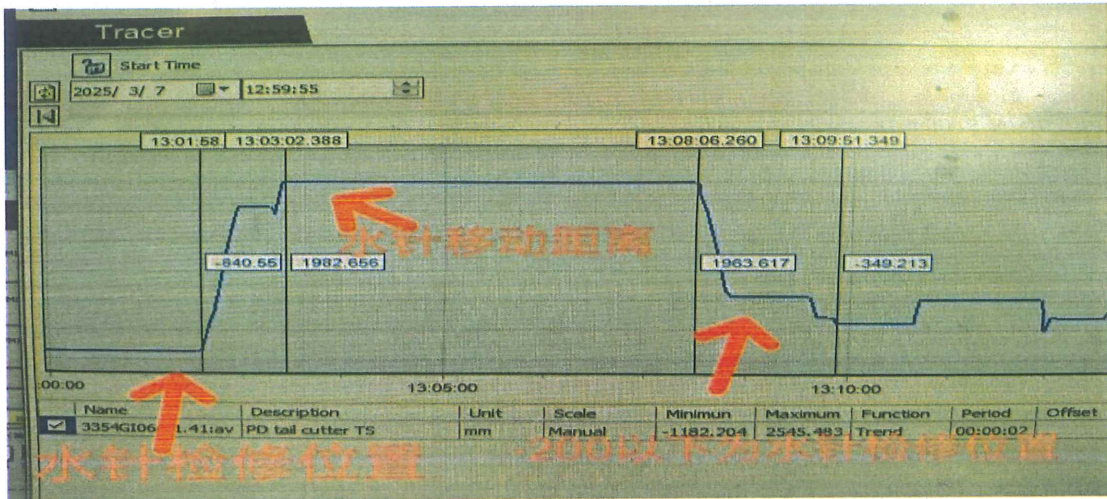
图 6

2.通过设备数据显示监控当中李\*\*将引纸水针切刀移动至距维修平台 1.98m 的位置（见图 6）；

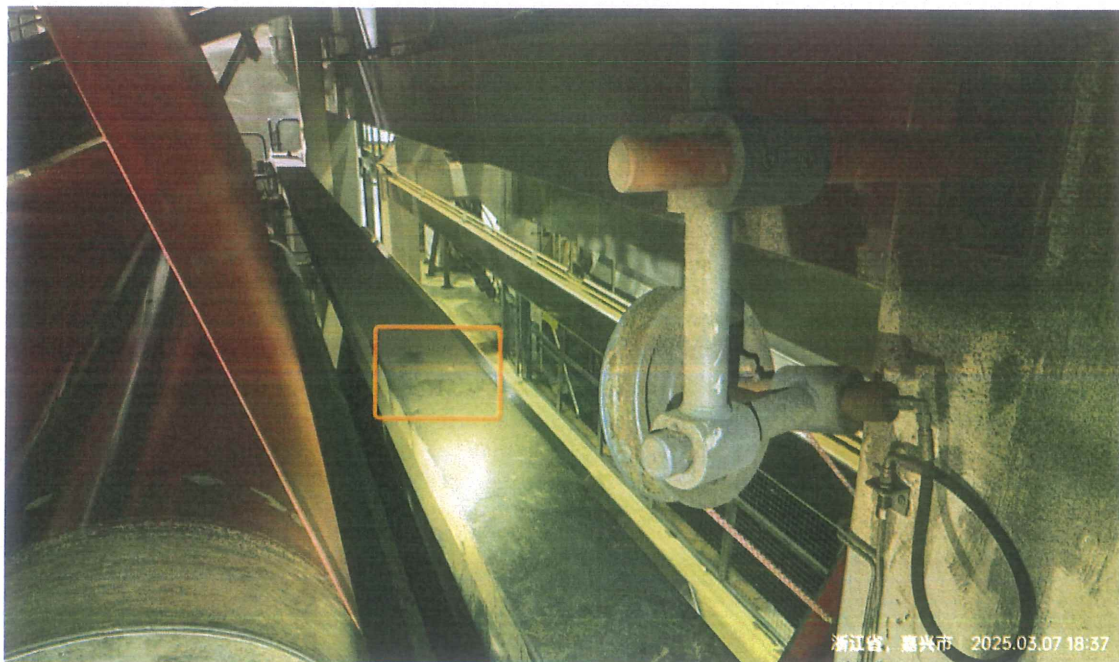
图 7

3.现场施胶损纸池上方引纸水针切刀横梁距维修平台约

1.98m 处有明显人为擦痕（见图7）；

综合上述信息结合现场勘验情况事故调查组分析认为：在监控不可见的时间内，李\*\*在操作控制台将引纸水针切刀移动至横梁北侧距维修作业平台约 1.98m 的位置后，登上引纸水针切刀横梁（宽度约 25cm），在查看引纸水针切刀的过程中坠入下方的施胶损纸池内。

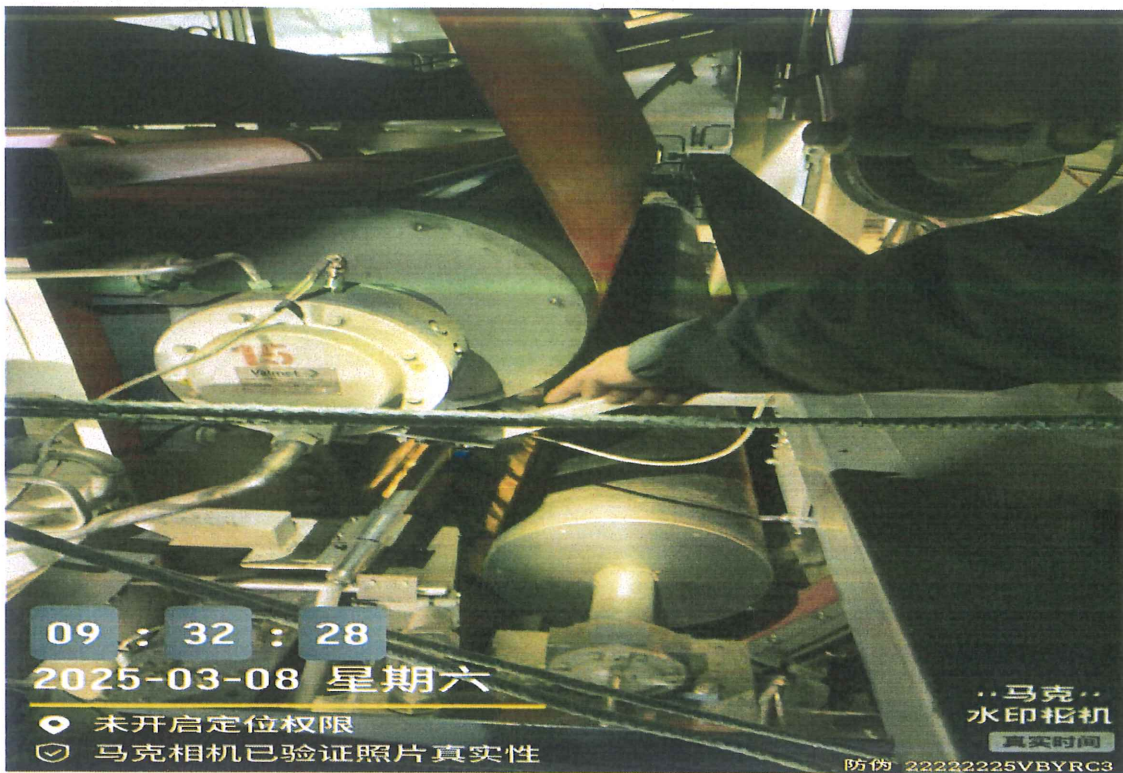
图 8

4.现场引纸水针切刀横梁宽度约 25cm；横梁处没有设置防护栏和悬挂警示标志（见图 8）；

（二）引纸水针切刀横梁以及检修作业平台与横梁处防护不到位。

2.强化安全风险管控。开展一次全面的隐患排查和安全风险辨识，尤其对设备内部，细致排查潜在风险点，制定详细的风险清单。依据风险发生可能性和后果严重性，对风险进行分级分类，实施差异化管理。

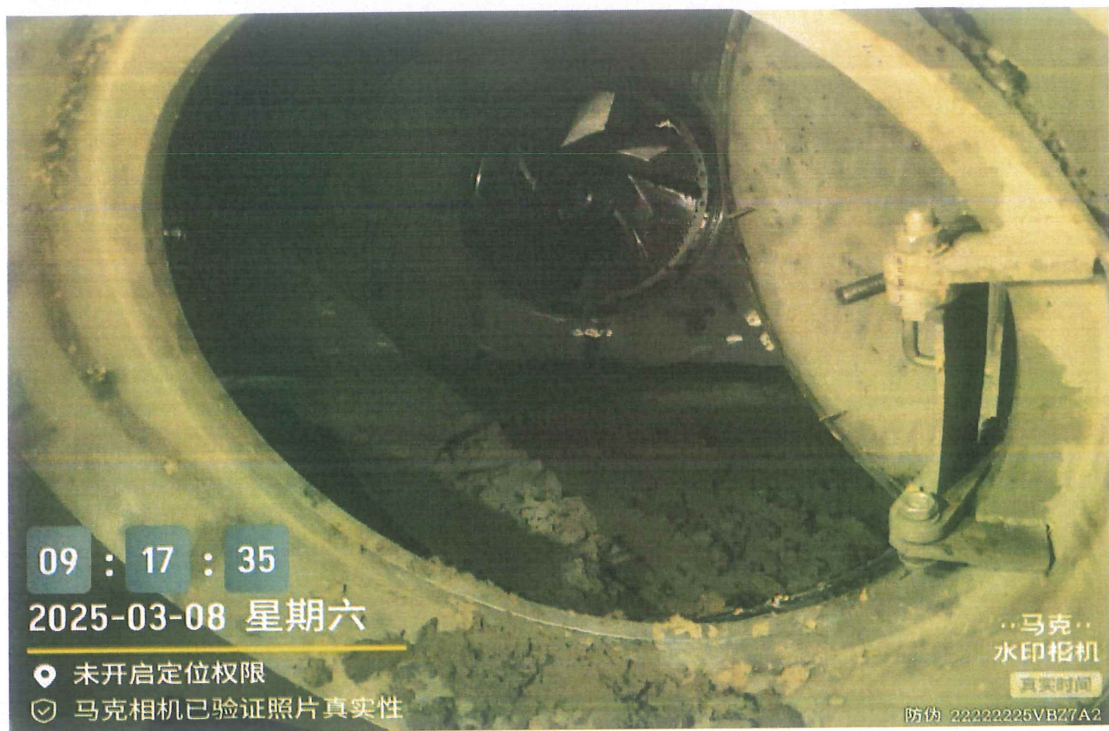
图9

5.现场已被排空的施胶损纸池（见图 9）；

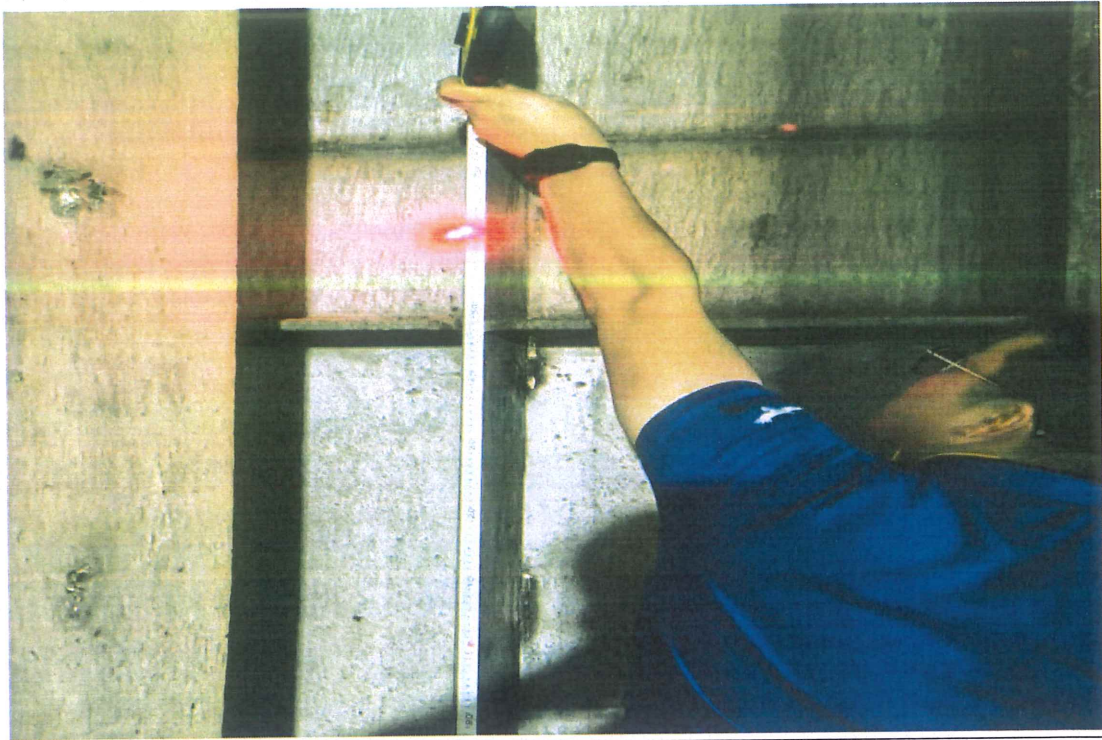
图10

6.现场人员模拟当时施胶损纸池内浆水高度（数据显示浆水液位 58%，60 吨，深度约 1.65m）并拍照取证（见图 10）；

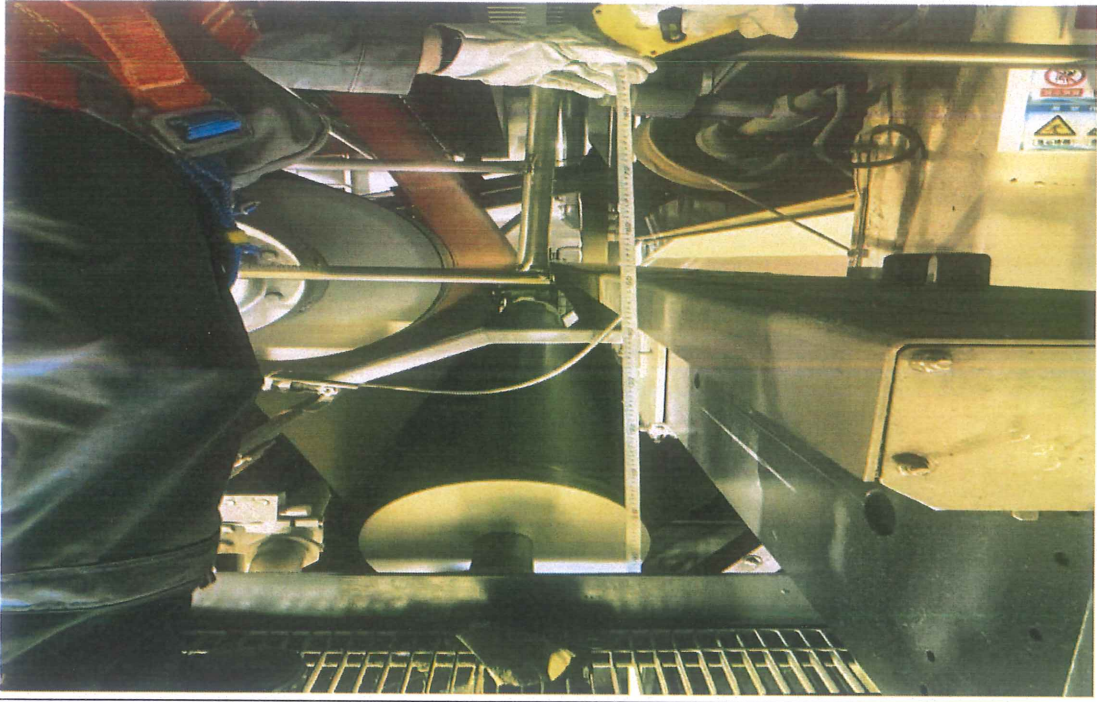
图 11

7.调查人员模拟测量事故发生时引纸水针切刀横梁至施

胶损纸池液面高度约 9.5m（见图 11）；
