海盐经济开发区（西塘桥街道）“8·4”一般机械伤害事故调查报告

海盐县生产安全事故调查组

2025 年 9 月 30 日

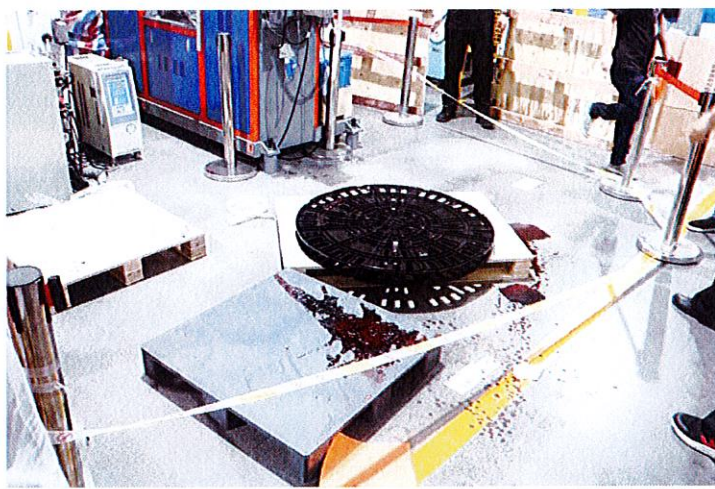
安费诺公司 A3 厂区成型车间内安装有冲压、成型等设备，JYZ100 硅胶导电管生产线安装在成型设备区域，JYZ100 硅胶导电管生产线挤出口朝向过道方向，挤出口垂挂有残留胶条约 123cm，残留胶条顶端约 7cm 为加入银粉的灰色胶段，其余部分为未加银粉的乳白色胶段。挤出口前方地面放置有托盘及黑色塑料盘。设备挤出口前方地面、托盘及黑色塑料盘上有大量血迹。

图一：事故现场

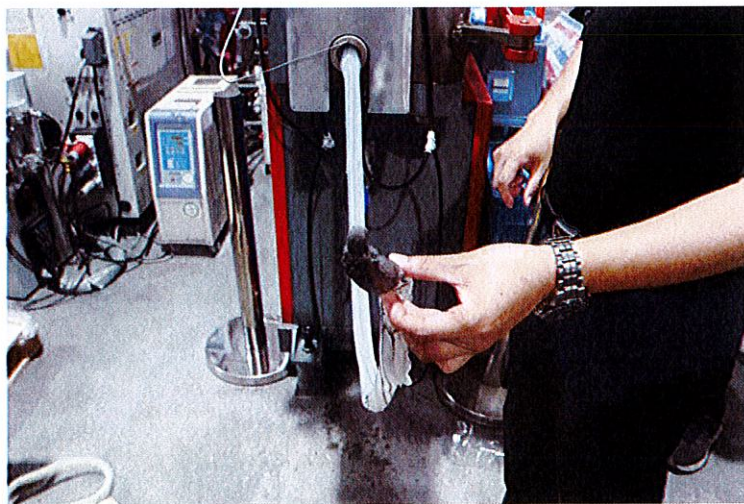
图二：射出的胶条，灰色部位为加入银粉的导电胶

根据厂家分析：现场检查设备并未存在问题，观察到射出的胶条顶端为加入银粉的导电胶，后端为未加入银粉的胶条。加入银粉的导电胶为上次设备运行残留在模具中的导电胶，该残留的导电胶未及时清理并受到模具的余热进行硫化，使导电胶与模具之间产生很强的结合力。如果在这种情况下向设备内加入新的胶料并启动设备，试图用后加入的胶料将之前残留的导电胶顶出，就可能会后面

的胶料和前面的导电胶之间产生高压气腔，在高压气腔压力达到一定数值后，将导致前段导电胶射出。

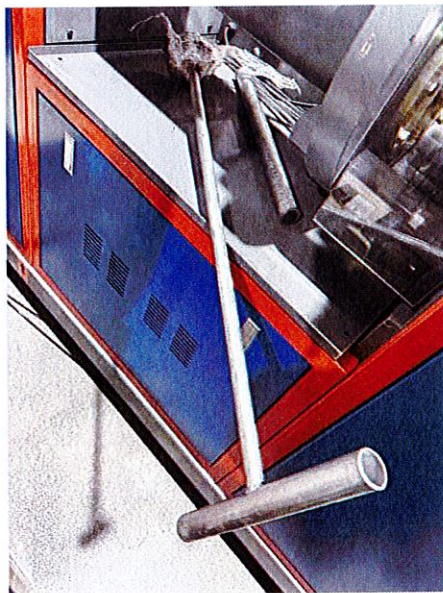
设备上放置有清理料筒和模具内残余胶条的工具。

图三：料筒和模具清理工具

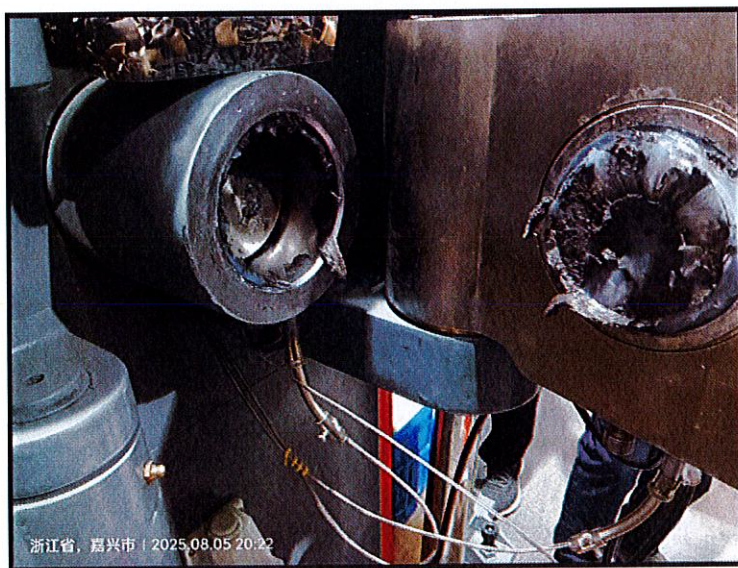
JYZ100 硅胶导电管生产线生产厂家技术人员到达现场后对设备机头进行拆除，机头内为挤出模具，模具内存在白色和灰色胶料。

图四：机头内部情况，模具内残留白色及灰色胶料

（一）残留的导电胶未及时清理，硫化后与新的胶料形成高压气腔，导致导电胶射出。

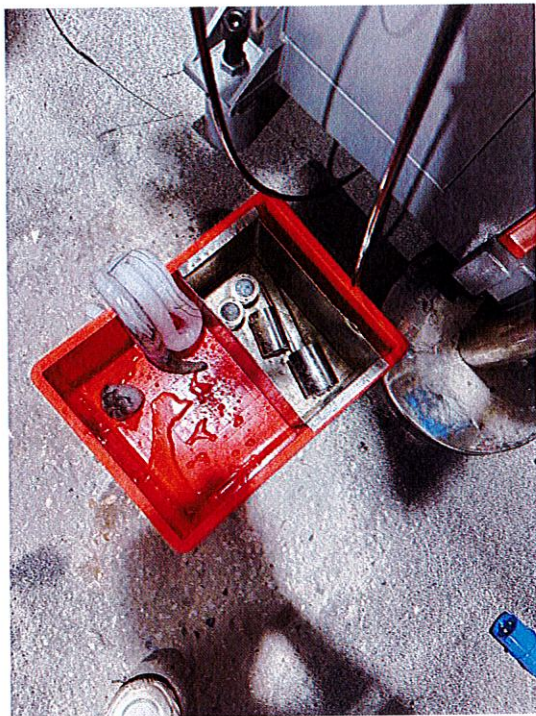
图五：现场拆除的模具
