海盐丽明家居科技有限公司“6·23”一般物体  
打击事故调查报告

海盐县生产安全事故调查组

2025 年 8 月 13 日

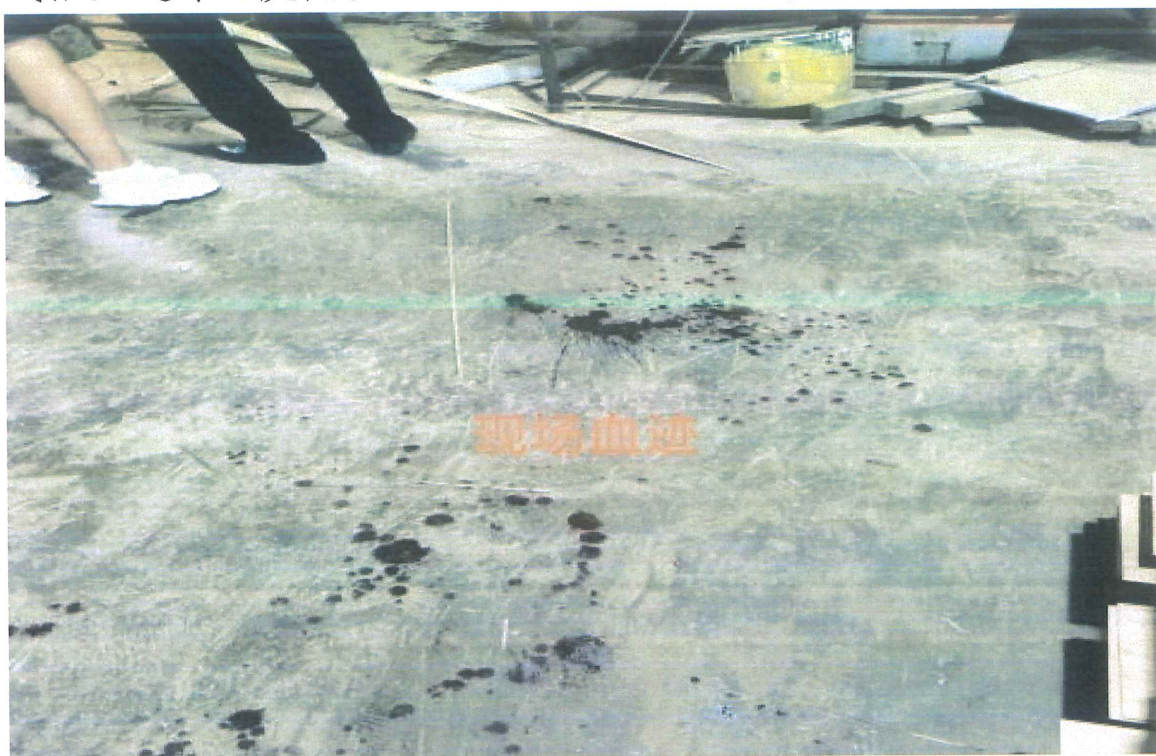
干薄片车间位于整个厂区的西侧，现场勘验时修直机呈关机状态。修直机北面的侧边有剩余木板，木板周围有大量点滴血迹，修直机正前方有血迹，修直机的南边有修边好的木板，现场有从死者胸口拔出的一块沾有血迹的剑状木板（总长度 650MM）。锯片已断裂变形后发生倾斜，被锯片卡住的 13 块木板已脱离压料气缸且边缘已发黑。

图一：现场血迹图

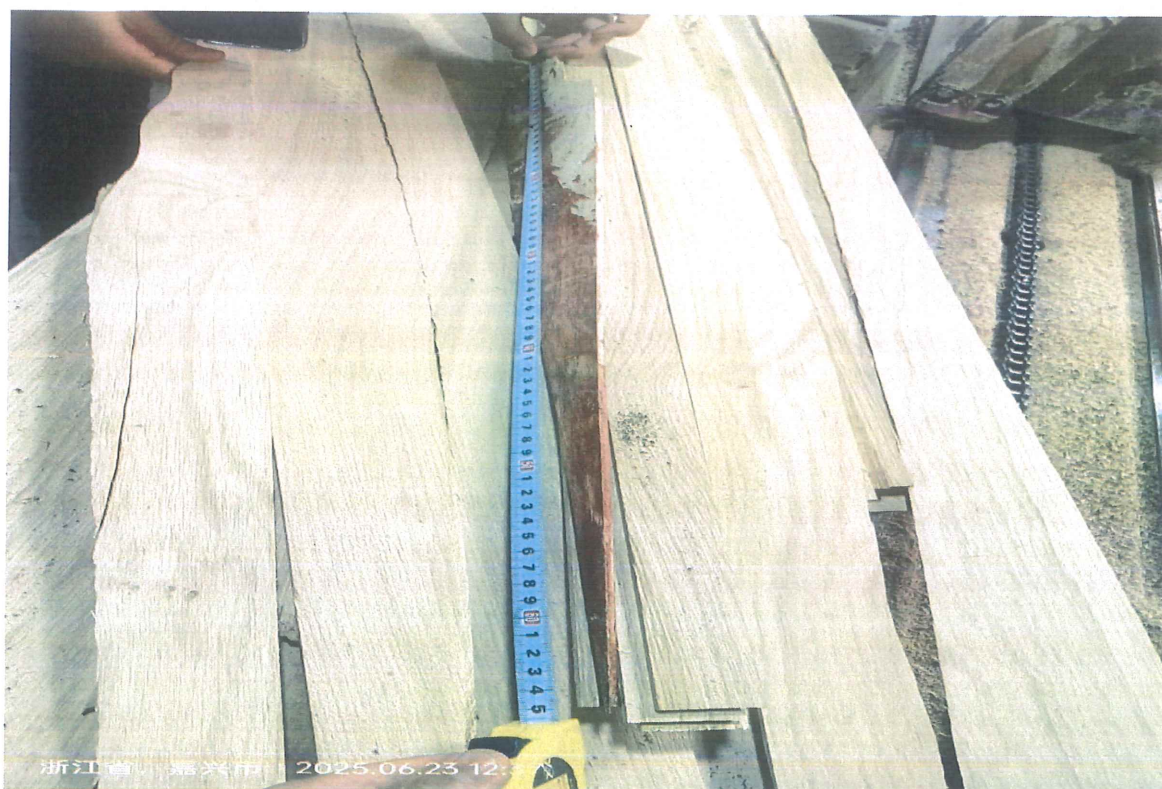
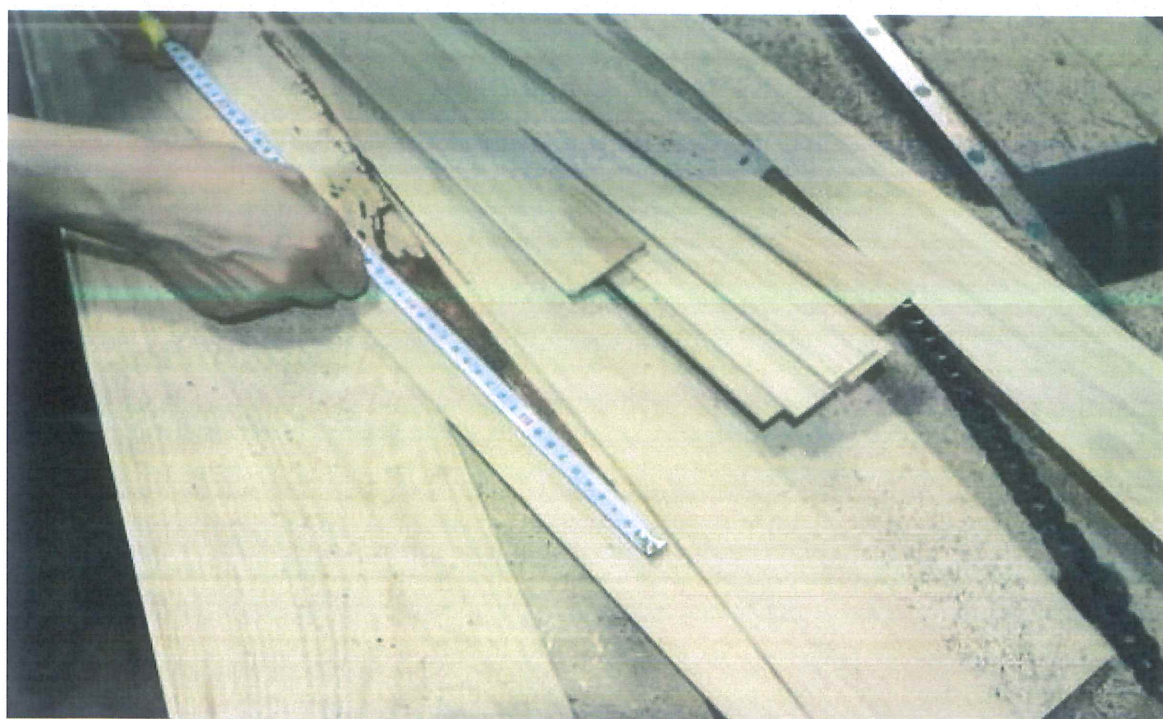
10 时 20 分许时，当周\*操作修直机，将 13 块木板同时修边时，锯片产生断裂，此时木板卡住，锯片与木板在同一点长时间摩擦产生高温，导致木板冒浓烟。周\*在未关机状态下拉扯木板，导致木板边缘局部碎裂形成剑状木板，碎裂的木板在锯片空转的反作用力下高速飞出，插入周\*左胸。周\*从修直机的北侧走出，边走边将插入左胸的木板拔出，导致大量出血。同车间作业人员邹\*\*在看到修直机冒烟后，立即跑过去切断设备电源，同时看到

图二：血迹木板总长度 650MM

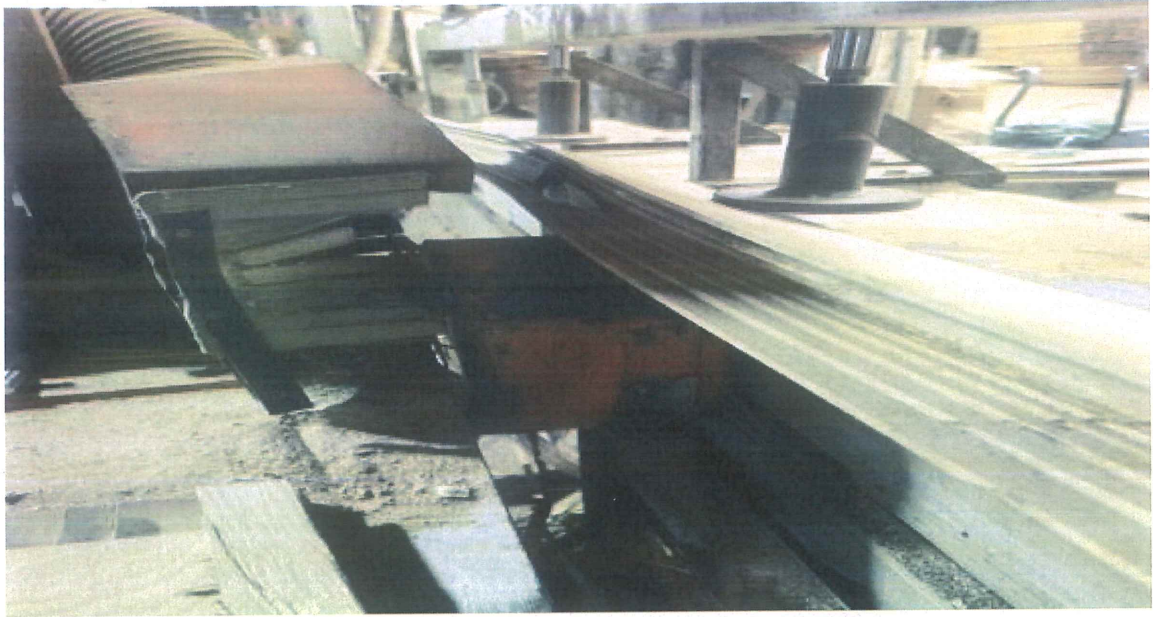
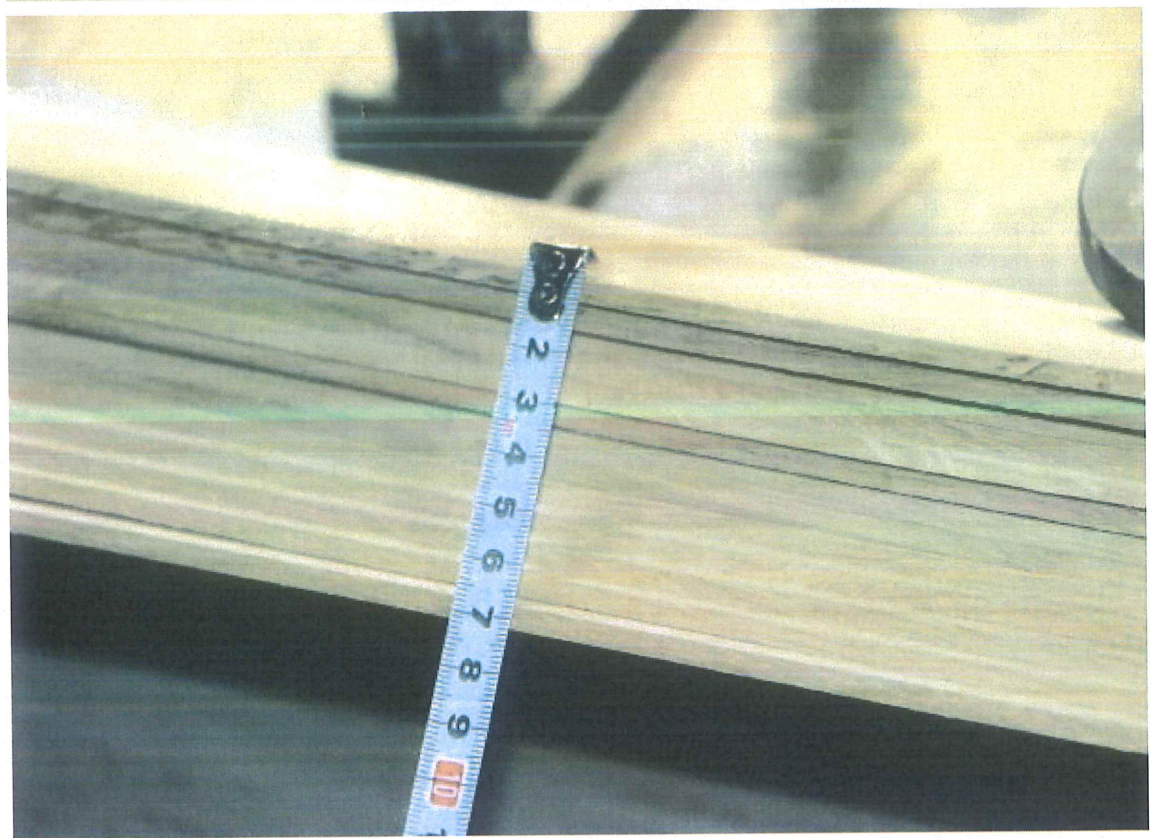
发生事故时机器上放置的木板规格：长度 1800MM，宽度 158MM，共 13 块木板，总厚度约 70MM。

图三：卡在机器上木板长度 1800MM 宽度 158MM 厚度 70MM

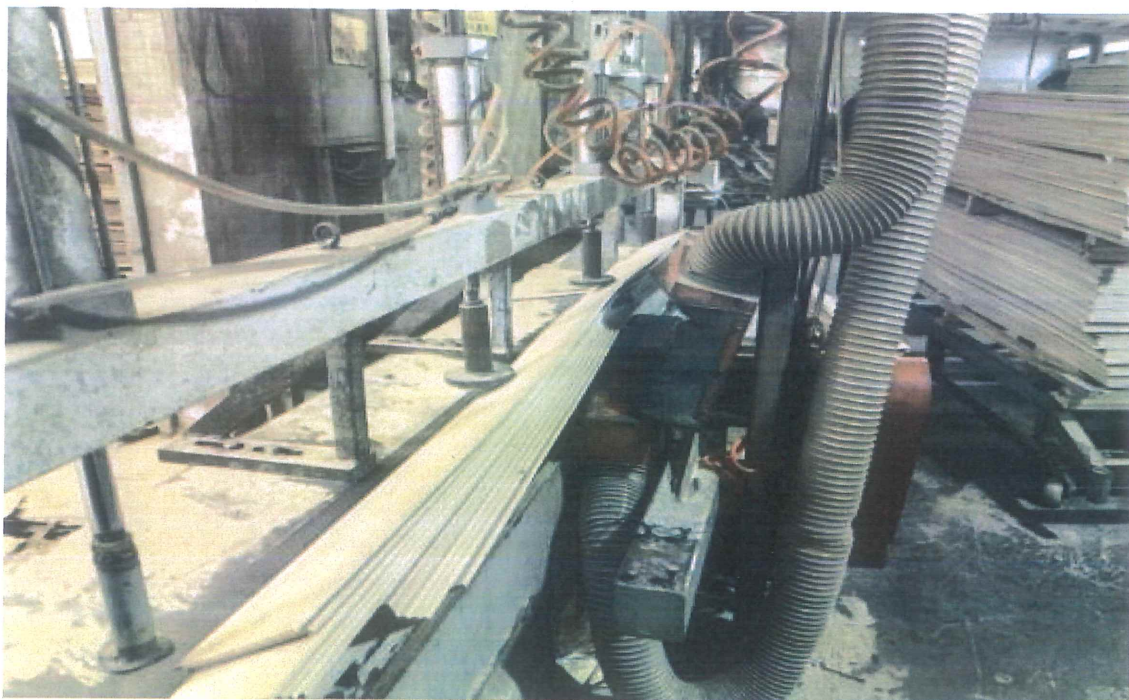
图四：修直机器发生事故后状态

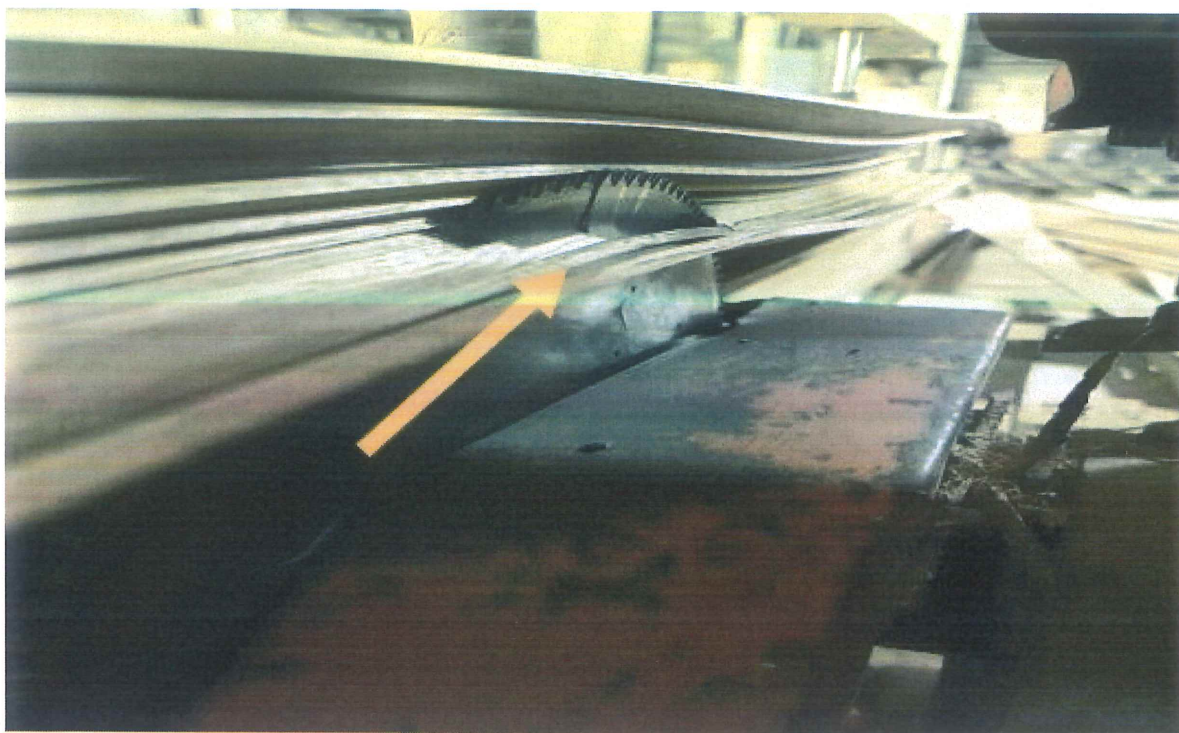
图五：锯片断裂细节

（一）修直机发生故障，锯片碎裂，木板碎裂形成剑状物弹出。

（一）严格落实企业主体责任。丽明家居要深刻吸取此次事故教训,要真正落实全员安全生产责任制，进一步修订完善公司安全生产责任制、规章制度和操作规程，并实时跟进落实情况;进一步提升员工安全培训教育的针对性,保证其具备必要的安全生产知识，切实提高职工安全意识、安全技能、安全风险辨识和防范能力;加强厂区危险源辨识，在有较大危险因素的生产经营场所和有关设施、设备上规范设置安全警示标志;进一步加强安全风险管控和隐患排查治理，及时发现并采取技术、管理措施、及时消除事故隐患、加强对设备及配件的安全检查和检测，确保设备的安全性能符合技术要求，不断提升企业安全管理水平。
