嘉兴五丰生态环境科技股份有限公司“7·5”一般坍塌  
事故调查报告

海盐县生产安全事故调查组

2025年8月29日

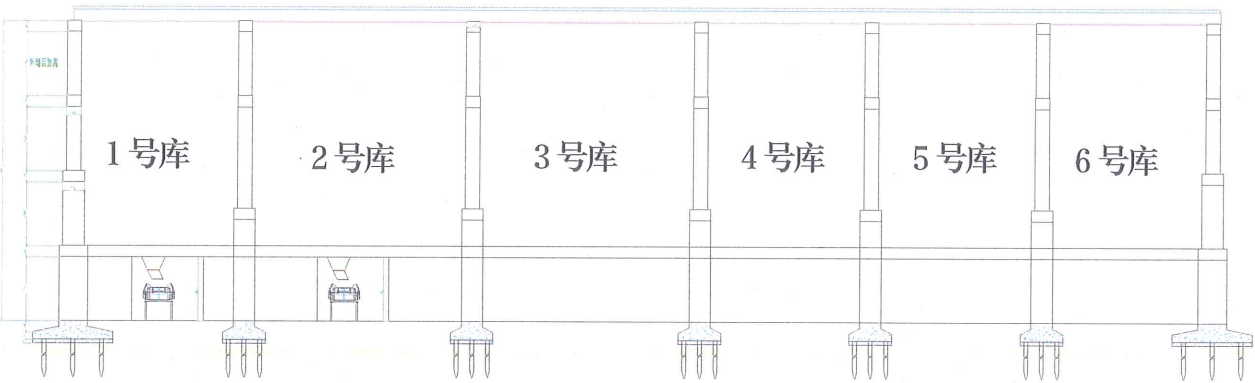
图 1：料仓立柱平面（侧面图）

台，库深约6米，分别储存石粉、沙、瓜子片和转炉渣等，2条砌块生产线共用6个料库内的砂石料，料库底部较为平整设有3个出料口（见图1，图2），生产过程中根据砌块产品的技术要求，通过料库下方出料口放料，原材料经运输带进入搅拌设备，经搅拌、成型、蒸养、码垛形成完整的砌块。

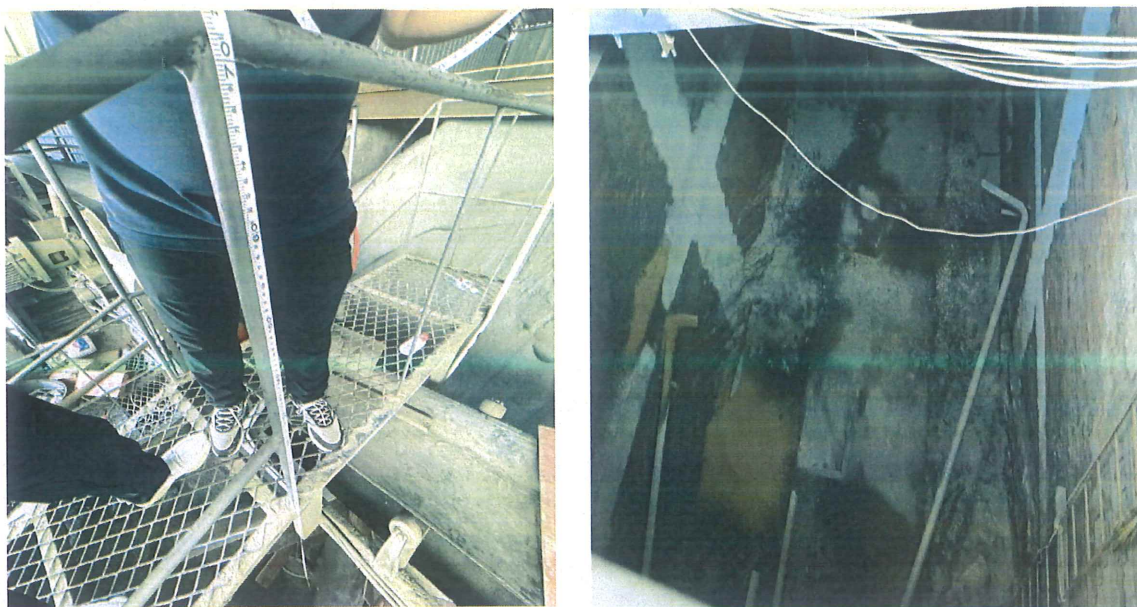
图 3：1 号库现场及底部情况

1 号库位于料仓的最东侧，库长 13 米、宽 6 米、深约 6 米，底部较平离地约 2 米，设有 3 个喇叭型出料口，出料口下方设有输送带。料库上方靠北设有进料输送带，输送带上方设有横跨输送的护栏平台，该护栏平台与料仓北侧护栏平台相连接，库内存有约 200 吨石粉料，石粉料在库内呈现南高北低状态（南侧石粉料与库边墙体持平，北侧石粉料距离库边墙顶端约 4.7 米），库顶上方采用彩钢板封盖。（见图 3）

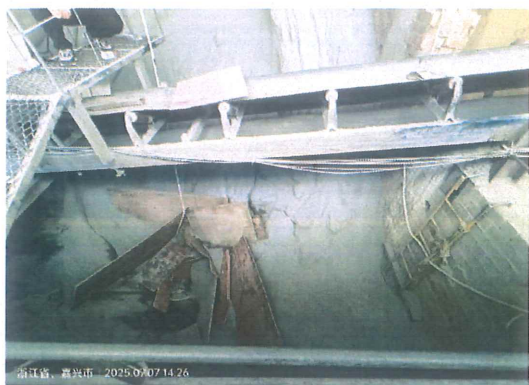
料仓 1 号库现场情况

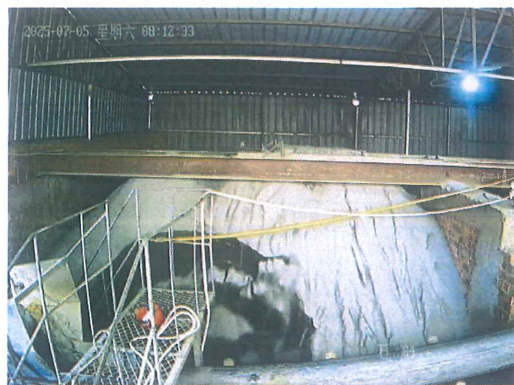
料仓 1 号库石粉料发生坍塌

通过视频分析、现场勘验及调查询问，认定事故的直接原因是：唐\*\*安全意识淡薄，未严格执行本单位《砂石料料仓扒料安全操作规程》，在未确认作业环境安全，安全防范措施不到位的情况下，进入南高北低堆积状态不稳定的石粉料库内开展捅料作业<sup>[2]</sup>。石粉料在料仓底部结块形成中空，捅料破坏石粉料结构（底部结块），导致南侧堆积较高的石粉料向北侧低洼坍塌，将正在作业的唐\*\*掩埋。

五丰生态要深刻吸取事故教训，切实履行安全生产主体责任。一是要强化安全风险辨识的能力，根据企业实际和特点严格落实安全生产事故隐患排查治理制度，及时排查整治各类安全隐患。二是要加强从业人员安全教育培训，针对性开展事故应急救援演练，提升员工安全意识和自救技能。举一反三开展问题隐患自查，严格落实有关作业规定。三是要深化规章制度的落实，研究制定行之有效的监管制度，建立和完善企业安全管理体系，严防制度“流于形式”“不着地”等现象，通过量化考核、查找问题、弥补短板等举措，提升制度执行的后驱动力。

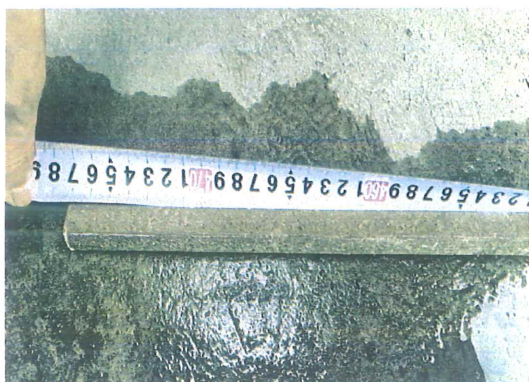
7时27分许，唐\*\*手持钢筋（477厘米×1.2厘米×1.2厘米）和陈\*\*一起到达料仓1号库顶部开始捅料作业。

捅料作业钢筋长度

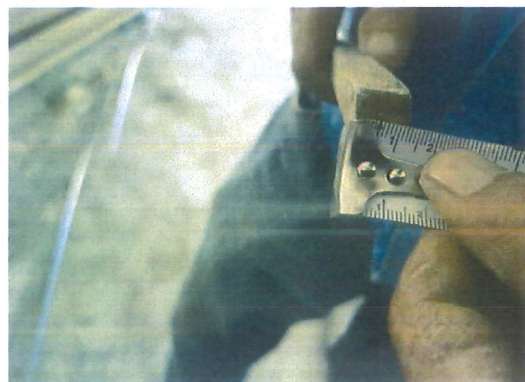
捅料作业钢筋直径
