生产安全事故调查报告

华业钢构核电装备有限公司“10·15”一般灼烫事故  
调查报告

海盐县生产安全事故调查组

2024年12月12日

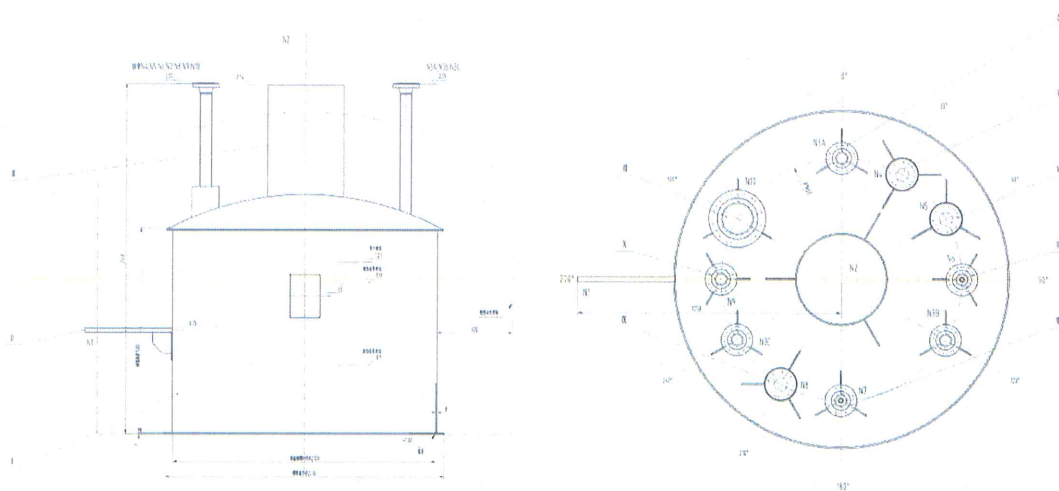
容器类别：常压；总高度：2.55m；罐壁高度：1.5m；罐体直径：2.23m；罐内经：2.1m；几何容积：5.6m<sup>3</sup>；设备净质量：2500Kg；罐顶部设有熔盐泵接口（N2，公称直径：Φ610×8）及其他管口、支座方位若干（详见下图）。高温熔盐储罐于2024年8月前后开

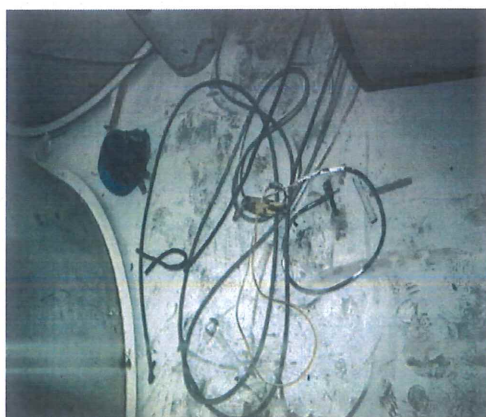
现场气管情况

高温熔盐储罐内径 2.1m,罐高 1.5m,只有罐顶部熔盐泵接口(N2)可供人员进出,高温熔盐储罐内作业属于有限空间作业。氩弧焊作业过程中会造成罐内氧气浓度降低,前期作业过程中有使用压缩空气对罐内气体进行通风置换的行为。转移场地后,现场无有限空间监护人<sup>[6]</sup>,也无相关人员对韩\*进行有限空间作业安全交底<sup>[7]</sup>,作业车间压缩空气管道与氧气管道相邻且色带为蓝色<sup>[8]</sup>,韩\*在不熟悉作业现场供气箱分布的情况下,使用软管将氧气接罐内进行通气置换。造成罐内富氧,电焊火花引燃衣物等可燃物。

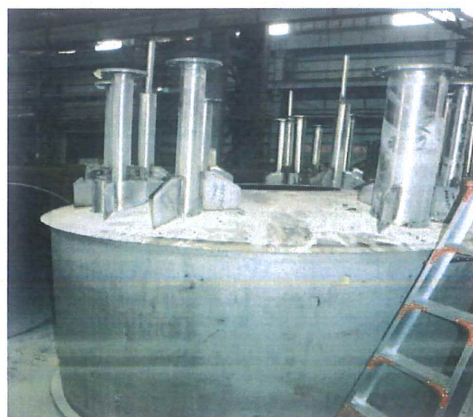
高温熔盐罐外观

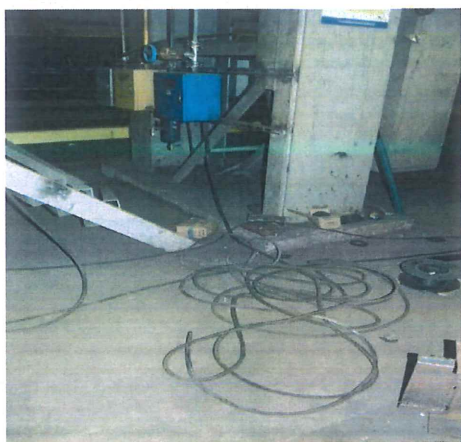
气管与供气箱连接状态

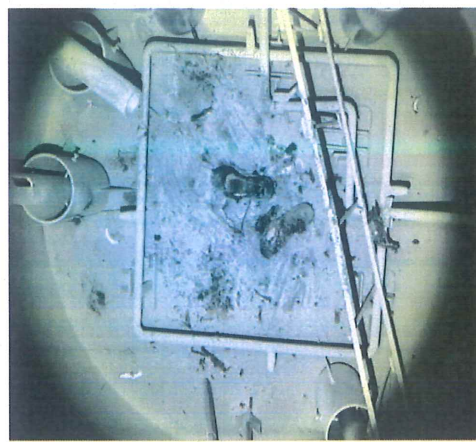
高温熔盐罐内部情况

高温熔盐储罐（有限空间）富氧后，可燃物（衣物等）在富氧状况下着火温度（燃点）降低。氩弧焊火花飞溅到可燃物（衣服等）上，可燃物（衣服等）达到着火温度，在助燃物（氧气）的作用下发生剧烈燃烧，燃烧温度迅速上升，导致韩\*无法及时逃离。
