# 海盐宏力劳务服务有限公司“3·23”机械伤害死亡事故调查报告

海盐县生产安全事故调查组

2024 年 5 月 21 日

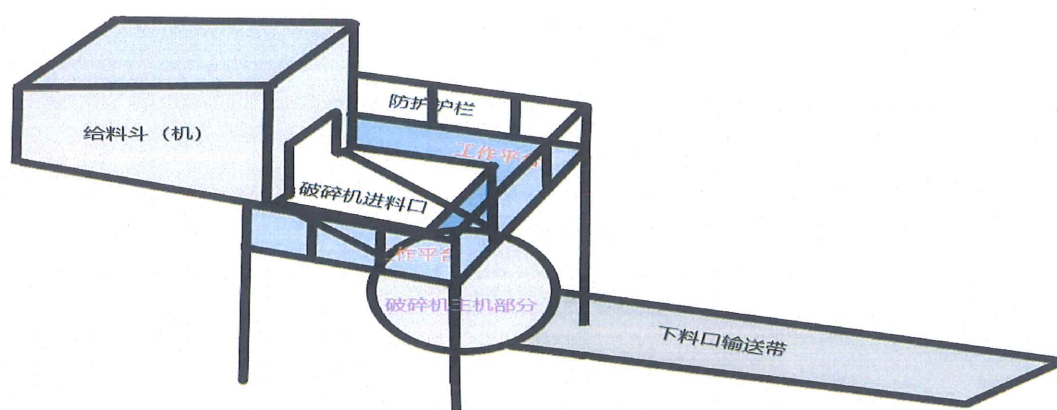
图 1：PEV-颚式破碎机示意图

（二）事故设备情况：PEV-颚式破碎机（设备标牌在搬迁过程中遗失，下列参数由宏力劳务书面提供）；设备型号：PP6090PE；生产厂家：上海建设路桥机械设备有限公司；制造日期：不详；破碎机进料口尺寸：600\*900（mm）；给料机容积：7.6m<sup>3</sup>；工作原理：电机通过V带带动主机皮带轮，主机皮带轮驱动偏心轴，使动颚已定的规则性运动轨迹作往复的上下前后周期性变化的运动，从而将破碎腔内的物料予以破碎，物料靠自重由排料口排出。（见图1）破碎机进料口上方设有自制可移动防护栏（U型），高度95CM，左右长各102CM，正面长120CM，三面各有两根立柱，立柱与立柱间隔约40CM，两角无立柱。（见图2）

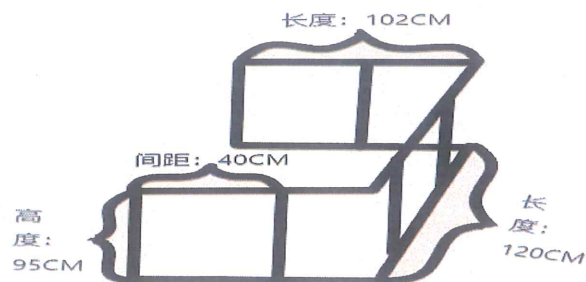
图 2:破碎机进料口护栏

1. PEV-颚式破碎机进料口防护措施不到位，上下构件空隙间距大于500MM，未按工业防护栏杆及钢平台标准设置<sup>[1]</sup>。

[1] 《固定式钢梯及平台安全要求第3部分：工业防护栏杆及钢平台》（GB/T4053.3-2009）5.1.2 防护栏杆各构件的布置应确保中间栏杆（横杆）与上下构件间形成的空隙间距不大于500mm。5.4.1 在扶手和踢脚板之间，应至少设置一道中间栏杆。

[3]《破碎设备安全要求》（GB 18452-2001）5.2.2 预防物料下落对操作位置产生危险，应对进料、出料、输送等过程采取必要的防护措施。5.2.4 破碎设备的工作平台要安装护栏，以防人员跌落。

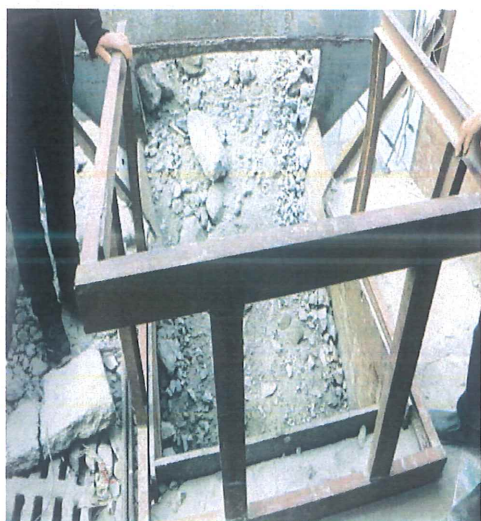
图一：进料口  
护栏

站在颚破机操作平台上的孙\*\*不见了，其以为生产线其他地方发生小故障，孙\*\*正在处理，就在驾驶室内等待。约3分钟后，魏\*\*仍未发现孙\*\*出现，就在驾驶室内观察生产线其他地方是否正常运行，看到汪\*\*正在巡查生产情况，便询问汪\*\*是否看见孙\*\*，汪\*\*表示未见到孙\*\*后，其立即进入生产线车间查看情况。8时30分许，汪\*\*由车间扶梯登上颚破机操作平台，发现孙\*\*头朝下掉进正在运行的颚破机进料口内，汪\*\*立即按停颚破机，叫来魏\*\*和宋\*\*将孙\*\*从颚破机进料口内救出，并立即拨打了110及120急救电话，120救护车到达事故现场后当场宣布孙\*\*死亡。
