### 浙江佳源铝业股份有限公司“10·7” 一般机械伤害事故调查报告

海盐县生产安全事故调查组

2024 年 11 月 27 日

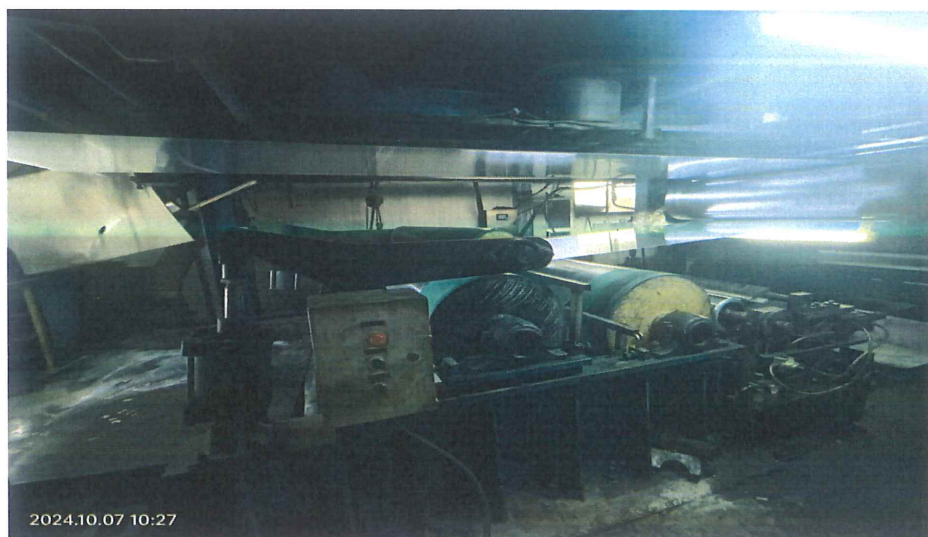
4 号驱动辊

事故位于佳源铝业辊涂车间涂装线 4 号驱动辊(见下图)现场涂装生产线呈停止运转状态，事故作业位置地面及铝板上方有少量呈水滴状血点，驱动辊与辅助辊之间下方（深度约 59cm）的沟槽内有一块带血迹的织物，事故位置周边有类似伤者作业时佩戴的橡胶手套 1 只，距 4 号驱动辊前方（约 300cm）处物料架上方（距地面高度约 300cm）的铝板边缘呈褶皱状，其余未见异常。

（二）佳源铝业铝卷板涂装1350MM生产线传动、旋转等的危险区<sup>[2]</sup>未采取有效的安全防护措施，存在生产安全事故隐患。

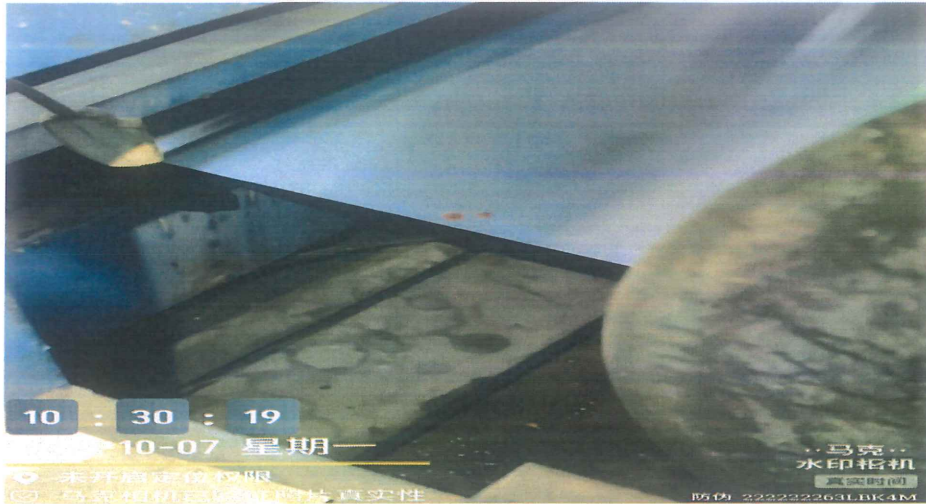
水滴状血点

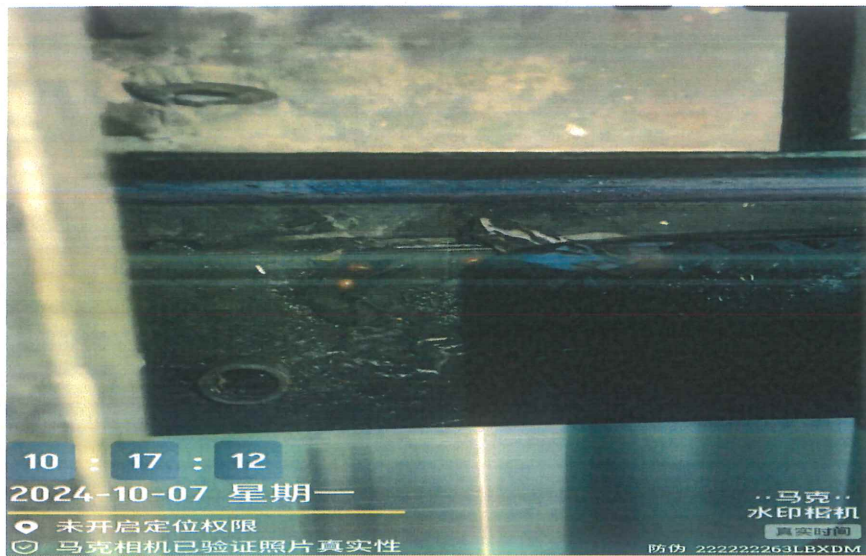
辅助辊下方沟槽

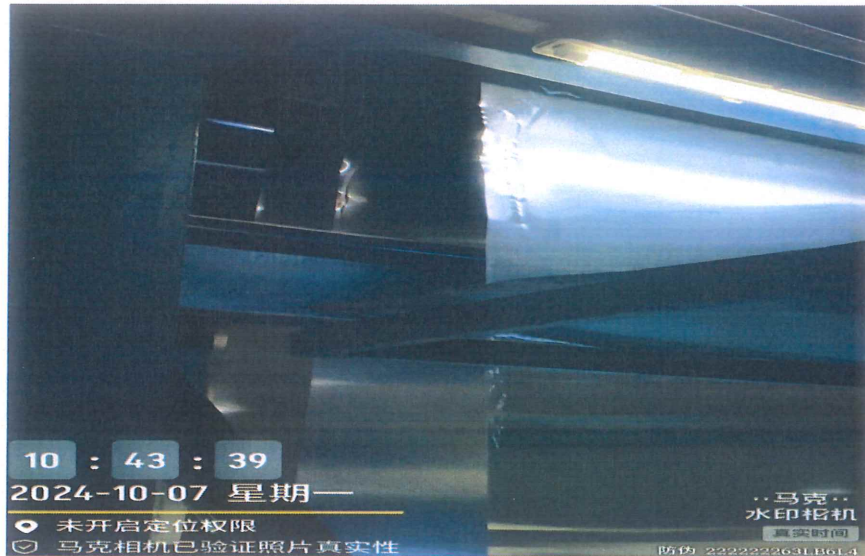
铝板边缘呈褶皱
