# 海盐经济开发区海盐元恒喷塑有限公司 “10·9”一般触电事故调查报告

2025年10月9日12时许，位于海盐县经济开发区（西塘桥街道）方家埭路83号的海盐元恒喷塑有限公司喷塑车间发生一起触电事故，造成1人死亡，直接经济损失约135万元。

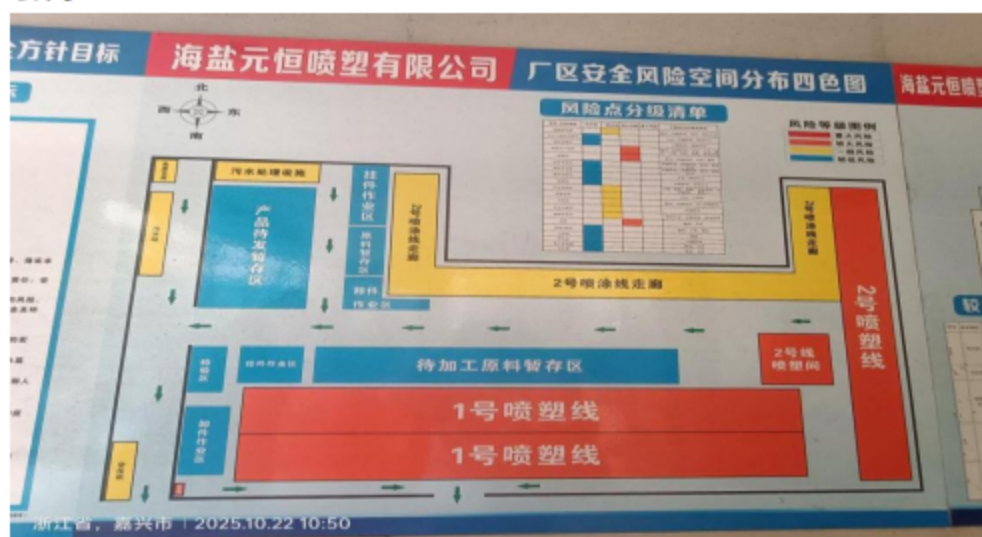
图 1：公司喷塑车间分布图，事故点位于 1 号喷塑线

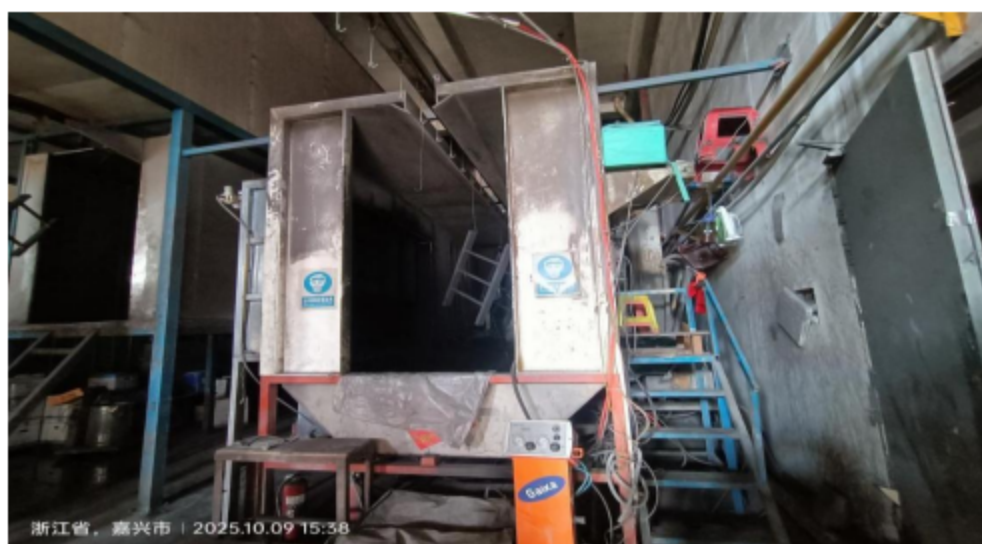
图 2：发生事故的工位为 1 号喷塑线西侧靠南墙的喷塑工位

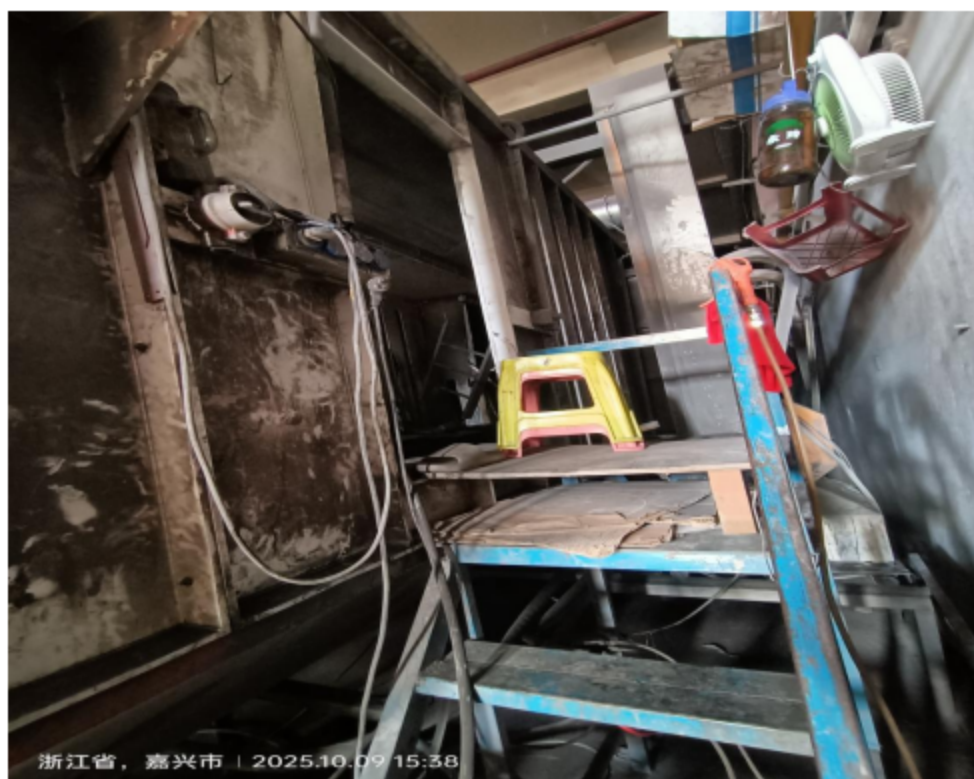
2025 年 10 月 9 日至 10 月 22 日，勘验人员多次到事故现场进行勘验。10 月 9 日现场勘验时，喷塑车间货物堆放杂乱，1 号喷塑线上悬挂鱼缸架，喷房内悬挂有喷塑的鱼缸架。事发喷塑工位处有一移动式金属踏步梯，踏步梯最上层铺了硬板纸，硬板纸上放置一块架空的长方形木板（长约 88cm、宽约 60cm，一侧搁置在喷房口、另一侧搁置在木块上），木板上放置两把塑料凳（堆叠在一起），木板距地面垂直高度约 145cm、斜长约 176cm。木板上及踏步梯下面地面各散落一只拖鞋。距木板高约 70cm 处喷房板面上安装一排插座，使用电压 220V，插座上方的电线有金属管套管，套管下端与插座有间隙，从间隙处将套管稍微往上推，可见电线绝缘层破损。喷塑车间有很多挂产品的铁杆，长约 52cm。

图 3：涉事工位放置硬板纸、木板、塑料凳

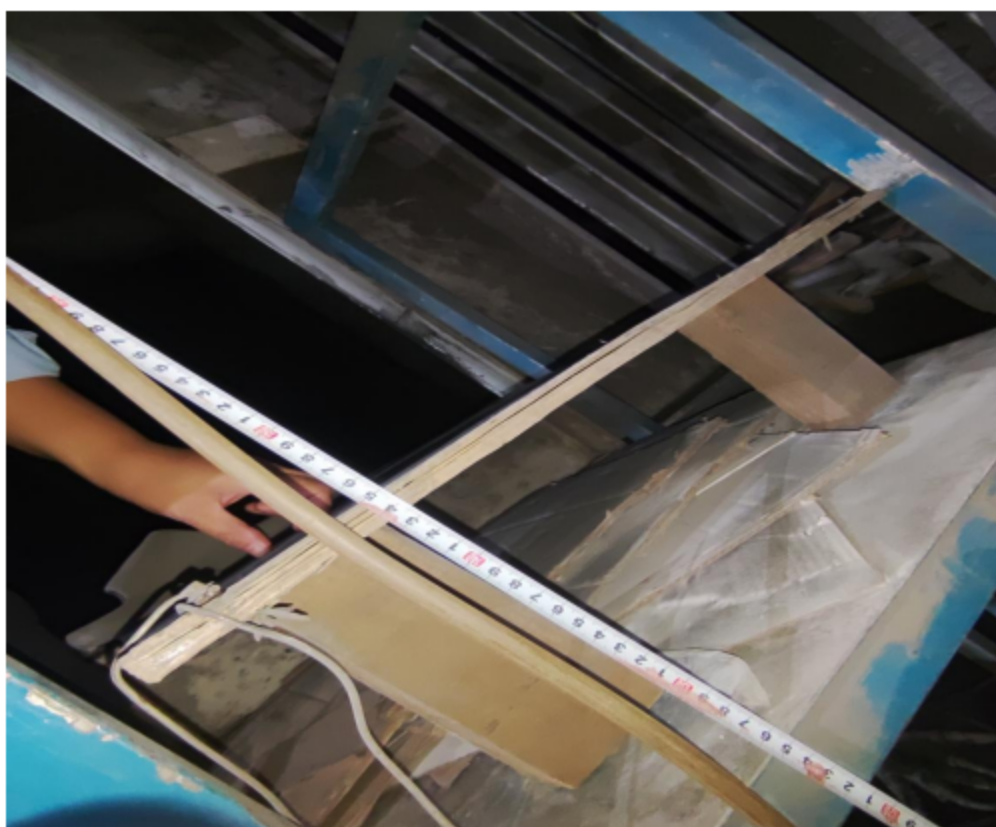
图 4：木板距地面垂直高度约 145cm

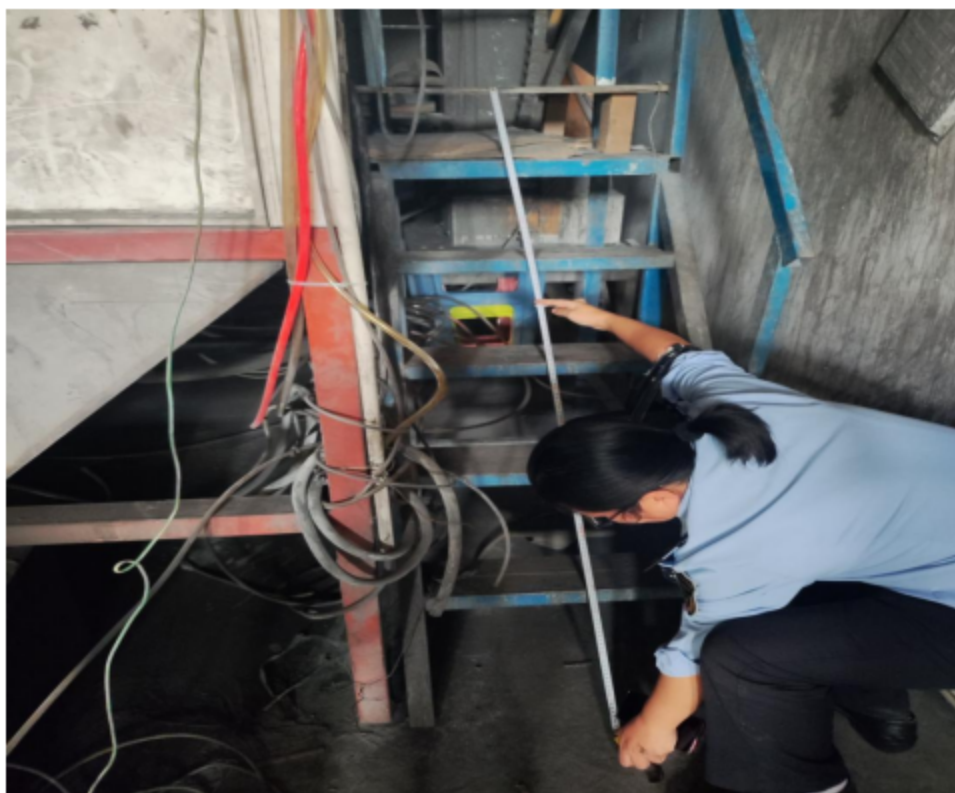
图 5：木板距地面斜长约 176cm

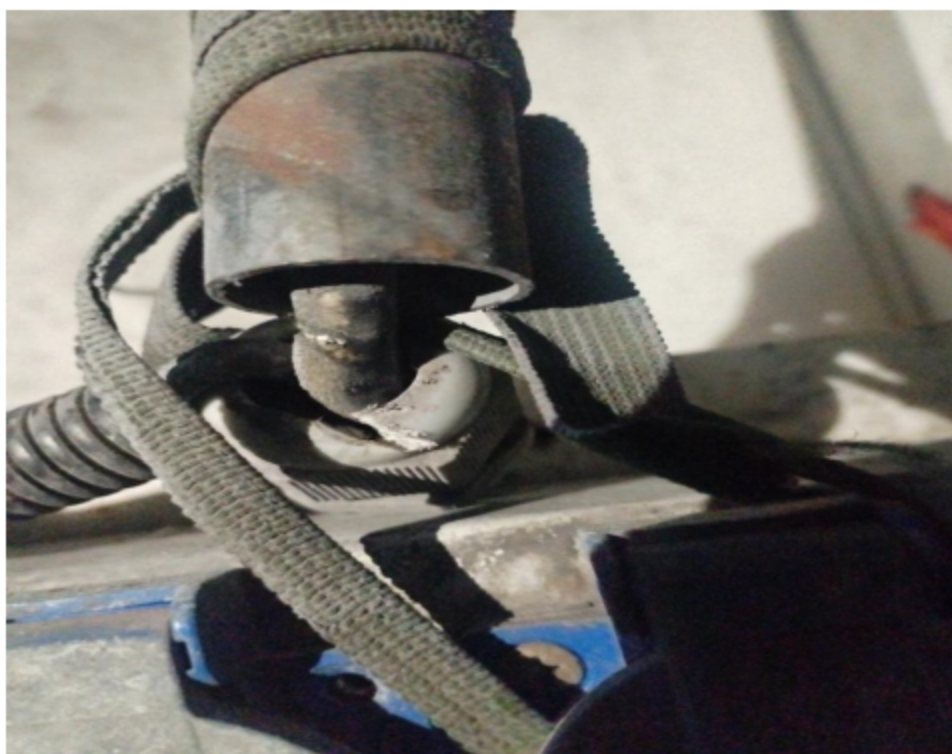
图 6：金属套管下端与插座未固定，留有间隙

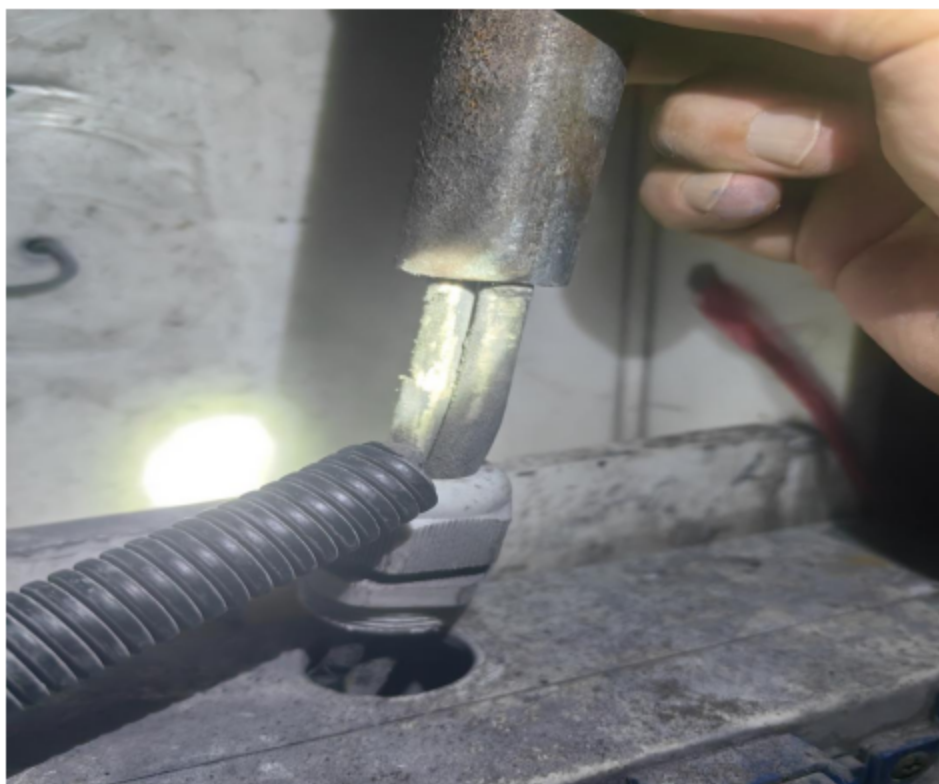
图 7：从间隙处将套管往上推，可见电线破损

（一）1号喷塑线西侧靠近南墙的喷房电线绝缘层破损漏电，导致金属套管带电，晋XX在喷塑时触碰到金属套管，高于安全电压的电压作用于其身体；同时，身体局部触及踏步梯，金属管上的漏电与身体所接触的踏步梯形成回路，流经其身体的电流超过其心脏室颤电流极限，引发室颤心率，最终导致其死亡。

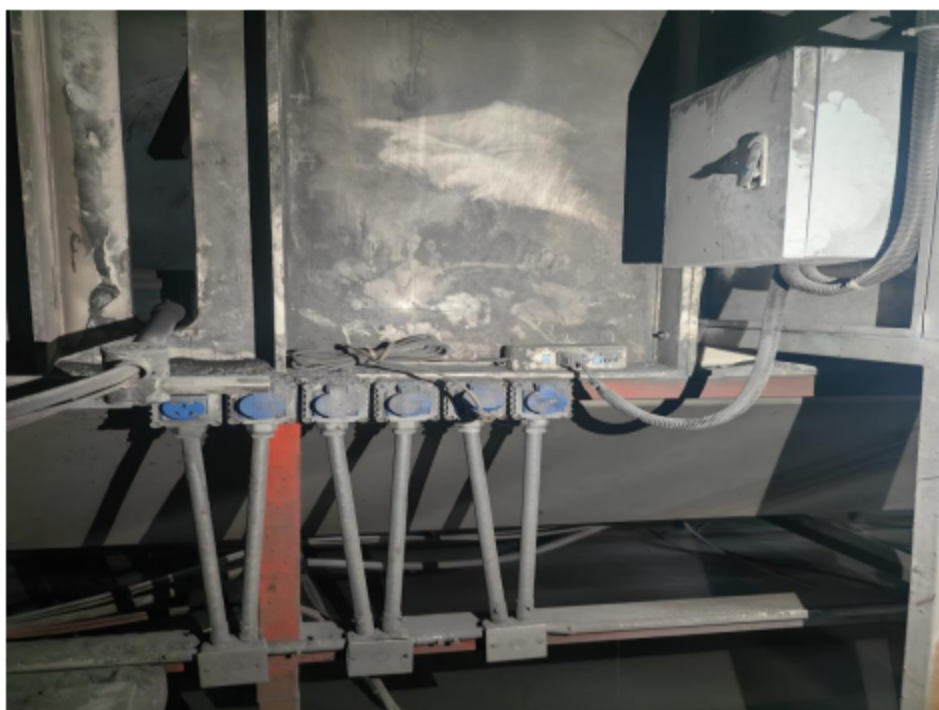
图 8：喷房的东侧面板处使用非防爆插座

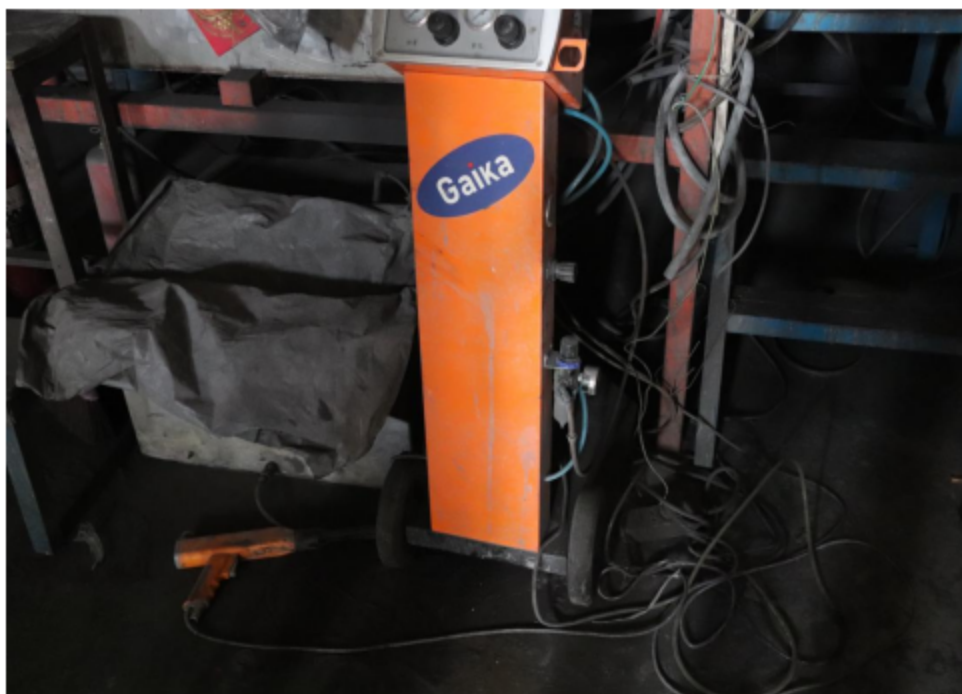
图 9: 喷房西侧靠近事发工位的地面 Gaika 静电粉末涂装机和一把喷枪

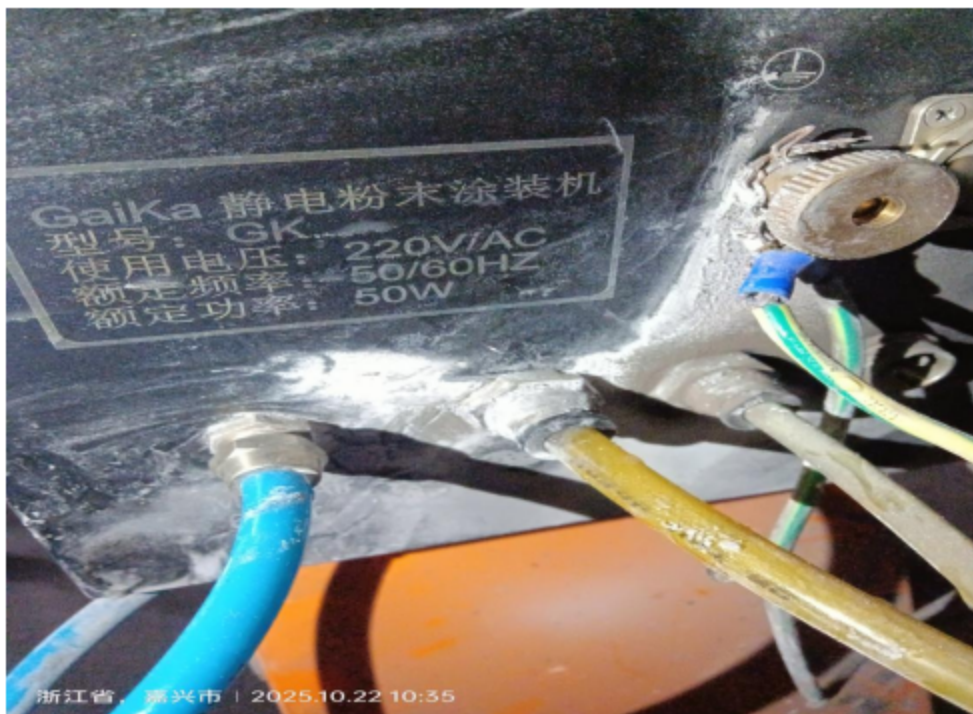
图 10: 静电粉末涂装机使用电压 220V/AC, 额定频率 50/60HZ

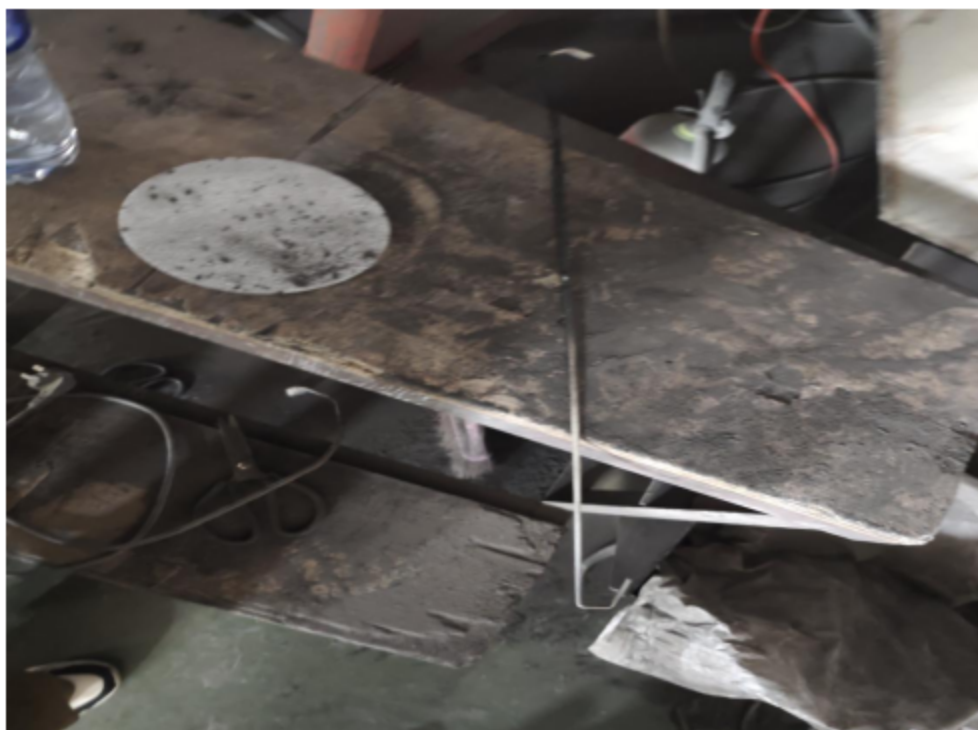
图 11：喷塑车间挂产品的铁杆，长约 52cm

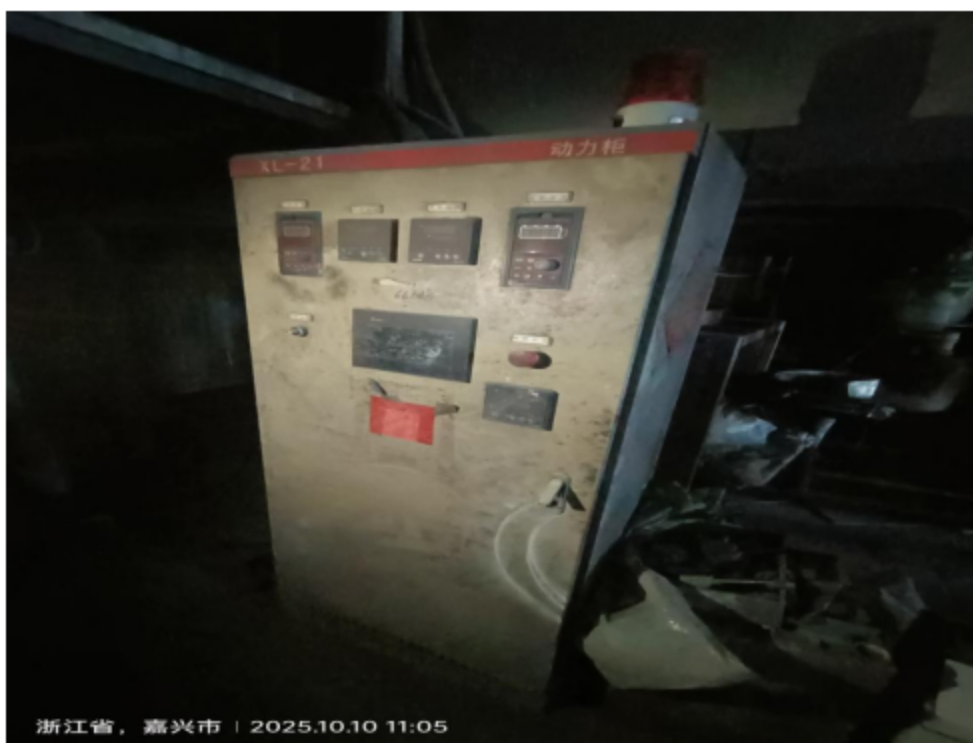
图 12：喷房的东北侧为 1 号喷塑线的 XL-21 动力柜，柜体及附近未见用电安全警示标识

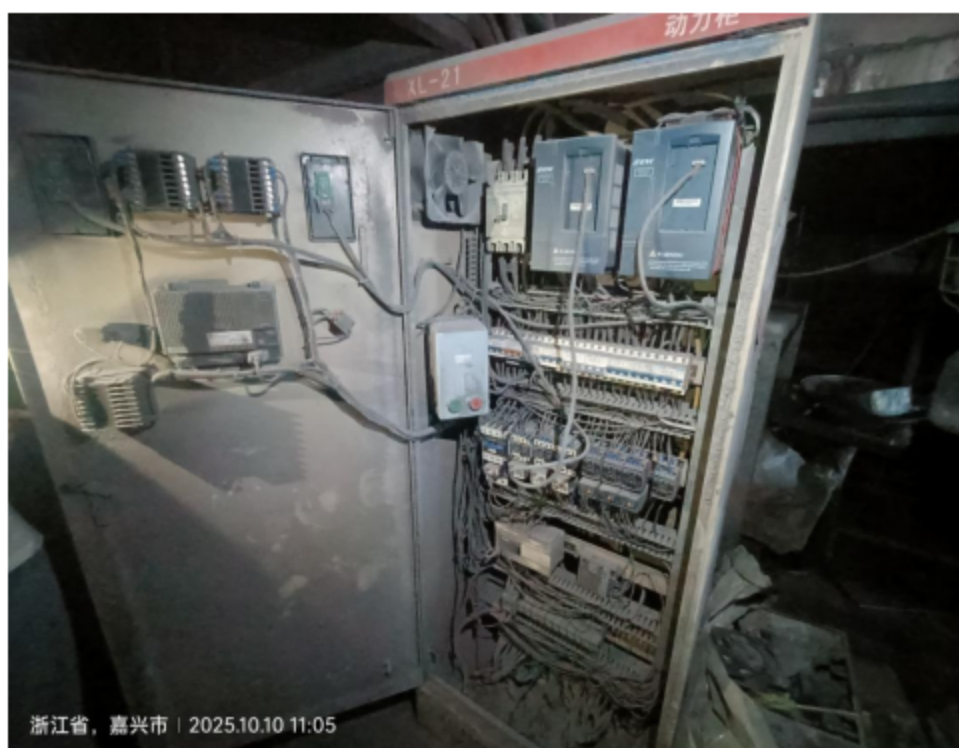
图 13: 动力柜无漏电保护装置、未见接地, 柜门与柜体未见跨接

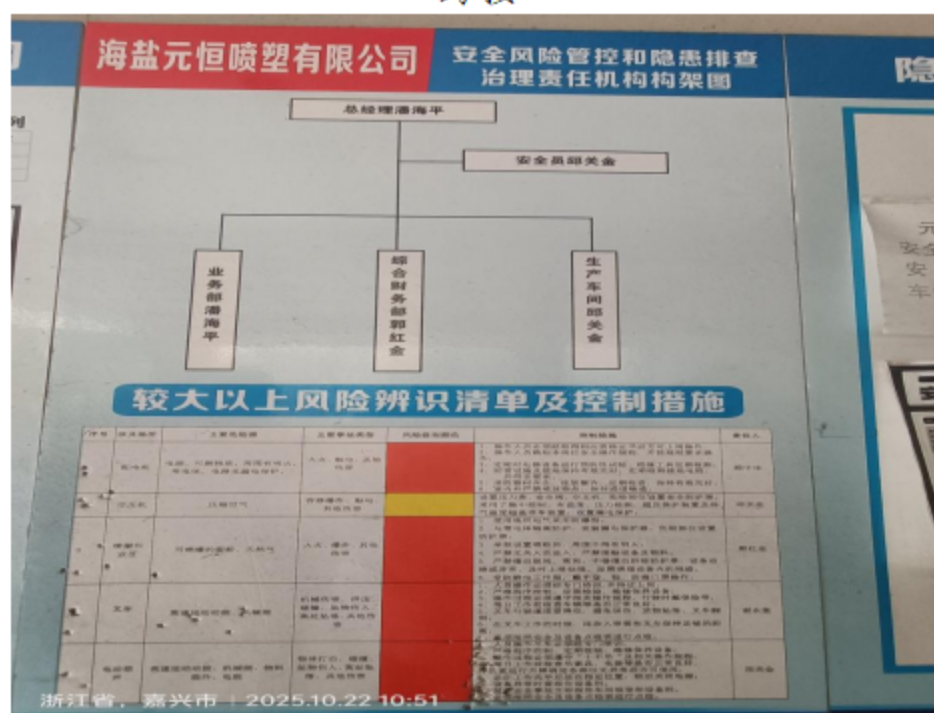
图 14: 公司上墙的安全风险空间分布四色图上总经理为潘 XX, 安全员为邱 XX

晋 XX 等员工进行上岗前安全教育和培训<sup>[5]</sup>，日常安全教育培训落实不到位；五是未落实安全风险分级管控制度和隐患排查治理制度，墙上张贴的安全风险空间分布四色图未根据企业实际情况进行更新，风险辨识及控制措施、隐患排查制度形同虚设，未及时排查并消除事故隐患<sup>[6]</sup>。

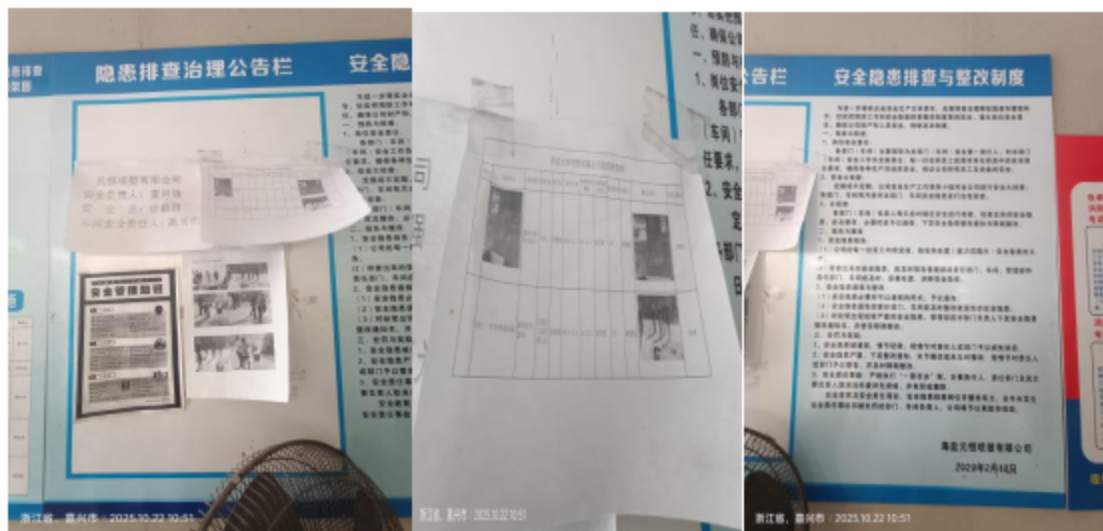
图 15-17：公告栏张贴四张 A4 纸，隐患排查单上有 2 条 2024 年 12 月排查发现的隐患，安全隐患排查与整改制度落款时间为 2020 年 2 月 18 日

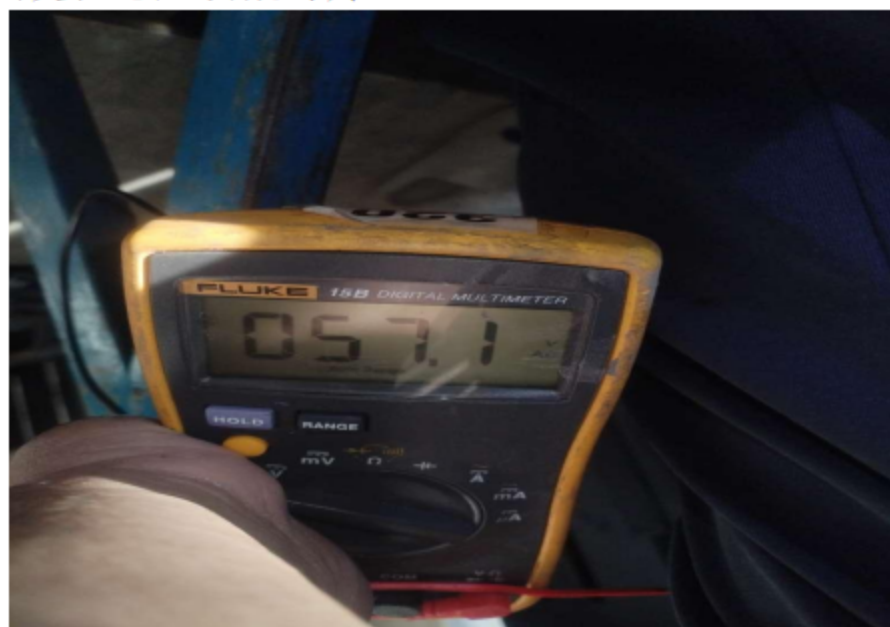
经专家现场排查、检测，喷房基座和踏步梯均未采取接地措施，动力柜未安装漏电保护开关，电源侧接线未见接地线。通过现场检测可知，晋 XX 喷塑时活动区域唯一漏电点来自插座金属管，通电情况下，喷房的插座金属套管对踏步梯检测发现电压读数约为 57V。

专家技术分析认为：事发时喷涂车间内气温较高，环境闷热，在出汗条件下，人体电阻骤降（潮湿环境人体电阻约小于  $1000\Omega$ ），晋 XX 在进行喷粉作业时，误触左侧插座上方金属管，高于安全电压的电压作用于其身体；同时，身体局部触及金属作业平台（踏步梯），金属管上的漏电与身体所接触的金属作业平台（踏步梯）形成回路，流经其身体的电流超过其心脏室颤电流极限，引发室颤心率，最终导致其
