# 衢江峡川“8·24”较大道路交通事故 调查报告

衢州市人民政府事故调查组

2025年12月11日

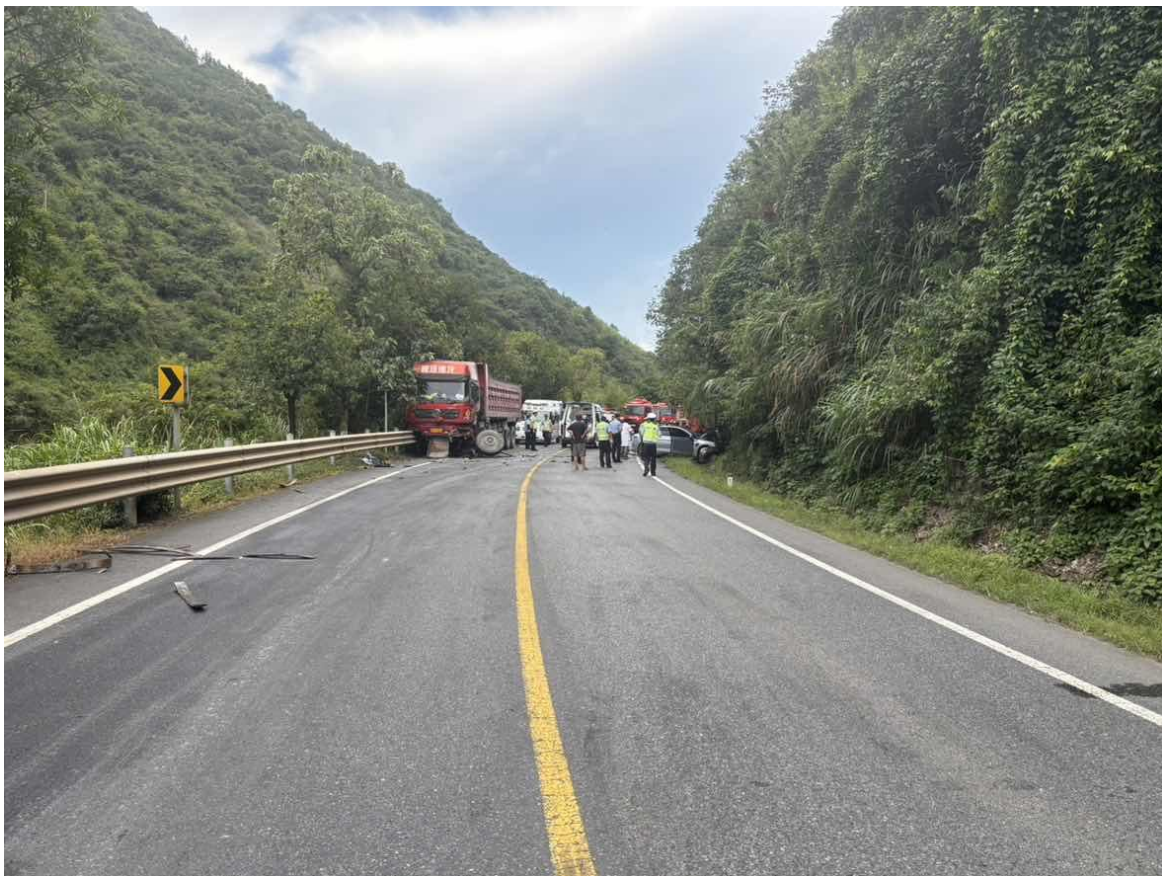
图 1 事故现场概览图

1. 事故发生经过。2025年08月24日14时许，傅\*驾驶车牌号为浙G\*\*\*\*18的小型轿车从衢江区灰坪乡出发返回金华，14时47分许，车辆沿S311省道由衢江区上方镇往衢州市区方向行驶至S311省道141km+100m衢江区峡川镇峡口村埕石堰路段时，车辆越过道路中央黄实线驶入对向车道，与沿S311省道由衢州市区往衢江区上方镇方向行驶的徐\*\*驾驶的车牌号为浙H\*\*\*66的重型自卸货车发生碰撞，随后浙G\*\*\*\*18小型轿车上乘客汪\*\*、蒋\*\*被甩出车外，造成汪\*\*当场死亡，蒋\*\*经医院抢救无效于当日死亡，浙G\*\*\*\*18小型轿车驾驶人傅\*受伤后经医院抢救无效于次日死亡，浙G\*\*\*\*18小型轿车上乘客汪\*\*、徐\*\*受伤，两车及路产设施受损的道路交通事故。

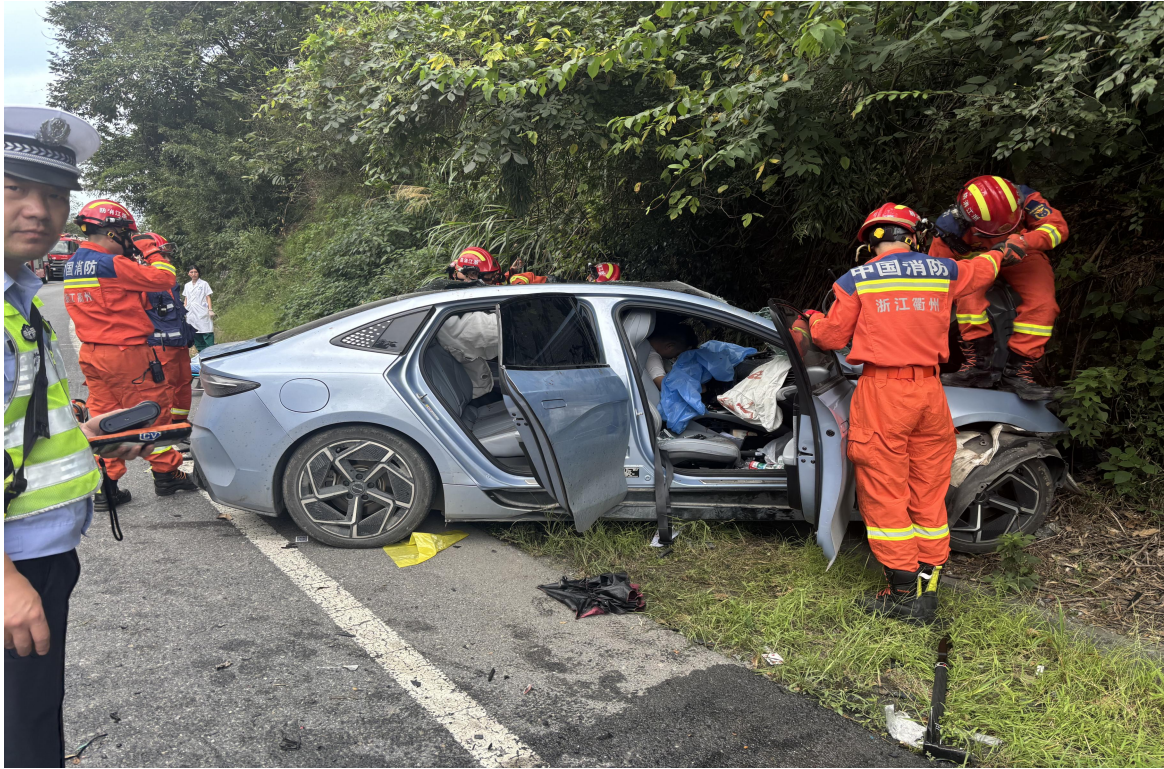
图 2 肇事车辆现场照片

**3.肇事车辆情况。**浙G\*\*\*\*18小型新能源汽车,车辆所有人:浦\*\*(傅\*之妻),检验有效期至2026年09月30日,品牌型号:比亚迪牌,在太平洋财产保险股份有限公司投保有交强险和商业险,保险有效期自2024年09月08日至2025年09月08日,商业险中机动车第三者责任保险200万,驾驶员座位险3万,乘客座位险每位1万。近三年共有7条交通违法记录,均已处理完毕;无发生交通事故记录。

2. 经检验鉴定，浙G\*\*\*\*18小型轿车的行车制动系因车辆损坏不能上路进行动态测试，无法取得行车制动的测试数据，故无法判定其制动性能在事发前是否符合规定要求，该车的转向系在事发前无法判定其是否符合规定要求。

6. 经检验鉴定，浙 G\*\*\*\*18 小型轿车左后车门功能未见异常，发生事故时左后车门打开与其技术状况无关，不排除门锁处于全锁紧位置或半锁紧位置时，碰撞过程中（或碰撞时）人为触碰内把手打开车门的可能，也不排除门锁处于半锁紧位置时，车门受较大外力作用后（如左侧 A 柱缺损，C 柱局部断裂）打开的可能。发生事故前车辆行驶轨迹未见明显异常（基本保持直线行驶）。

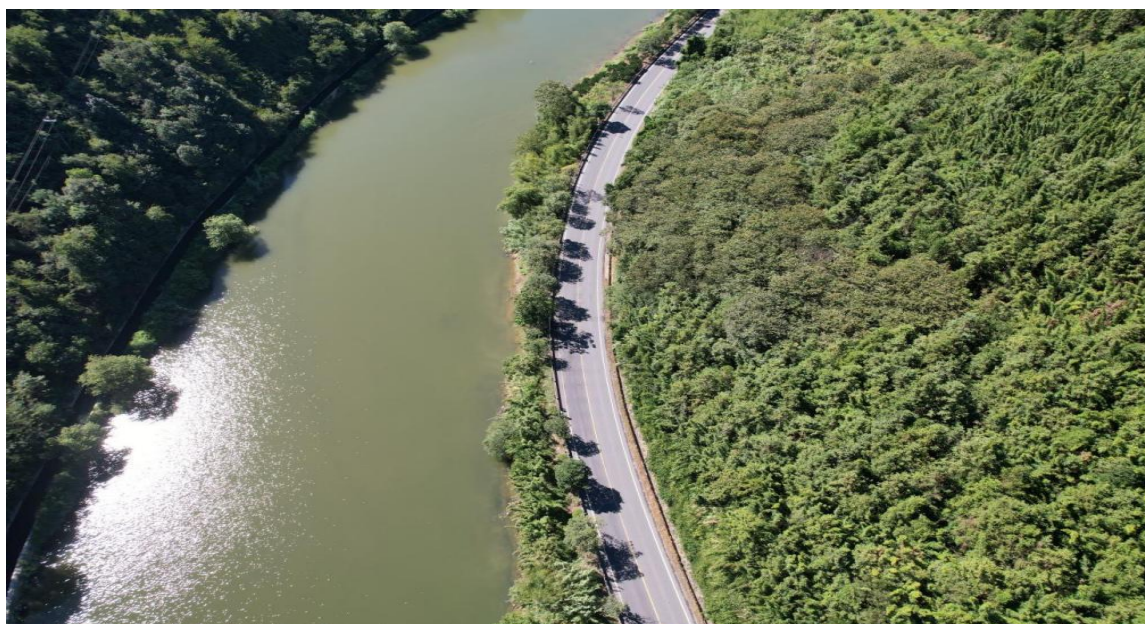
图 3 事故路段航拍图

S311 省道衢州段起于衢州市衢江区迎宾大道，接 G320 建德市更楼街道于合村段，呈南北走向，总长度约 30.66km。事故路段为 S311 省道峡川段 141km+137m 衢江区峡川镇峡口村坳石堰路段，该路段按双向两车道建设，路基宽度约 10.5m，路面宽度 9m，沥青混凝土路面，单条车道宽 3.50 米，硬路肩宽 1.00 米，土路肩宽 0.75 米，道路两侧划有车行道边缘线、中间黄实线清晰完整，车行道边缘线外为硬路肩，左侧硬路肩外设有金属防护栏。事发路段 K141+000-K141+200 为弯道路段，大致呈南北走向，往南通往杜泽方向，往北通往上方方向，货车限速 50km/h，路面铺装为 4 厘米 SMA-13+7 厘米 AC-16C+8 厘米 AC-25C+22 厘米破碎水泥板+18 厘米水泥稳定砂砾。该路段左侧为河道，设有护栏，右侧为山体，事故地点处按规范设置有弯道诱导标志、爆闪灯警告标志。

经核查，事故路段相关技术指标、安全设施布设符合设计及规范要求。

**三是道路警示标志设置需增加。**事发路段前后警示标志牌

分布密度不足，尤其是弯道、坡道等处，致使提示驾驶人提前防范效果不强，降低了预警作用。

设备补盲建设，在学校、村庄等行人密集路段，增设未礼让行人抓拍设备；在事故多发、上下坡路段加装双向区间测速设备，遏制超速违法行为；在路面开阔、驾驶员易分心路段，布设高清摄像头，及时预警处置。在急弯路段安装弯道压线抓拍系统，对车辆违规占道行驶行为进行抓拍警示。

（四）强化隐患治理，夯实道路通行安全基础保障。坚持“隐患即事故”理念，全面开展道路安全隐患拉网式排查整治，重点核查路面破损、标线模糊、护栏缺失等问题，同步排查视距不良、坡度过陡、弯道半径不足等潜在风险。针对学校周边、村口路口、平交路口等事故高发点位，逐一制定整治方案，通过增设警示标志、施划减速标线、安装爆闪灯等措施提升安全水平。
