# **G60（沪昆）高速常山段“1·16” 较道路交通事故调查报告**

衢州市人民政府事故调查组

2025 年 10 月 29 日

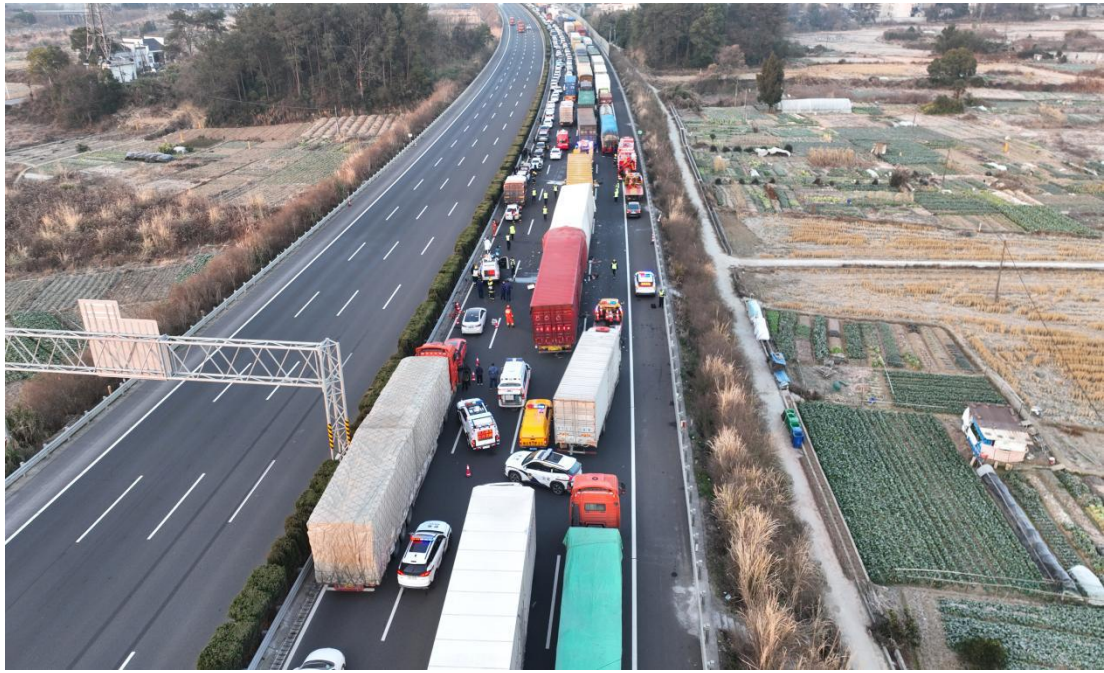
图 1 事故现场航拍图

2025年1月16日6时15分许，周\*\*驾驶赣C2\*\*\*5E（赣C\*\*38挂）号重型集装箱半挂车，途经G60（沪昆）高速往江西方向440公里处时，追尾碰撞前方因拥堵排队而停于第三车道内由成\*\*驾驶的沪G\*\*\*12（沪E\*\*22挂）号重型集装箱半挂车，致使沪G\*\*\*12（沪E\*\*22挂）号车碰撞前方由陈\*驾驶的沪E\*\*\*70（吉A\*\*5C挂）号重型集装箱半挂车，随后，沪E\*\*\*70（吉A\*\*5C挂）号重型集装箱半挂车又与李\*\*驾驶的赣F\*\*\*55（赣F\*\*85挂）号重型集装箱半挂车发生追尾碰撞。造成赣C2\*\*\*5E（赣C\*\*38挂）号车乘客周\*\*、沪G\*\*\*12（沪E\*\*22挂）号车驾驶人成\*\*及乘客李\*\*经抢救无效死亡，赣C2\*\*\*5E（赣C\*\*38挂）号车驾驶人周\*\*受伤，4车损坏的道路交通事故。

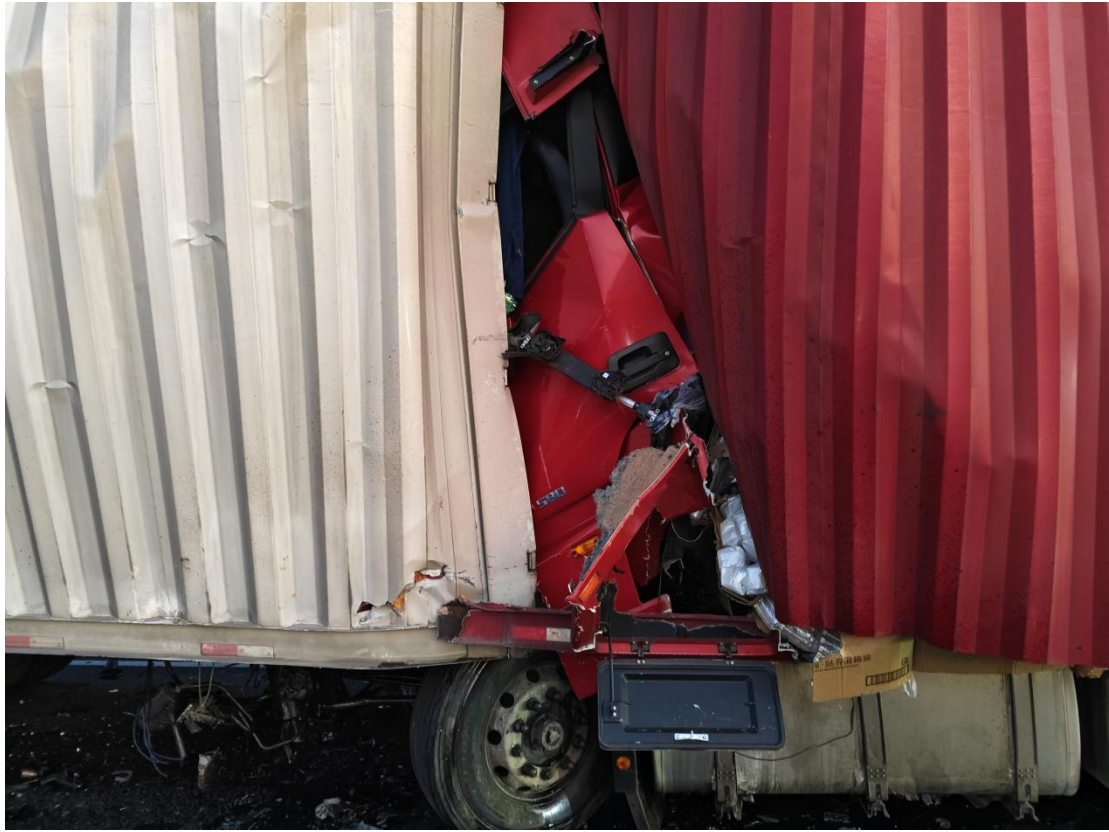
图 2 肇事车辆现场照片

经调查，周\*\*与其父亲周\*\*二人于1月15日16时许到达义乌，至16日0时许，均有活动轨迹，未得到充分睡眠休息。1月16日3时38分驾车从义乌出发后，一直通过嚼口香糖的方式防止疲劳，但至事发地时，其本人供述已感觉到很困，碰撞发生前眼睛已闭合，存在明显的疲劳驾驶行为。

周\*\*过度疲劳仍继续驾驶机动车的行为与事故发生存在直接因果关系，是造成事故的根本原因。成\*\*、李\*\*、陈\*、周\*\*无与事故发生有因果关系的过错行为。

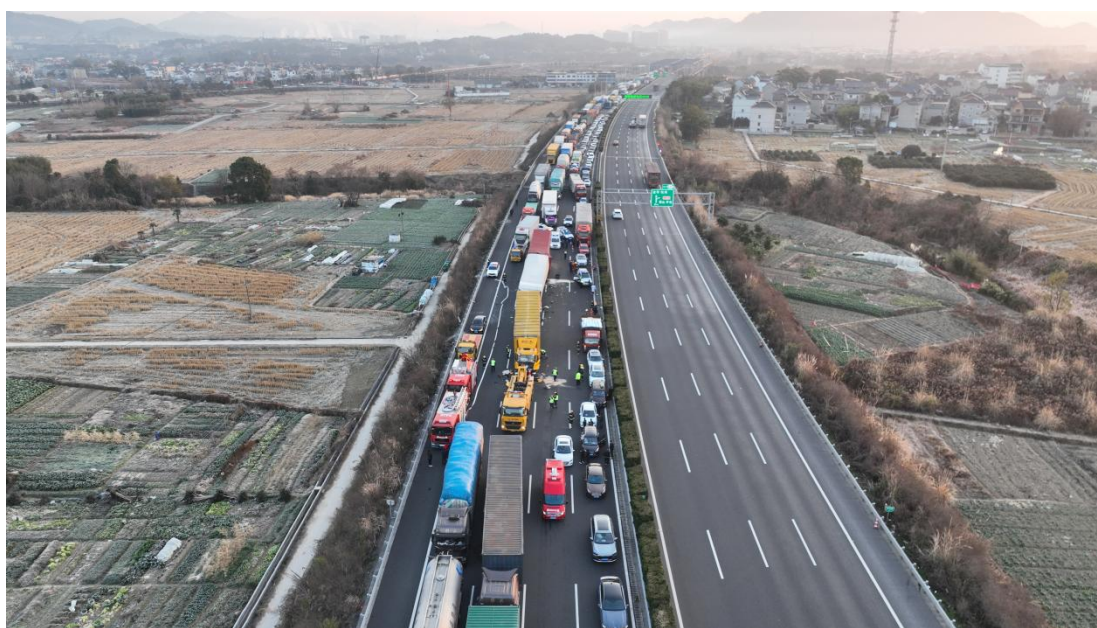
图 4 事故路段航拍图

1.事故点位道路情况:事故地点位于G60(沪昆)高速江西方向440公里,其前方1公里为常山服务区。道路呈东西走向,沥青路面,分车分向式。江西方向单幅行车路面宽度为18.80米,从左至右分为路缘带、第一、第二、第三、第四、应急车道,宽度分别为:0.80米、3.75米、3.75米、3.75米、3.75米、3.00米。第一、二、三、四车道之间漆划白色分道虚线,第一车道与路缘带、第四与应急车道之间漆划白色实线,标线完整清晰,路面状况良好,该路段小客车限速100公里/小时,其他车辆限速80公里/小时<sup>1</sup>。道路两侧

2.天气和道路环境情况：事故发生时为清晨，无雨、雾等恶劣天气影响。道路无路灯照明，无遮挡视线等障碍物，行车视距良好。

3.事发段近三年道路交通事故情况：除本次事故外，该路段前后 1000 米近三年来，共发生亡人事故 1 起，死亡 1 人（2022 年“8.27”事故）。根据《公路交通事故多发点段及严重安全隐患排查工作规范（试行）》隐患排查标准，该路段不属于危险路段及事故多发路段。
