# 江山贺村戴某某“3·12”一般物体打击 事故调查报告

江山市人民政府生产安全事故调查组

2025 年 5 月 9 日

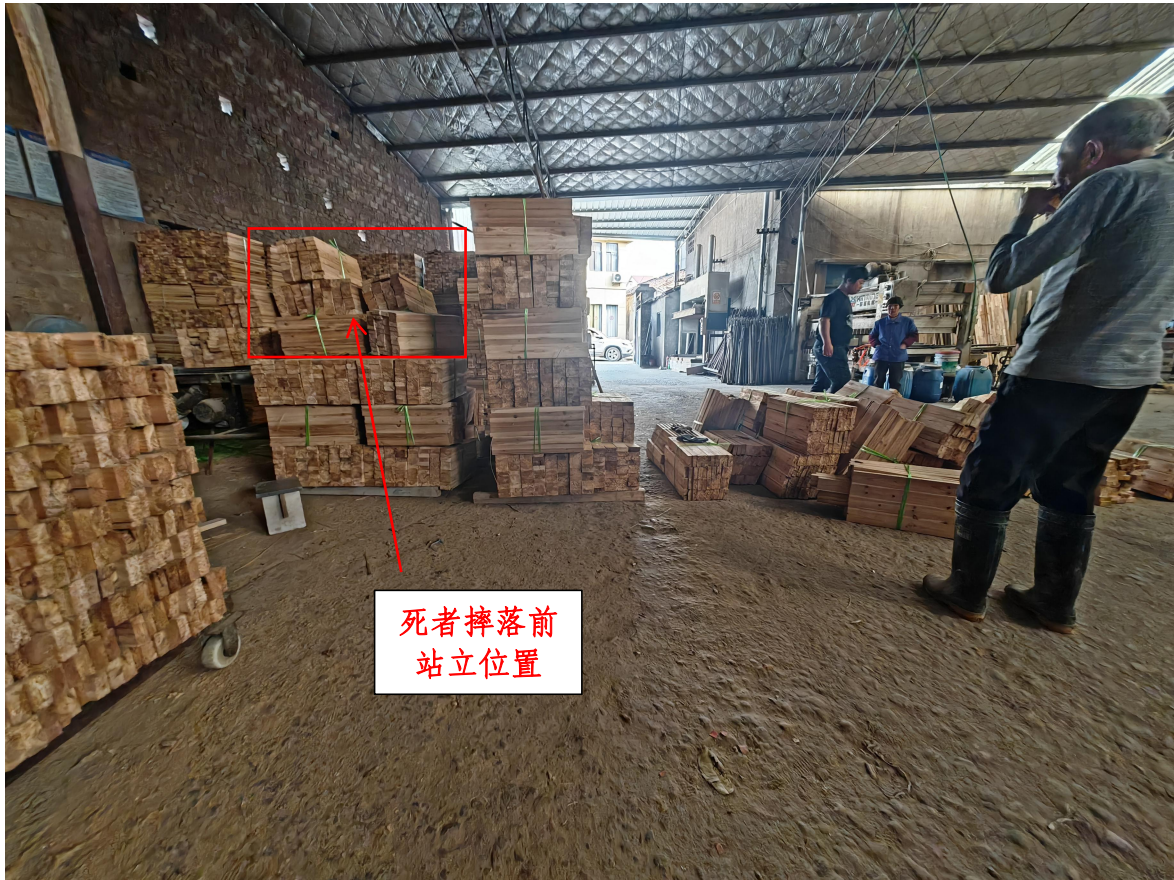
事发现场照片

事故地点位于戴某某个人经营的木材厂厂房内，事发位置位于木材厂厂房右侧靠墙的区域，现场按前后顺序堆放着两堆码放好的木料，两个码料堆一高一低，靠近验钉机一侧的码料堆的高度与搬料辅助铁架基本齐平，距离地面高度约为 80cm，另一侧的码料堆外侧上方的木材因受力垮塌并散落在地面上，其中一捆木材上还留有明显的血迹。

2025年3月12日12时45分左右，死者陈某某从靠近验钉机一侧的码料堆上把取下来的木料搬到郑某某旁边，由郑某某负责将木料放到验钉机上验钉。陈某某在将内侧的码料堆搬运至与辅助铁架基本齐平后，直接爬到内侧码料堆顶部，踩在码料堆上去搬运外侧码料堆的木材，两个码料堆相距约20cm左右，在搬运过程中，外侧码料堆的部分木料因受力向外侧倾倒，带动陈某某身体随码料堆一起向外侧倾倒，导致陈某某栽倒受伤。

人的不安全状态：死者陈某某安全生产意识淡薄，直接踩在未搬运完的码料堆上搬运外侧码料堆上的木材，外侧码料堆受力向外倾倒，从而导致陈某某身体失衡，栽倒受伤。

1. 戴某某要深刻吸取本次事故教训，及时申领营业执照，切实加强安全生产管理，建立健全安全生产责任制，完善各项安全生产规章制度，对从业人员进行安全教育培训和安全技术交底，提升从业人员安全防护意识。
