# 桑植县澧源镇“11·16”较大火灾 事故调查报告

张家界市人民政府

桑植县澧源镇“11·16”较大火灾事故调查组

2025 年 4 月

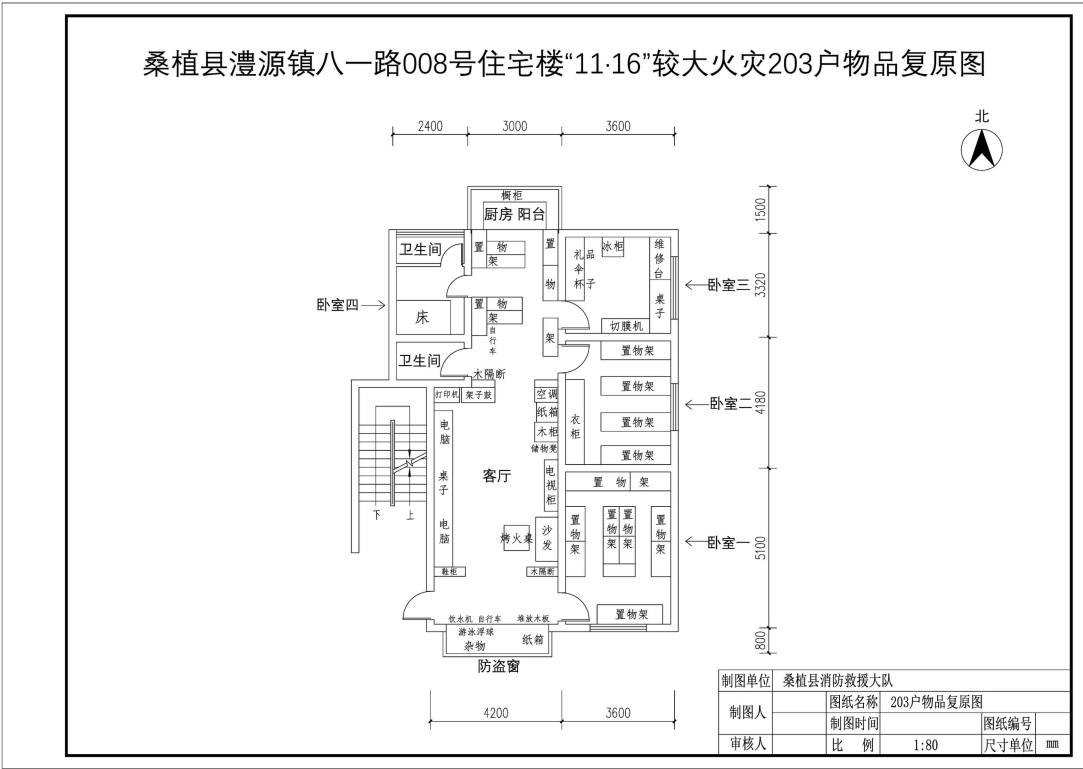
图2 203室物品复原图

起火的 203 室房屋产权所有人为吴某某，于 2022 年 5 月 12 日租给宋顺手机快修店经营者宋某某。事发前，203 室内客厅供宋顺手机快修店送货员宋某某和王某日常休息，室内摆放了沙发、床、木柜、烤火架、桌椅等家具，电脑、空调、饮水机、烟灶等家用电器，自行车、置物架、纸盒等生活用品以及包括屏幕、盖板、电池、塑料手机壳、充电器等在内的手机配件若干。

经视频分析,203室客厅区域先有白色烟气弥漫,随后出现强烈的光影闪烁现象,若干分钟后出现“嘭嘭嘭”声音,伴随有“嘶嘶”的气体泄漏声,符合锂电池热失控特征;提取的火场残留物样品中电池损毁严重,壳体呈现变形、鼓胀、缺失现象,部分电池烧损严重,内部卷芯破损缺失,部分样品中有电池热失控痕迹。经现场勘验,起火点处残留有锂电池燃烧残骸,起火点附近区域未发现具有自燃属性物质及自燃形成的燃烧痕迹。

经现场勘查鉴定、检验检测和起火原因分析,认定桑植县澧源镇“11·16”较大事故系锂电池发生热失控引发。
