# 江山新塘边江山市通远电焊服务部“1·8” 一般高处坠落事故调查报告

江山市人民政府生产安全事故调查组

2025 年 2 月 20 日

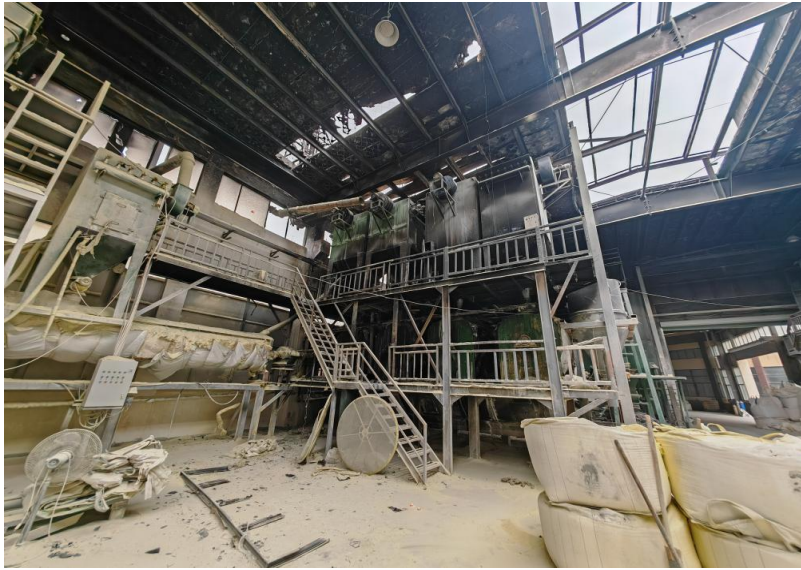
事故现场图片

经现场勘验和调阅资料，事故发生地为江山市某某有限公司的干粉厂房，涉事死者祝某某坠落位置位于干粉厂房中心区域的房顶，坠落位置形成了一个孔洞，坠落洞口下沿垂直地面高度为12米，祝某某坠落点位于干粉厂房房顶孔洞的垂直下方位置，坠落点周边堆放有大量杂物。

2025年1月7日，江山市某某有限公司和江山市通远电焊服务部签订了工程外包协议，约定由江山市通远电焊服务部负责江山市某某有限公司干粉车间厂房房顶的钢棚修复。2025年1月8日7时30分左右，江山市通远电焊服务部实际经营者乐某某带着员工祝某某、祝某某、汪某某来到江山市某某有限公司的干粉厂房房顶开始进行钢棚修复作业。7时50分左右，员工祝某某、祝某某等四人到达厂房房顶开始作业，当在拆第二块钢棚时，由于钢棚年久腐蚀等原因导致承重不够，造成员工祝某某从房顶钢棚中直接摔落到地面。

人的不安全行为：死者祝某某安全生产意识淡薄，在未佩戴安全帽、安全带、安全绳等安全防护用品和未取得高处作业证的情况下，违规进行高处作业。

1. 江山市某某有限公司要深刻吸取本次事故教训，举一反三，建立健全安全生产责任体系，加强对外包作业的安全管理，要及时对外来作业人员开展安全教育培训，进行安全技术交底，对现场作业条件进行风险辨识和告知；开展一次防高坠演练，完善高处作业审批管理流程，加强对外来作业人员进行管理，督促作业人员落实安全防护措施，及时发现并制止违章作业行为。
