# 常山经开浙江山脉液压机有限公司 “4·10”一般物体打击事故调查报告

常山县政府事故调查组

2026 年 6 月

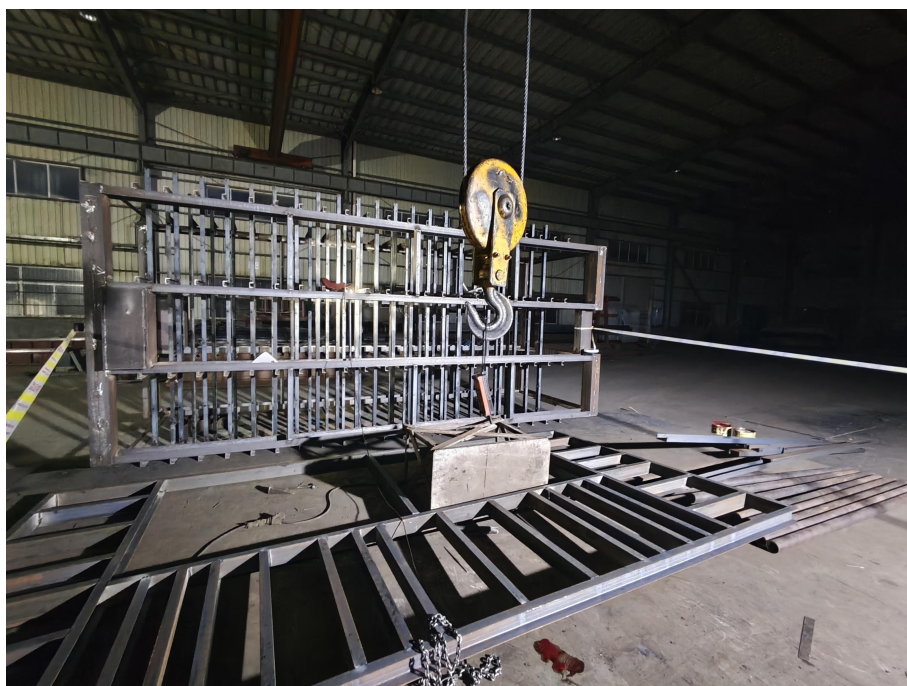
钢平台上有一规格尺寸为 4620mm × 2500mm × 105mm 的液压油箱底座钢结构框架自南向北方向倾倒在上方，该框架由方钢与槽钢焊接而成。框架北侧自东向西前七根方钢 T 型接头位置有明显连续焊缝，第八根及之后方钢无焊接痕迹。在油箱底座框

图 1 事故现场图片

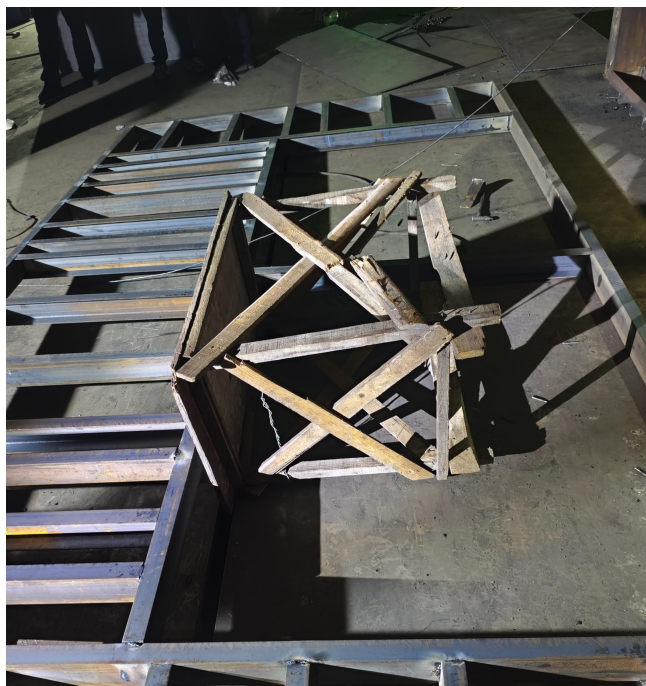
油箱底座框架下还有一自南向北方向倾倒的自制木凳，木凳支撑支架木料断裂、变形痕迹明显，电焊钳紧挨着木凳凳面。在事故点正上方，有一最大荷载量为 5 吨的红色桥式起重机（行车），行车吊钩离地高度约 1.4 米，吊钩上还挂有一个行车遥控器，吊钩上的防脱钩处于脱出失效状态。

图 2 倾倒的木凳，木凳支撑支架木料断裂

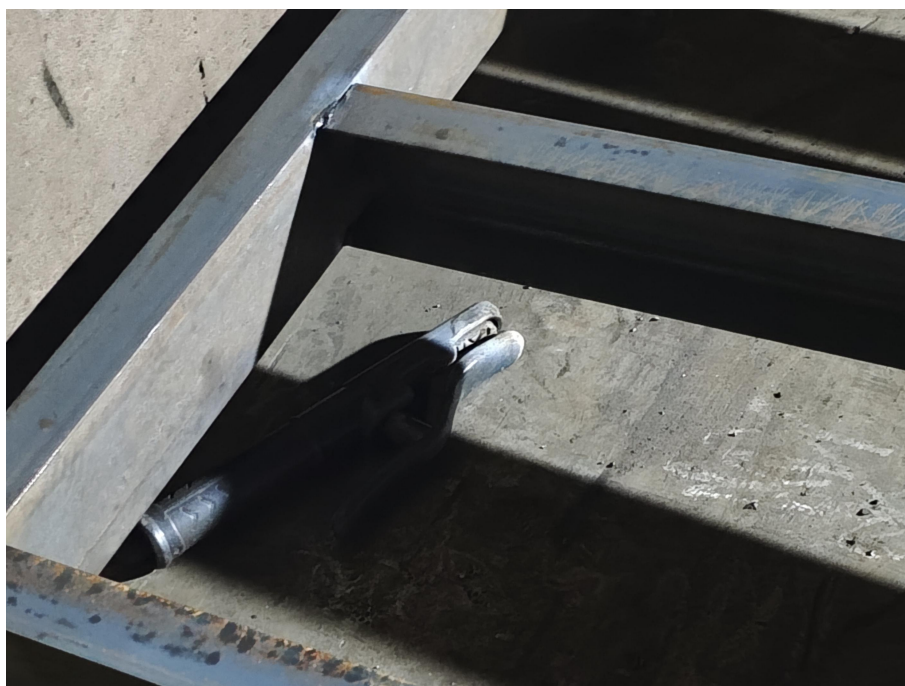
架下方有一电焊钳，部分线缆外皮有磨损，电焊钳连接在一台 BX1-315 型交流弧焊机上，其地线接在钢平台上，焊机电缆线连接至配电箱内，配电箱箱门为敞开状态，部分线缆裸露。在钢平台上还散落有扁铲和敲渣锤，周围还散落有长短不一的焊条。框架北侧顶端缠绕有铁链。在铁链旁有一小滩血迹。在钢平台边缘还有一白色泡沫箱、一双手套及少量钢管、钢板、槽钢等原料。

图 3 油箱底座下方压有电焊钳

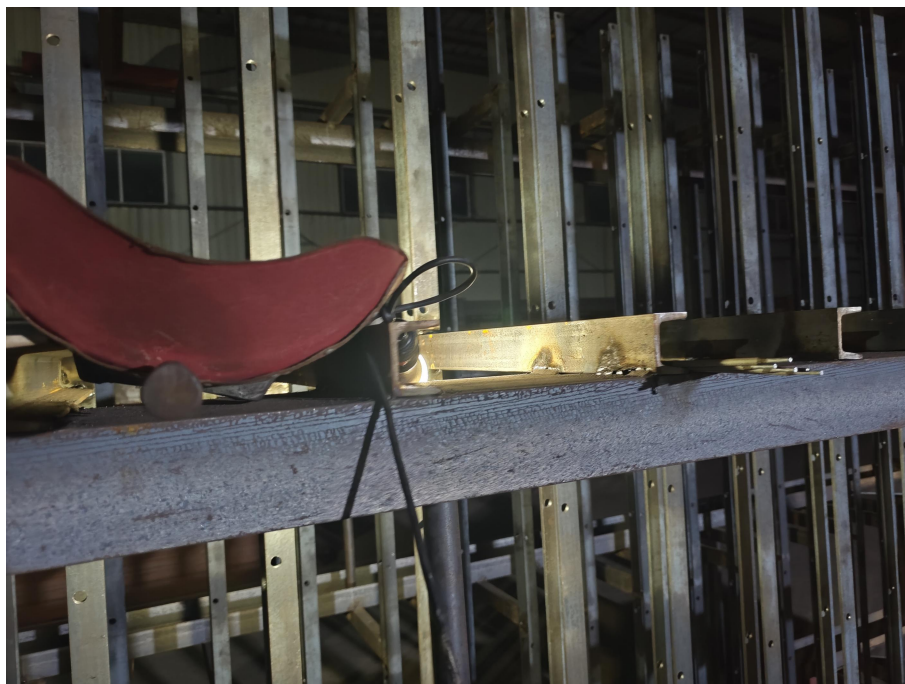
事故发生点位于生产车间中心位置，地面上铺有厚重钢板，侧边立有一大型钢结构框架，在其槽钢内放有黄色卷尺、榔头、焊条、手持式电焊面罩等，在面罩旁还放有一个临时光源。

图 4 框架上放置有电焊面罩、焊条、照明灯等工具

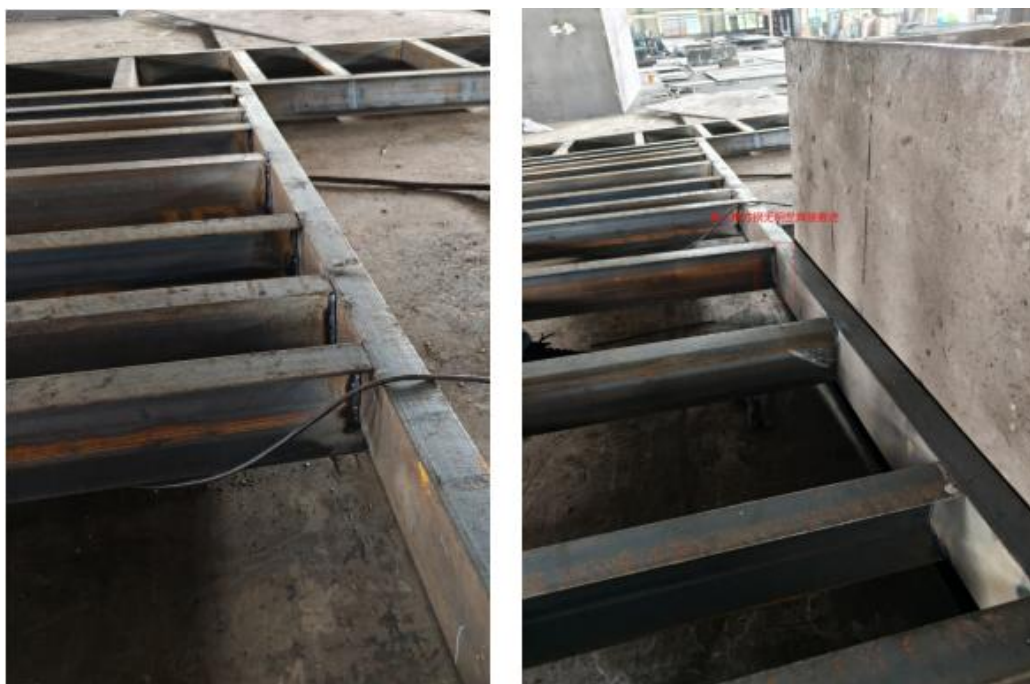
图 5 油箱底座钢架由方钢和槽钢焊接而成，自东向西前七根方钢 T 型接头有明显连续焊缝，第八根之后方钢无焊接痕迹

在液压油箱底座框架未落实固定、支撑等防护措施的情况下，徐\*德在垂直放置的底座框架下方进行作业，框架受外力影响重心失稳后向北侧倾覆，将徐\*德压倒，导致事故发生。

山脉公司要深刻汲取此次事故教训，针对该起事故中暴露出来的问题，举一反三，全面加强生产作业现场安全管理，严格落实企业安全生产主体责任：**一要**组织全体员工开展事故警示教育和安全专项培训，提升员工安全底线意识和自我保护能力。**二要**全面开展事故专项整改，落实闭环管理，对全厂电气焊作业、钢结构安装、构件焊接、吊装作业、高处及临边作业等高危工序开展拉网式隐患大排查大整治。**三要**规范现场作业流程，严控高危作业风险，修订完善相关制度和操作规程，落实构件临时固定、支撑加固、防倾覆等防护措施，作业前由管理人员现场验收防护条件，严禁人员在竖立构件、悬空构件、不稳定构件下方作业、逗留、通行，划定高危作业警戒区域，设置警示标识。**四要**全面排查劳动防护用品配备、发放、佩戴使用情况，明确作业必须全程规范佩戴防护用品，将防护用品佩戴情况纳入日常安全巡查重点，对习惯性违章、侥幸作业行为发现一起、处罚一起、通报一起，彻底杜绝违规作业。
