# 永康经济开发区现代五金科技产业园 创业创新中心防火封堵修补作业 “6·3”一般触电事故调查报告

2025年6月3日12时26分许，永康市现代五金科技产业园创业创新中心11号楼地下室风机房在进行防火封堵作业时发生一起触电事故，造成1人死亡，直接经济损失约215万元。

经事故调查认定，永康经济开发区现代五金科技产业园创业创新中心防火封堵修补作业“6·3”一般触电事故是一起因工程竣工验收后现场安全管理缺失，作业人员在配电箱附近进行防火封堵修补作业时，触及带电物品导致触电身亡<sup>[1]</sup>的生产安全责任事故。

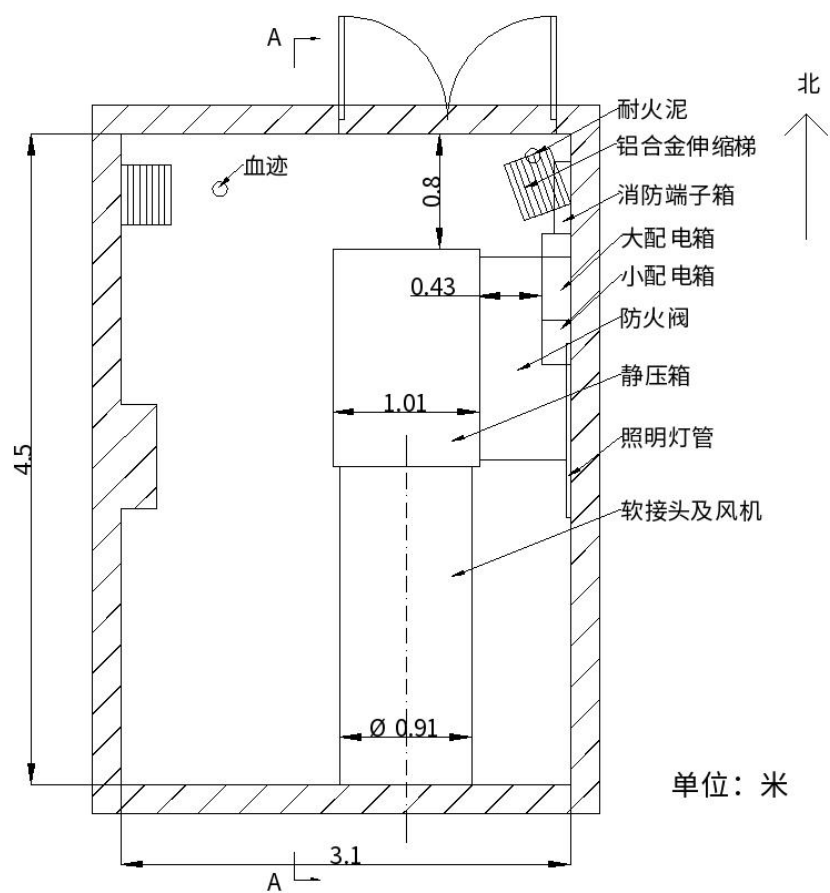
图 1 事故现场俯视模拟图

事故发生地点位于浙江省永康市经济开发区苏溪驮山的永康市现代五金科技产业园创业创新中心11号楼地下室西南角送风机房内。该送风机房长约4.5m，宽约3.1m，高约5.45m，北侧有一安全出口（如图1所示）。机房顶部离地面高度约

3.6m 处有两台南北走向的送风机及风管。东侧风管最东侧距离东墙约 0.6m，可见新封堵防火泥。西侧风管最西侧距离西墙约 0.6m。

距离北墙约 0.8m 处落地安装有 1 台送风机，由防火阀、静压箱、软接头、风机组成。静压箱长约 1.5m，宽约 1m，高度约 1.3m，静压箱上叠有 3 根铝合金条，截面尺寸 0.03m\*0.01m，厚度 0.001m，长度分别约为 0.9m、0.9m、1.5m，其中一条 0.9m 的铝合金条 0.13m 处有电击斑，1.5m 长的铝合金条一端靠近配电箱门底部并向上翘起。铝合金条位置因事故及救援过程发生一定变化。

机房内设有 1 大 1 小共 2 个配电箱，安装在室内东墙上，两配电箱顶部平齐紧靠在一起，距离静压箱水平距离 0.43m；大配电箱最低点离地面高度约 1.3m，配电箱门为半开状态，下沿距配电箱底部约 0.03m，右下角有电击斑，门把手距离静电箱北侧人员可站立位置约 0.43m，箱门上张贴有“打开电箱门请先关闭电源”等警示警告标志。小配电箱离地面高度约 1.8m，小配电箱门把手距离静电箱北侧人员可站立位置约 0.735m。室内设有 1 根照明灯管，安装在东墙上，离地高度约 2.5m（如图 2 所示），照明灯光未亮。

机房门与底部送风机间有 1 架铝合金伸缩梯，由外部梯架及内部梯架两部分组成，外部梯架呈凹型，通过内部梯架在外部梯架的凹槽内滑动伸缩调节长度，梯子宽约 0.4m，长约 3.5m，梯脚最北侧距离北墙约 0.2m。地面遗留少量施工用防火泥，防火泥大致呈圆形，直径约 0.1m，防火泥中心距北墙

边线约 0.15m，距东墙约 0.26m。西侧送机下也有一个铝合金伸缩梯，地面有一处血迹，血迹中心距北墙约 0.38m，距西墙约 0.68m。铝合金伸缩梯位置因事故及救援过程发生一定位移。

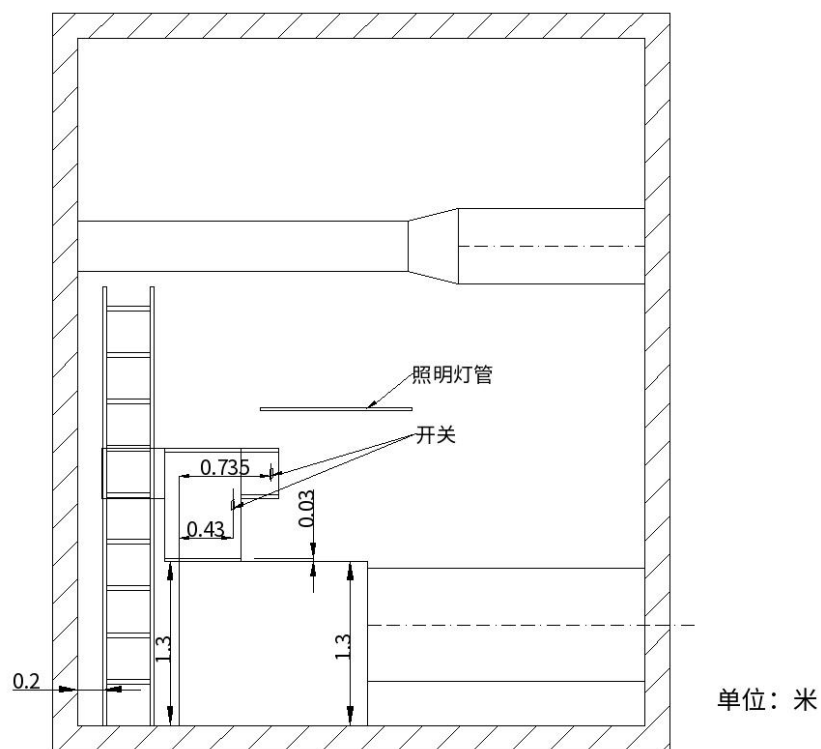
图 2 事故现场正视模拟图

经专家结合现场情况、死者尸检情况、相关人员表述分析，放置在静压箱上的铝合金条因踩踏等原因翘起接触到配电箱内断路器电源线而带电，作业人员在配电箱旁作业时，右小腿

触碰到带电的铝合金条，身体与铝合金梯子或送风机系统外壳形成导电回路导致触电死亡。

因为送风机静压箱距离配电箱较近，放置在静压箱上的铝合金条接触到配电箱内电器元件导致带电。

（一）建设单位要加强竣工后的项目监管，强化竣工项目安全责任交接。建设单位要牵头组织施工单位、物业单位等相关单位签订多方管理协议，明确移交前后安全防护标准及责任划分，确保安全管理无缝衔接。**园投建设公司**要加强对创新创业中心的安全管理，明确专人负责配电箱等设施设备管理，确保锁闭、保养到位，并要加强对进出人员的监管，避免人员随意出入、作业。

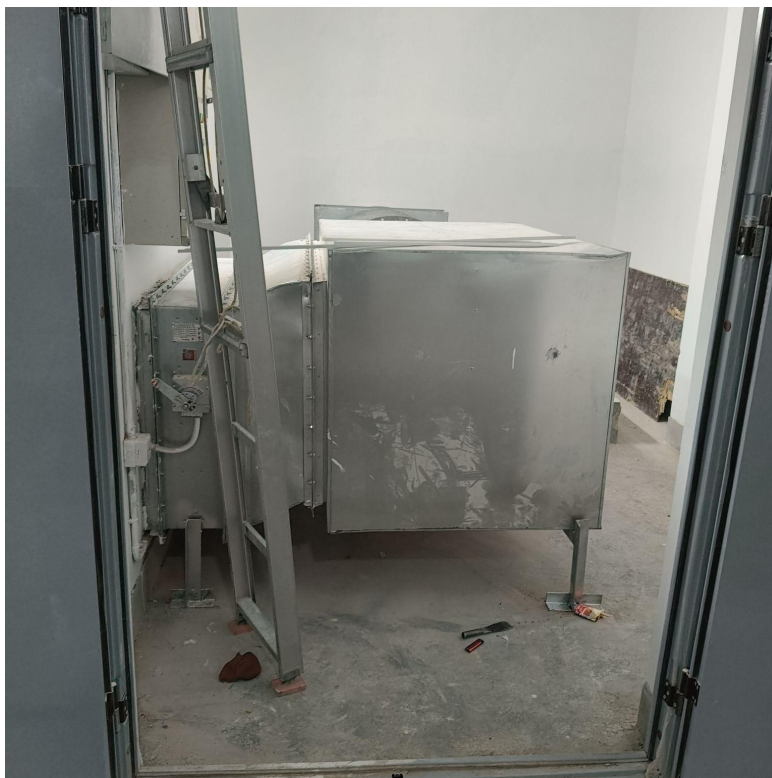
图3 事故现场图

根据监控以及人员表述，当日 13 时 24 分刘\*发携带电笔及万能表与弱电工人周\*意返回现场。刘\*发用电笔触碰送风机的静压箱，电表显示有电，触碰送风机电机位置，未显示有电，随后再次触碰送风机的静压箱，电表未显示有电。13 时 27 分刘\*发拍摄了现场照片（如图 3 所示）。刘\*发与周\*意离开后于 13 时 35 分又返回事故位置。周\*意用手勾了一下翘起的大配电箱门按钮，虚掩的电箱门向静压箱方向旋转打开，触碰到静压箱上的铝合金条，产生电火花，送风机房内电路跳闸，照明灯光熄灭。
