# 永康高新技术产业园区浙江金和美工贸有限公司“6·2”一般物体打击事故调查报告

经事故调查认定，永康高新技术产业园区浙江金和美工贸有限公司“6·2”一般物体打击事故是一起因作业人员使用企业自行制作的拉车在车间通道内拉货时，拉车前轮陷入地面收缩缝破损处，导致拉车翻倒，将作业人员压砸死亡<sup>[1]</sup>的生产安全责任事故。

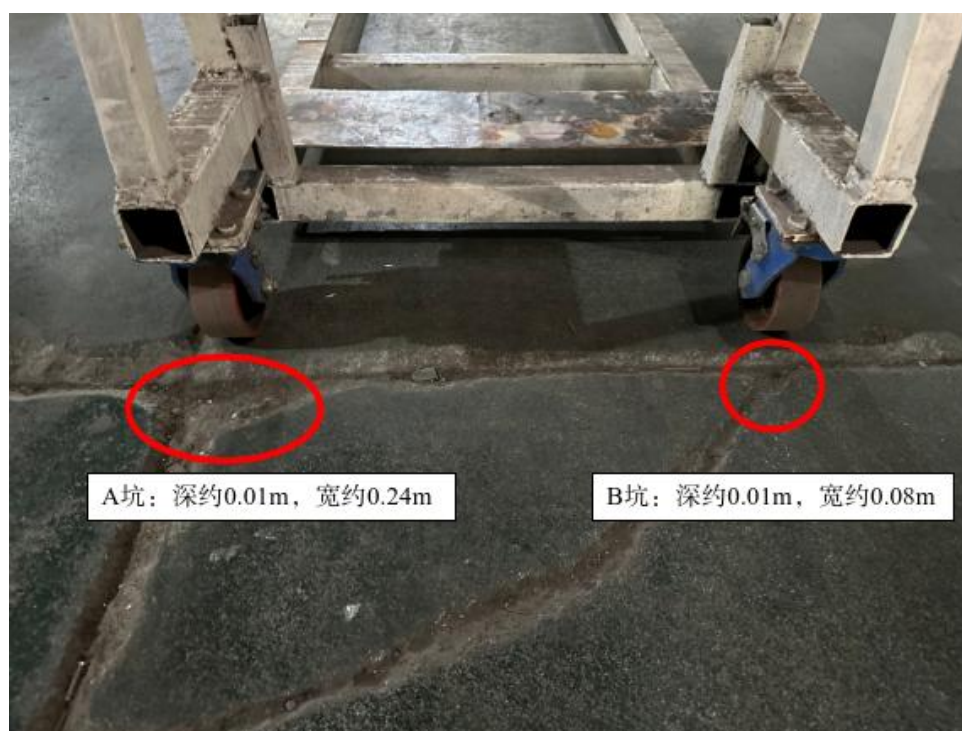
图 2 现场收缩缝破损处示意图

金和美公司厂房一层南侧由东往西的通道长约 65m，宽约 5.6m，事发点距通道东门 25.8m、南墙 3m，该处地面收缩缝已出现破损（如图 2 所示），A 处、B 处收缩缝均已出现凹坑，A 处凹坑深约 0.01m，宽约 0.24m；B 处凹坑深约 0.01m，宽约 0.08m。

杨\*好使用存在设计缺陷的拉车运送铝板，并将铝板竖放在拉车前半部分，导致整车重心上移、靠前，运送过程中又走在拉车前方，面朝拉车，倒着行走，无法及时观察到前方路面情况，在第一次经过厂房一层通道地面收缩缝破损处时，拉车发生翻倒倾向，因安全意识淡薄，未引起高度重视，继续使用该拉车运送铝板，在第二次经过地面收缩缝破损处时，拉车两前轮间距与两处破损位置间距一致，同时陷入破损处，导致拉车向前发生翻倒，杨\*好来不及躲避被拉车压倒。

（二）隐患排查工作不够细致。公司虽然定期开展隐患排查治理工作，但未重视员工作业环境的问题，未及时发现并消除车间通道地面存在破损、货物摆放不合理造成车辆在行进过程中重心不稳等安全隐患。

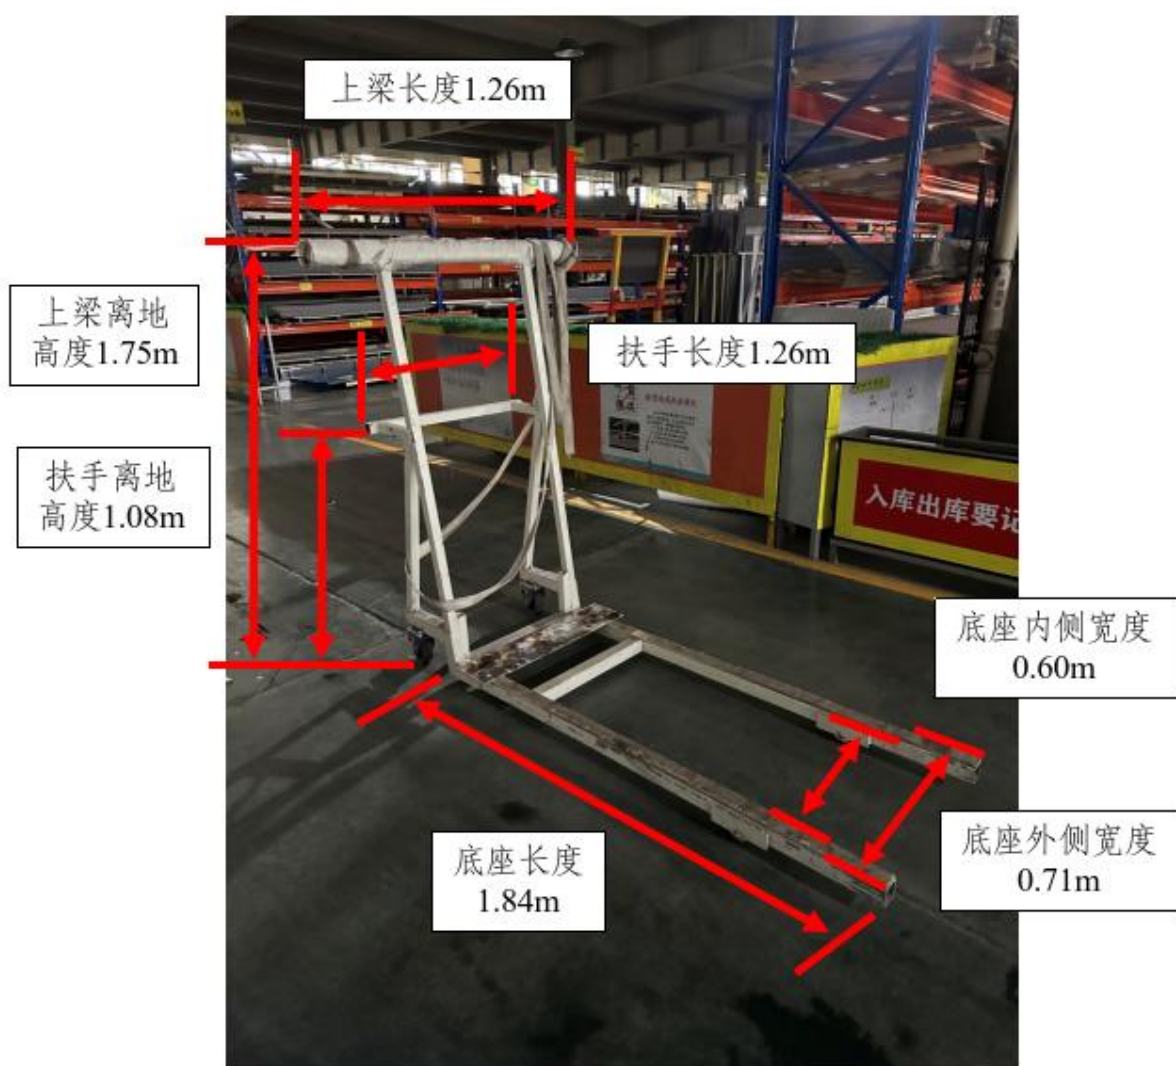
图 3 拉车尺寸图

涉事拉车由金和美公司自行制作，总重量约 65KG，底座长度约 1.84m，底座内侧宽度约 0.60m，外侧宽度约 0.71m，上梁离地

高度约 1.75m、长度约 1.26m，扶手离地高度约 1.08m、长度约 1.26m（如图 3 所示），斜杆斜率约 8:1（如图 4 所示），拉车底部前端装有两个方向轮，直径约 0.13m，宽度约 0.06m，两轮间距约 0.6m（如图 5 所示）。经调查人员现场测试，当右前轮陷入 A 处凹坑时，左前轮也正好陷入 B 处凹坑，且发生偏移（如图 6 所示）。

卸货工杨\*好所使用的自制搬运车，拉手高度及拉手端部与车轮前面的距离不满足《步行式托盘搬运车》（GB/T 26947-2023）

5.2.4 条<sup>[2]</sup>的要求，导致拉手端距前轮及货物中心的距离过小，货物的重心过高，经过地面收缩缝破损处出现翻倒倾向性增加，存在设计缺陷，容易引发事故。同时杨\*好本人安全意识淡薄，采用倒退行走的拉货方式，导致观察视角受限，不能及时查看路面情况，且在第一次经过地面收缩缝破损处出现翻倒倾向的情况下，继续使用上述方式拉车，引发事故。

（三）自制设备使用不够规范。企业在使用自行制作的生产设施设备时，没有充分考虑安全因素，没有经过实验论证，没有制定相应的安全操作规程，对使用拉车过程中存在的安全隐患缺乏认识。

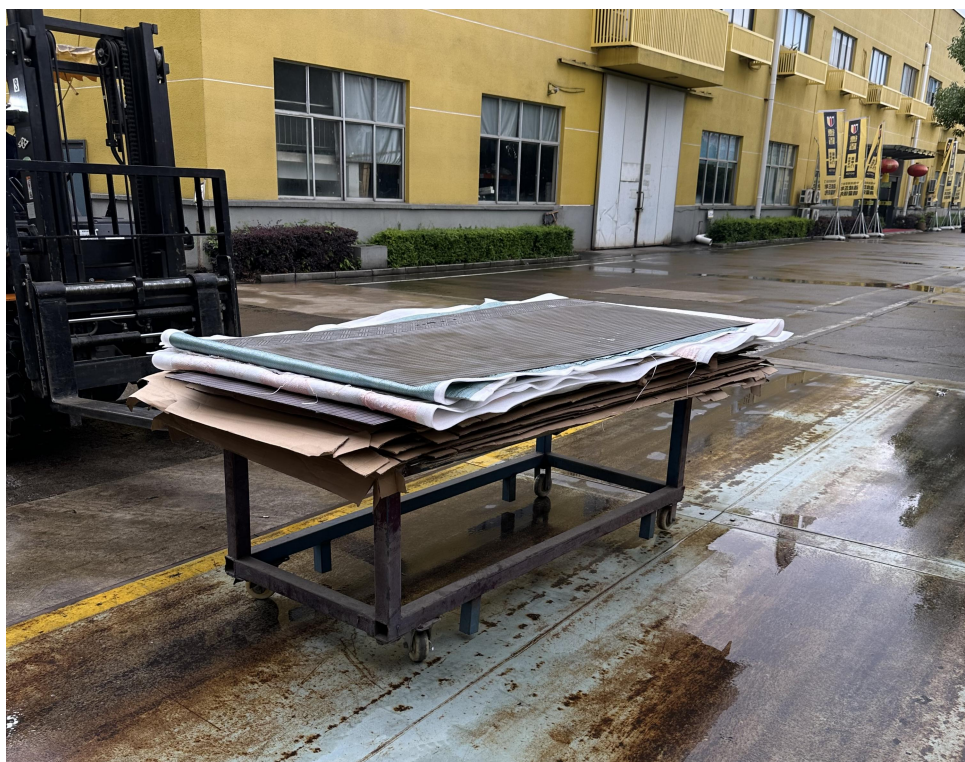
图 7 被转移后的涉事铝板放置图

勘验时放在拉车上的铝板已被转移，无法测量铝板具体的摆放数据。经调查人员对转移后的铝板进行测量，事发时放置在涉事拉车上的铝板共计 42 块，总重量约 725KG，其中 40 块铝板长约 2.28m，宽约 1.08m，厚约 3mm；1 块铝板长约 2.89m，宽约 1.68m，厚约 0.003m；1 块铝板长约 2.82m，宽约 1.17m，厚约 0.003m。每块铝板之间都有纸板相隔（如图 7 所示）。
