**永康龙山浙江纳瓦斯工贸有限公司**  
**“3·19”一般机械伤害事故调查报告**

永康市人民政府事故调查组

2025 年 4 月

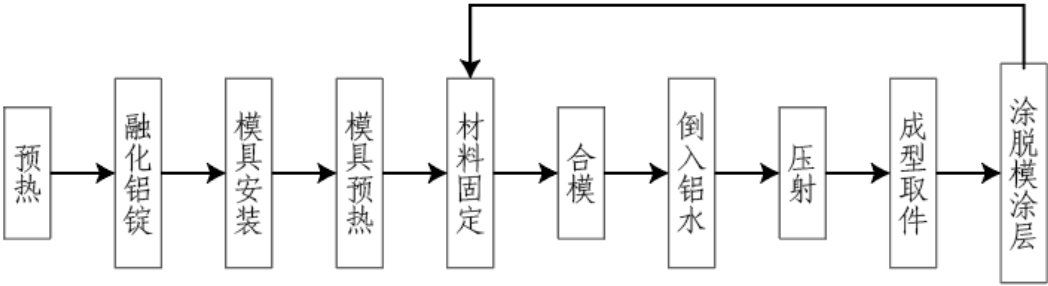
图 2 工艺流程图

压铸机作业流程为：一台压铸机由 AB 两名压铸工分工协作，首先 A 压铸工站在合模区域安装散热片，安装完成后 B 压铸工在压铸机按钮区域按合模按钮，模具合模后 B 压铸工将铝水倒入熔杯口按下压射按钮，产品成型待 A 压铸工取件后重复操作流程(如图 2 所示)。

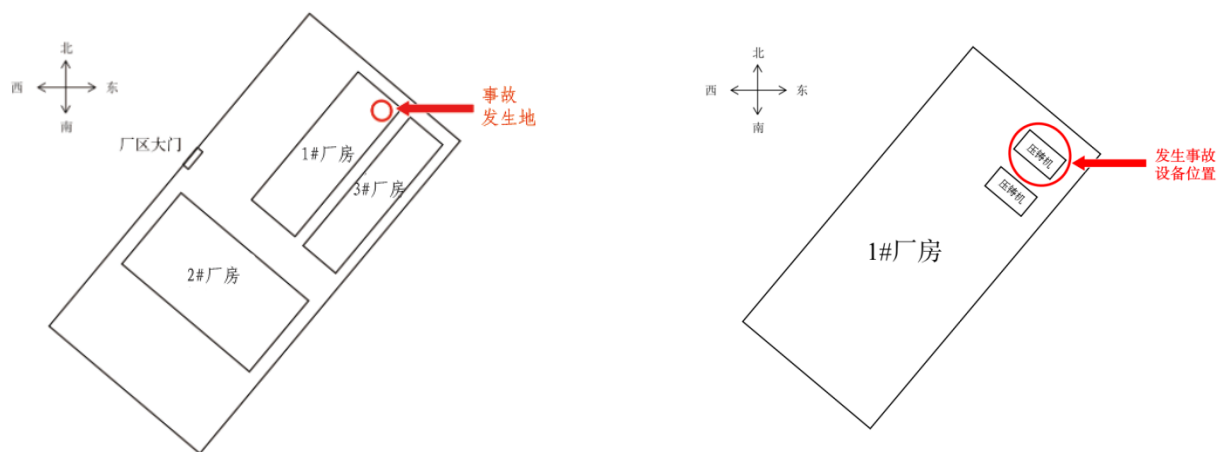
图 3 涉事压铸机位置

1#厂房为单层建筑，层高约15.29m，面积约8000m<sup>2</sup>，未进行竣工验收。厂房内部已设置压铸机基坑，安装有高温熔炉1台（未投入使用）和压铸机2台（已投入生产），无其他生产设备。发生事故设备位置（如图3所示），为广东伊之密精密机械股份有限公司生产的DM300SM卧式冷室压铸机，外观尺寸（如图4所示）。事故现场压铸机前安全门处于完全开启状态，后安全门处于关闭状态，因救援，合模区压铸模的动、定模已打开，模具上留有死者人体组织碎片，合模区和地面上有大量血迹（如图5所示）。压铸模定模上装有尺寸为长1.63m×宽0.074m×高0.083m的散热片（企业称为高片，如图6所示），一端固定在定模上，横向水平安装，另一端突出压铸机前安全门约0.85m，离地距离约1.092m（如图7所示）。合模区前安全门下方落有死者用来固定散热片的锤子（如图8所示）。

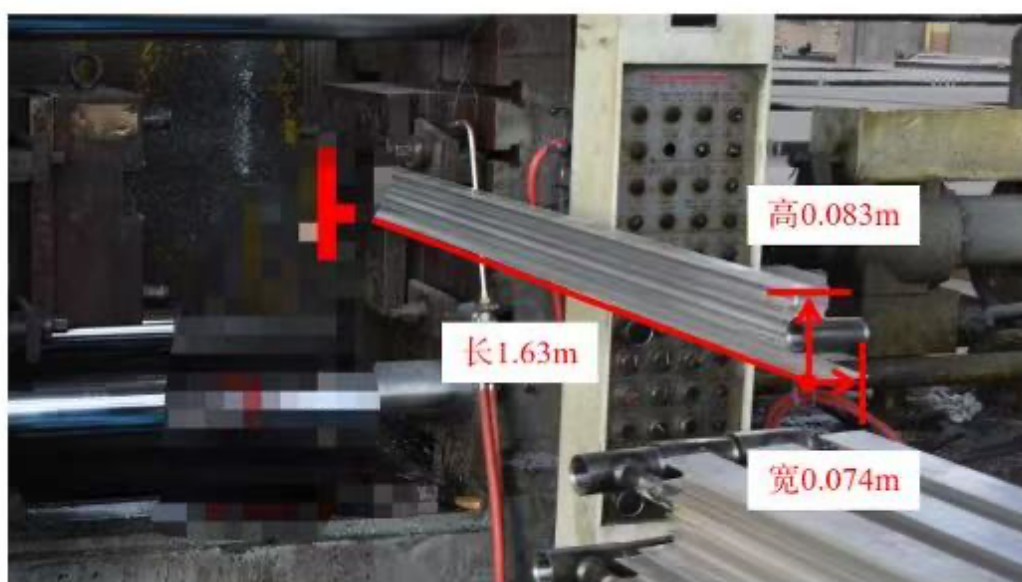
图 6 散热片尺寸图

因加工散热片超出机器安全门防护的距离，在加工过程中无法关闭安全门，压铸机安全门联锁装置失效，在安全门打开的情况下仍能进行合模作业<sup>[2]</sup>。

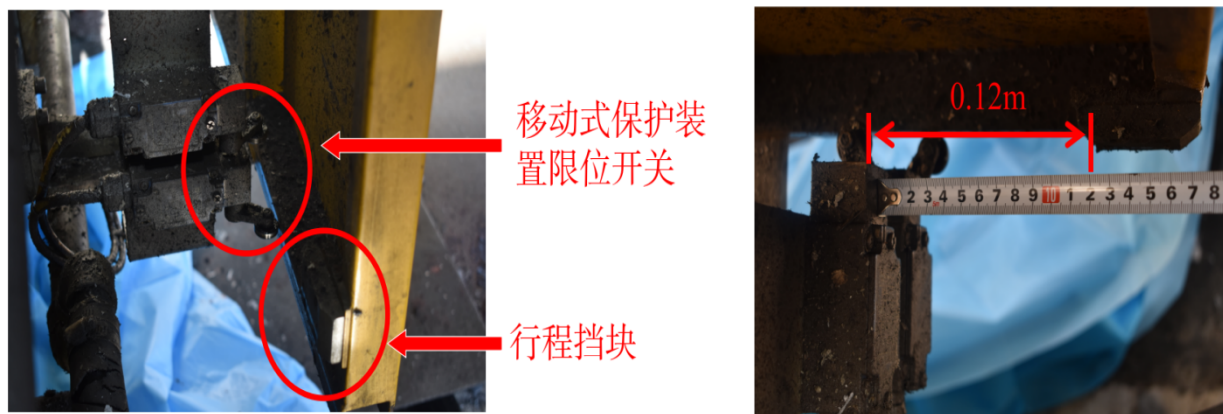
图 9 压铸机移动式保护装置测试示意图

经现场测试，压铸机的前安全门被压铸模定模上的散热片阻挡，无法完全关闭，前安全门行程挡块无法触碰到移动式保护装置限位开关，在前安全门完全打开的状态下仍能进行合模作业（如图 9 所示）。

1.该压铸机具备前后两道安全防护门，经测试后安全防护门联锁保护功能完好，前安全防护门联锁保护功能失效，前安全防护门无论处于打开或关闭状态，压铸机操作面板半自动/手动/自动旋钮选择半自动或手动状态时，按下双手工作按钮，该压铸机通电后均能驱动动模沿导轨运动完成合模动作。

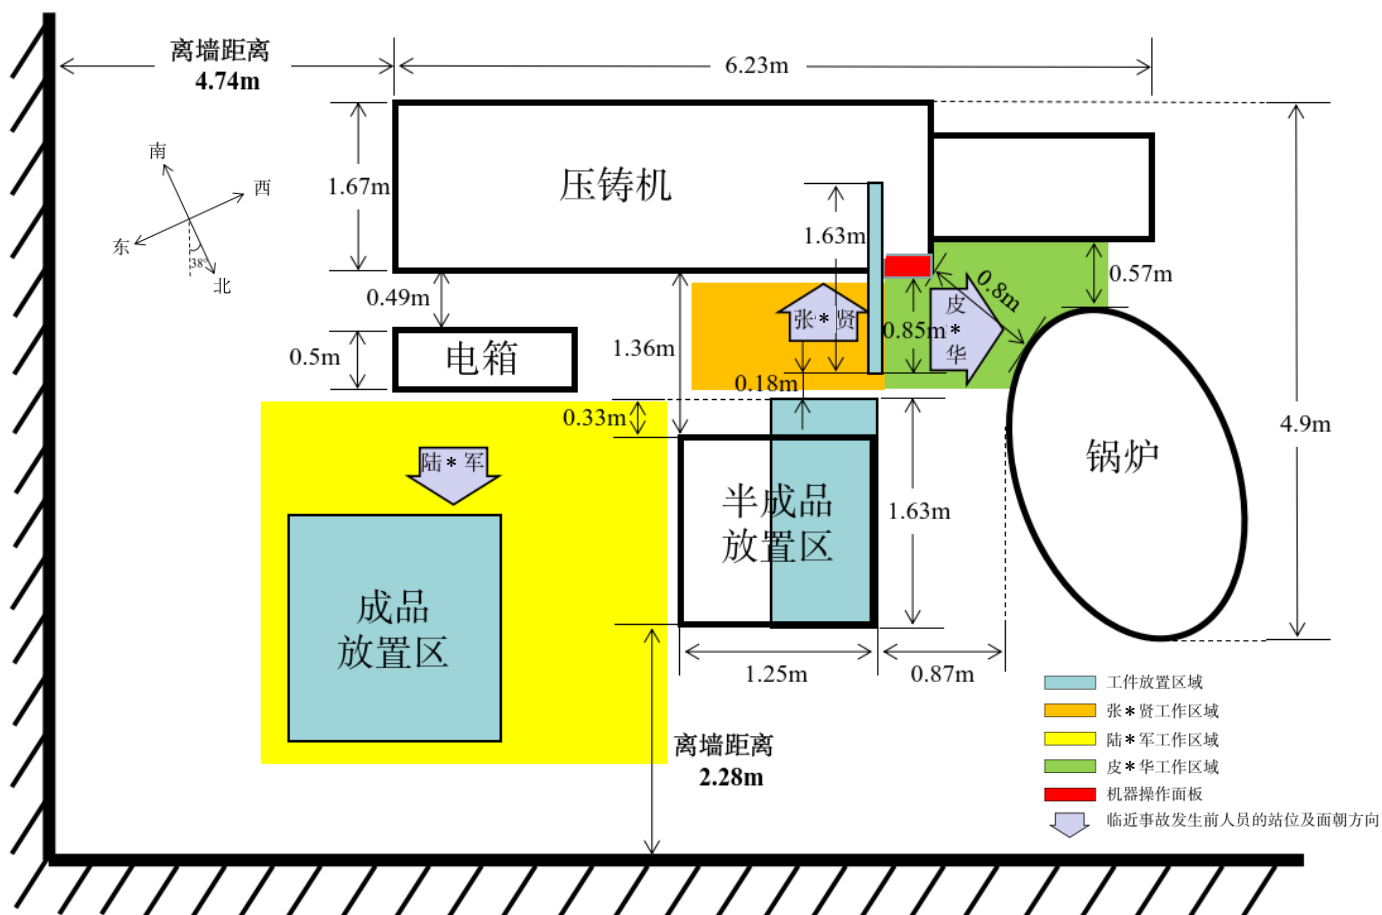
图 10 事故发生区域概况图以及张\*贤、陆\*军、皮\*华等三人的位置示意图

据皮\*华现场讲述，作业时张\*贤站在合模区散热片左侧进行安装和取件，他本人站在散热片的右侧负责合模和加注铝水，因散热片阻挡，压铸机合模作业都是在前安全门完全开启的状态下进行操作（作业人员位置如图 10 所示）。
