# 舟山高新区杭州益\*新能源有限公司 7·20 一般高处坠落事故调查报告

舟山市人民政府事故调查组

2025 年 9 月

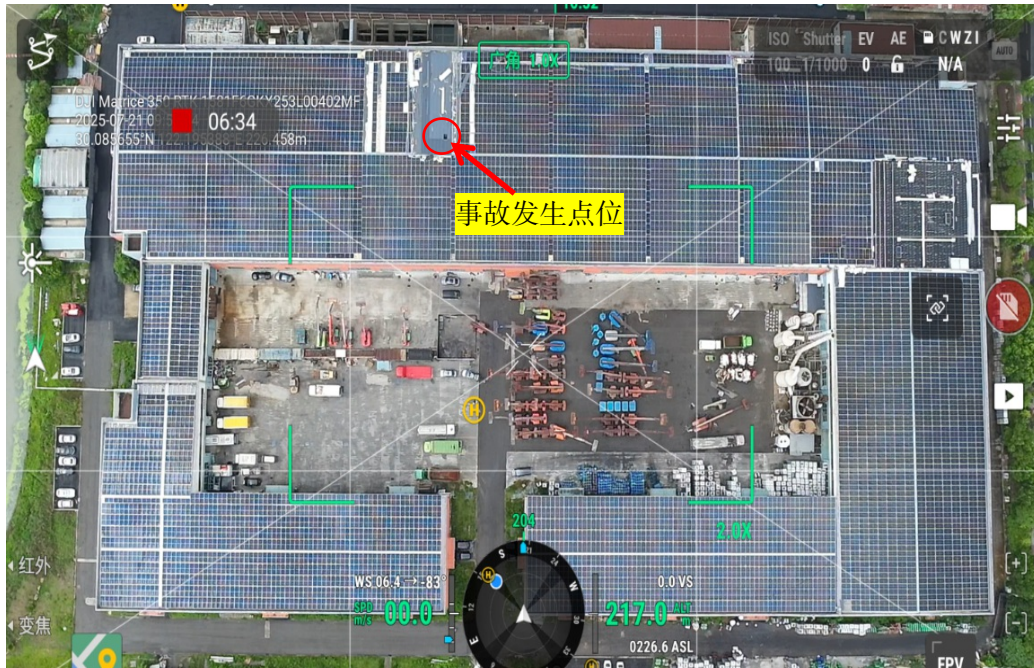
图 1 涉事厂房屋顶航拍图

涉事厂房产权单位是浙江海\*公司，该厂房位于舟山市舟山经济开发区新港园区大成四路 22 号。2024 年 7 月 1 日，浙江海\*公司与宁波睿\*聚创企业管理有限公司（公司法定代表人为陈\*华）签订了租赁合同，租赁标的为位于舟山市舟山经济开发区新港园区大成四路 22 号厂房屋顶，宁波睿\*聚创企业管理有限公司在租赁厂房屋顶建设运营太阳能光伏电站，涉事厂房屋顶如图 1 所示。

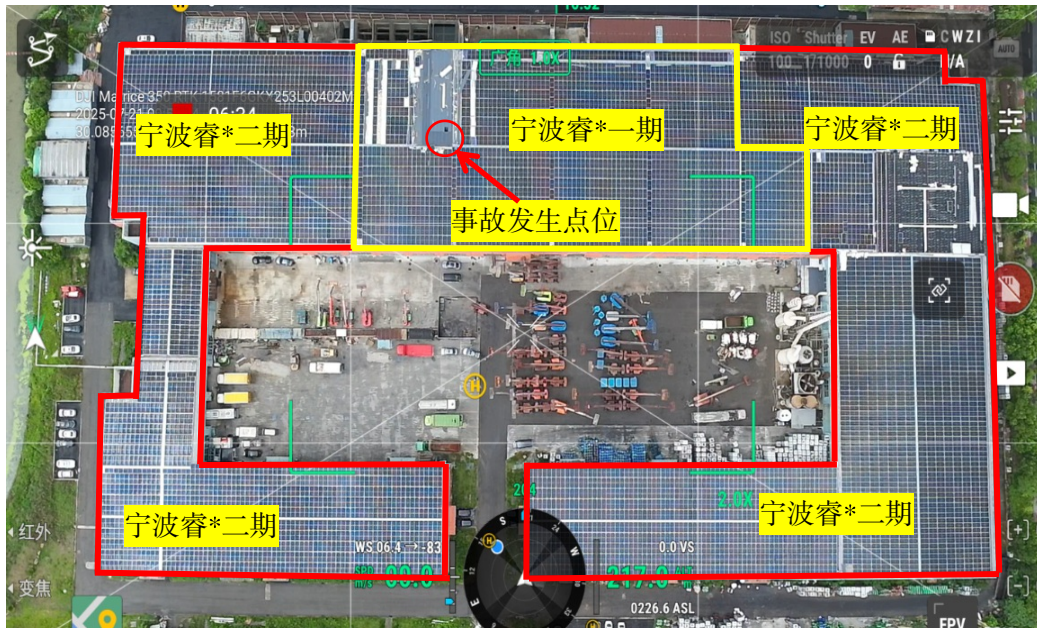
图 2 宁波睿\*一期与宁波睿\*二期分界

2025 年 2 月 25 日，杭州益\*公司承接了宁波睿\*聚创企业管理有限公司 3600kwp 分布式光伏发电项目工程（浙江海\*公司内部称其为宁波睿\*二期光伏项目），签订了《光伏电站施工合同》，工程地点为浙江海\*智能制造有限公司，合同约定乙方（杭州益\*公司）承包内容包括：项目设计与采购施工（负责项目设计，采购除甲方提供材料外的所有设备及辅材，完成施工、并网验收等工作）、屋顶改造工程、变电房改造等。杭州益\*公司在承接宁波睿\*二期光伏项目后，未制定施工方案，宁波睿\*一期与宁波睿\*二期的分界如图 2 所示：

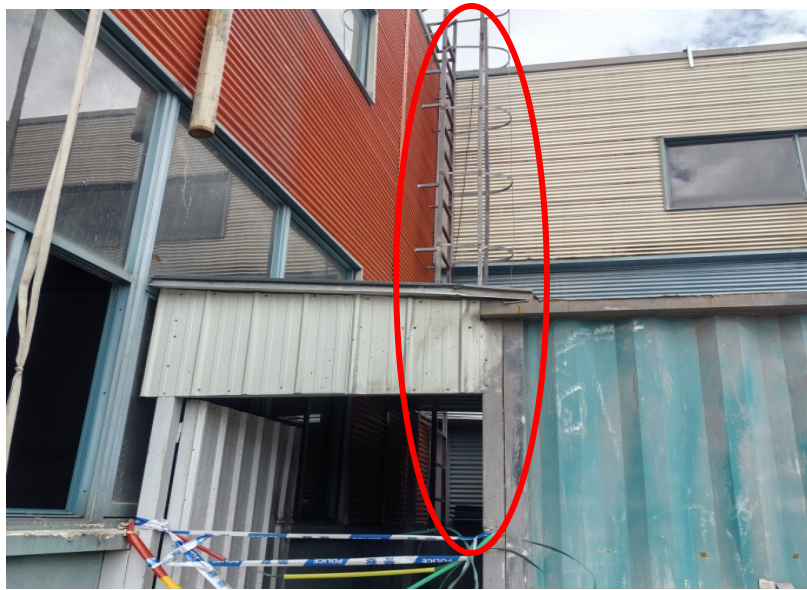
图 3 厂房外墙竖向爬梯

2025 年 7 月 20 日早上 7 时左右，庄\*帅、刘\*民、张\*等三人到宁波睿\*二期光伏项目屋顶打螺丝做夹具。7 时 20 分左右，刘\*民联系的汤\*君、彭\*付等 6 名临时工来到浙江海\*公司，其中有两名临时工因恐高，未到屋顶作业，汤\*君、彭\*付等 4 名临时工通过厂房外墙竖向爬梯来到涉事厂房屋顶，竖向爬梯如图 3 所示。庄\*帅对汤\*君、彭\*付、刘\*民等作业人员进行拍照留底，并将该照片发到光伏施工微信工作群，然后庄\*帅在现场分派工作，并将作业人员进行了分组，其中刘\*民、张\*等人在宁波睿\*二期打螺丝，庄\*帅带着汤\*君、彭\*付二人去宁波睿\*一期安装光伏板线路的盖板。在开始作业前，庄\*帅未对现场作业人员进行安全技术交底，在屋顶作业期间，汤\*君、彭\*付等作业人员未佩戴安全带。7 时 43 分左右，汤\*君因工具不好用便离开宁波睿\*一期作业现场走到宁波睿\*二期去更换工具，7 时 46 分左右，汤\*君更换工具后开始往宁波睿\*一期作业点走去，行走路线如图 4 所示，7 时 48 分左右，汤\*君在返回作业点途中不慎踩到宁波睿\*一期着火区域已经铺设但未进行加固的彩钢板，踏穿彩钢板坠落至地面，后经医院抢救无效死亡。

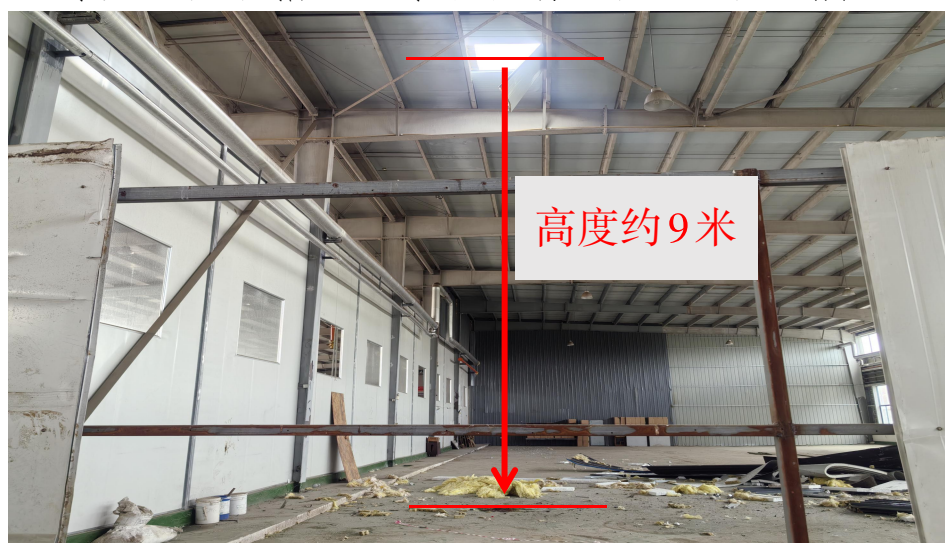
图 5 事故厂房内

事故发生地在浙江海\*公司一期厂房，该厂房为单层厂房，现场地面为水泥地面，厂房屋面上一处彩钢板向下弯折，呈孔洞状，该彩钢板尚未加固，其距离下方水泥地面高度约为 9 米，屋顶作业现场未张贴安全警示标志、未设置警戒带、

生命线等安全防护措施，事故现场如图 5、图 6 所示。

经调查，本起事故的直接原因是：作业人员在屋面作业期间，作业现场未设置警戒带、生命线等安全防护措施，未设置安全警示标志，作业人员未佩戴安全带，踏穿未经加固的彩钢板坠落至地面，导致事故的发生。

**（二）加强高处作业等危险作业安全管控。**各生产经营单位要对高处作业等危险作业进行全面排查，作业现场设置完善的安全防护措施，建立健全危险作业规章制度和操作规程，严格落实危险作业审批手续，未经审批不得作业，为作业人员配备合格的劳动防护用品（如安全带、安全帽等），并监督作业人员规范使用，加强现场安全巡查，对违规作业行为及时制止和纠正。

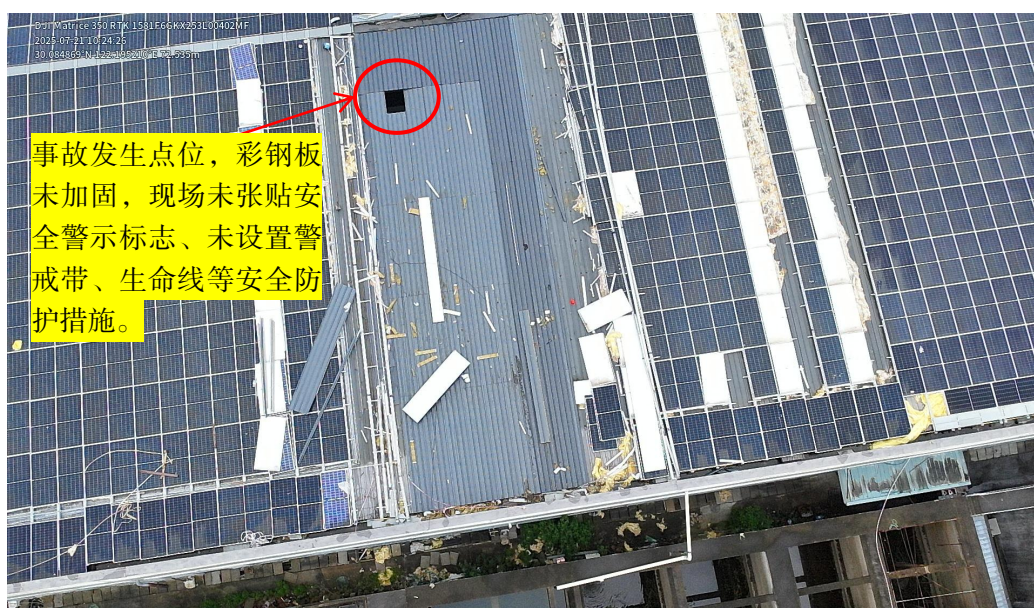
图 6 事故厂房屋顶航拍图

1. 维修作业程序错误。杭州益\*公司在承接涉事分布式光伏发电项目后，未制定施工方案，杭州益\*公司在对宁波睿\*一期着火区域维修过程中，维修作业程序错误，未先对彩钢板进行加固。
