# 舟山长宏国际船舶再生利用有限公司“10·13” 一般爆燃事故调查报告

舟山市定海区人民政府事故调查组

2025 年 11 月 27 日

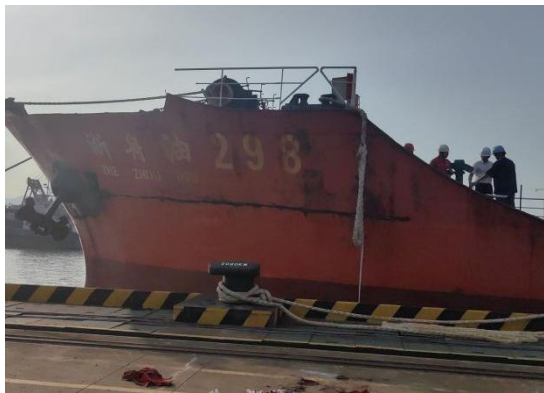
（图一 登船南侧码头平台靠海侧有爆燃烧焦的红色工作服、手套和安全带）

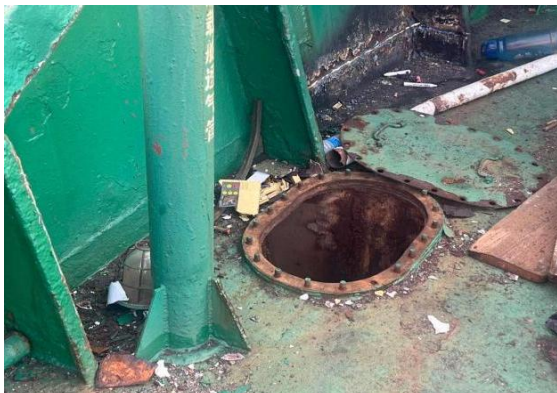
（图二 发生爆燃位置—1号货油舱L型压载水舱靠近船艏人孔）

起始爆炸点为 1 号货油舱 L 型压载水舱，事故时动火作业人员已停工，检测人员正在进行测氧测爆，检测人员使用抛缆绳（尼龙材质）吊挂投放测氧测爆仪，将测氧测爆仪器放入右舷 2 号货舱压载水舱后，依次检测右舷 2 号、右舷 1 号，最后前往左舷将测氧测爆仪器放入左舷 1 号舱进行气体检测。

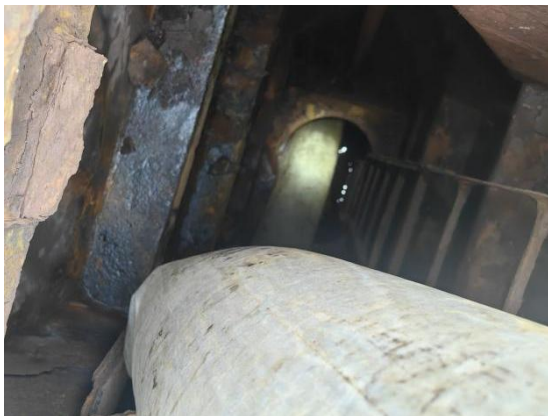
体，压载水舱的双层底及边舱、艏尖舱（压载水舱）和艉部机舱底未拆除。货油舱 3-4 左右两舷边舱水纵壁距内底板 1.40 米处依次气割有方形排气孔，对应双层底压载水舱顶板上气割有几个排水孔，排水孔不断冒着污水，顶板上堆放有少量长短不一气割拆解下来的油管。左舷 1 号货油舱压载水舱纵壁上均无气割动火点，1 号货油舱压载水舱双层底顶板上有爆燃后产生的焊缝开裂，并不断涌出油污水。1 号货油舱 L 型压载水舱靠近船艏人孔约 0.40 米\*0.60 米处，四周有爆燃过火烟熏痕迹，该人孔靠左侧舷墙与甲板处有爆燃气流击碎的测氧测爆仪碎片。该压载水舱宽约 0.85 米，深度约 6.60 米，舱内有三层非水密平台；双层底部分压载水舱宽度约 6.75 米，三道纵向非水密框架，高度约 1.00 米，爆燃后水舱内约有 1.10 米油污水（压载水边舱与双层底压载水舱呈 L 型相通），散发出浓厚的油气味。1 号压载水舱两个人孔间船甲板上架设有一架登船梯，登船梯南侧码头平台靠海侧有爆燃烧焦的红色工作服、手套和安全带（系死者叶某某工作服和劳动防护用品），登船梯外侧码头平台上拉有警戒线。10 月 15 日上午，省应科院专家、调查组成员对该船左舷 1 号和 2 号货油舱压载水舱壁和船艏尖舱壁再次进行勘察均未发现有气割动火作业点，并对 1 号货油舱 L 型压载水舱内油污水取样后送第三方检测机构检测。

（图三 1号货油舱L型压载水舱靠近船艏人孔\*\*情况）

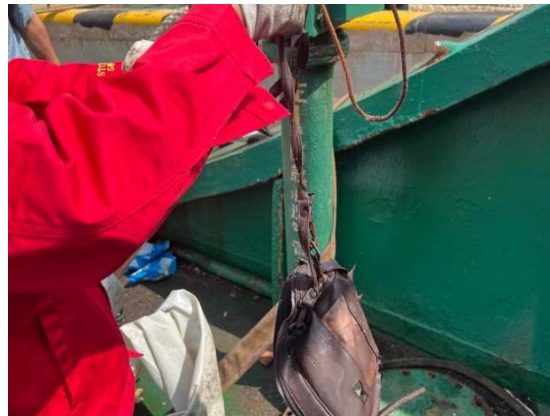
（图四 装载测氧测爆仪的包，上面挂着尼龙材质的抛缆绳）

尼龙（聚酰胺）与棉布（纤维素）摩擦时，因二者在摩擦起电序列中位置相距较远，尼龙易失电子带正电、棉布易获电子带负电，且两者均为高分子绝缘体（尼龙电阻率超  $10^{12}\Omega$ 、棉布电导率仅  $10^{-9} S$ ），电荷难以消散，加之当天下午相对湿度低（利于静电累积），检测人员使用抛缆绳（尼龙材质）吊挂测氧测爆仪的操作进一步加剧了尼龙绳的电荷累积，使其形成高电势差；当尼龙绳尖端靠近接地的压载水舱钢制舱体时，电场强度突破空气绝缘强度（约  $30kV/cm$ ），空气被电离并产生静电火花。同时，观测测氧测爆仪\*\*电路打火的可能性暂未排除。据上述分析静电火花是点火源的可能性较大。

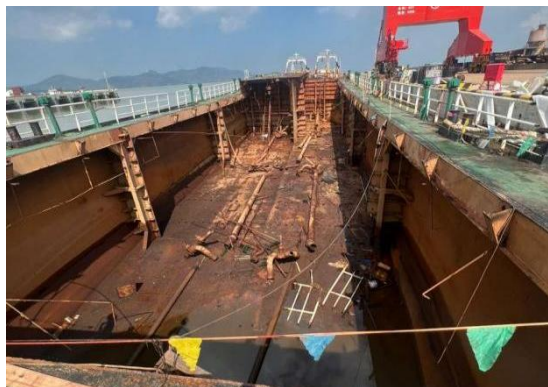
（图五 油轮主甲板位置俯视船体）

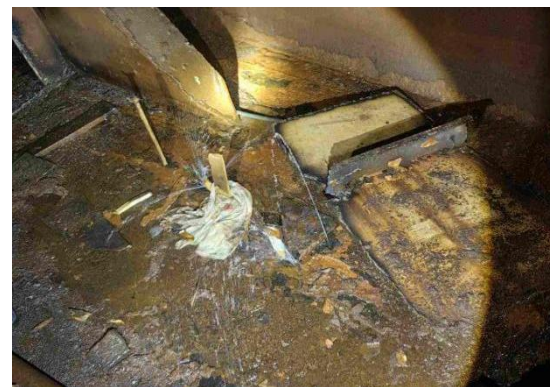
（图六 舱底爆燃后双层底压载水舱顶板焊缝开裂，有油污水喷出）

1 号货油舱 L 型压载水舱未见切割痕迹，且测氧测爆时动火作业人员处于停工状态，1 号货油舱 L 型压载水舱底舱面板破损均为爆炸后焊缝破损，且与相邻各舱均存在液位差，说明舱室密封较好，隔壁舱动火作业不会引发回火。故动火

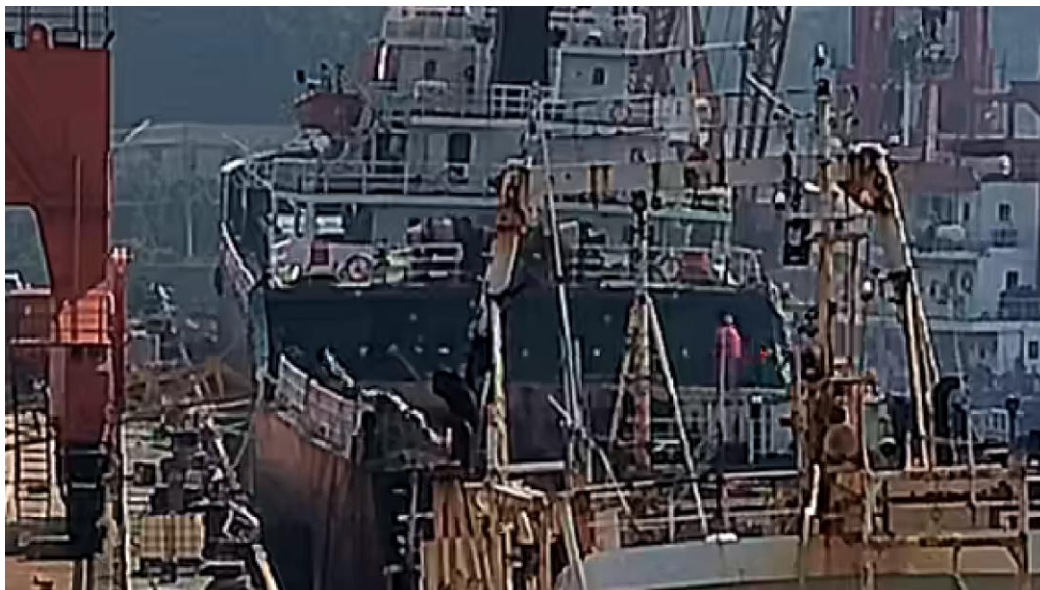
监控视频显示在视频原记录时间 14:21:08（1539 帧），叶某某带着测氧测爆仪对货舱右舷 1 号压载舱进行测氧测爆作业，未规范使用软管进行泵吸作业，而是使用抛缆绳（尼龙材质）捆绑测氧测爆仪投入舱内进行检测。

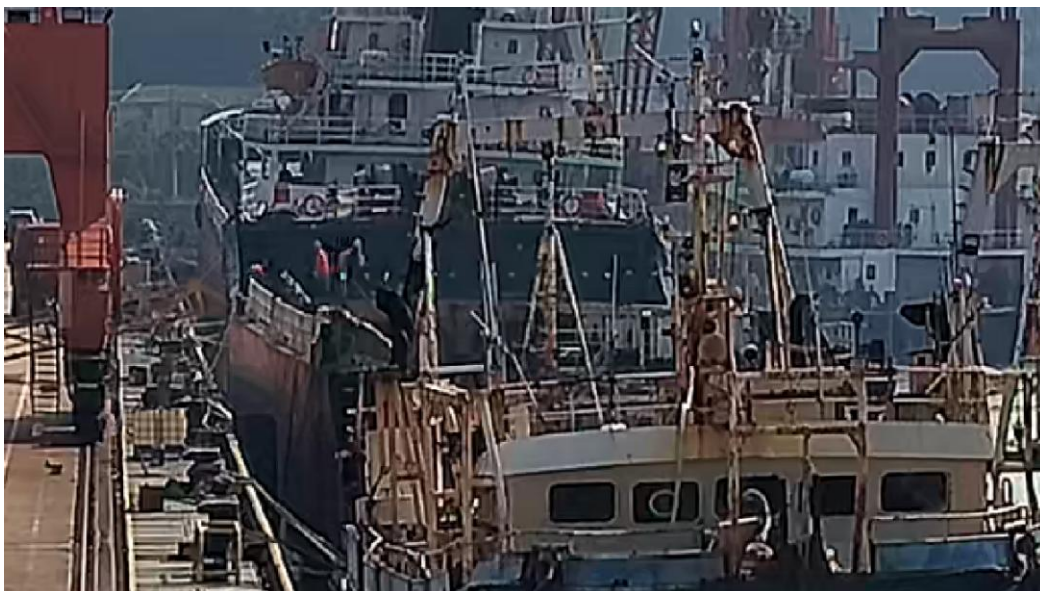
14:22:15( 3219 帧)，叶某某带着测氧测爆仪准备对左舷 1 号压载舱进行测氧测爆作业。

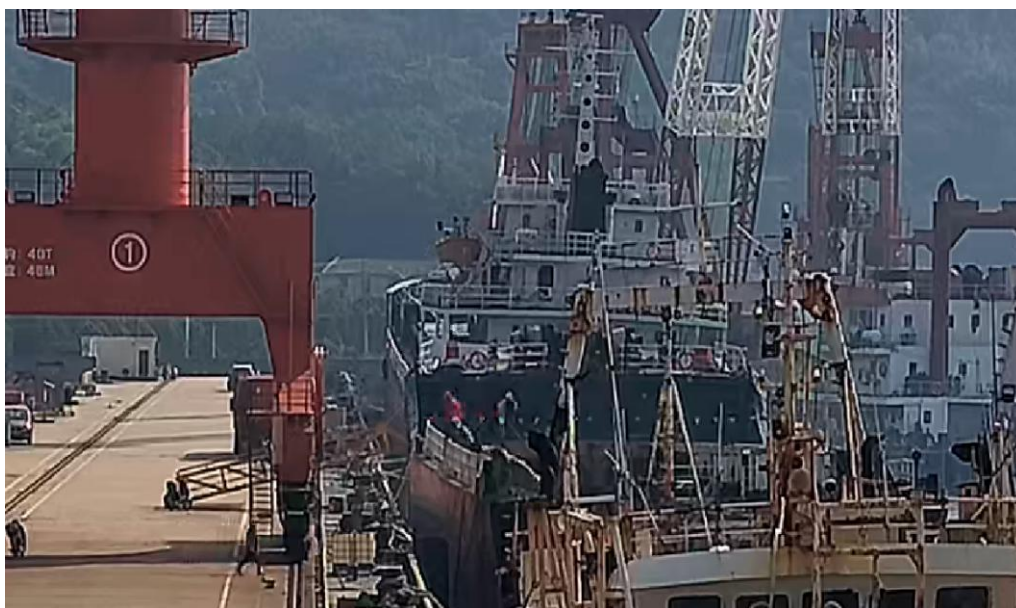
14:22:17 (3260 帧)，叶某某将捆绑有抛缆绳（尼龙材质）的测氧测爆仪通过道门投入到左舷 1 号压载舱进行测氧测爆作业。

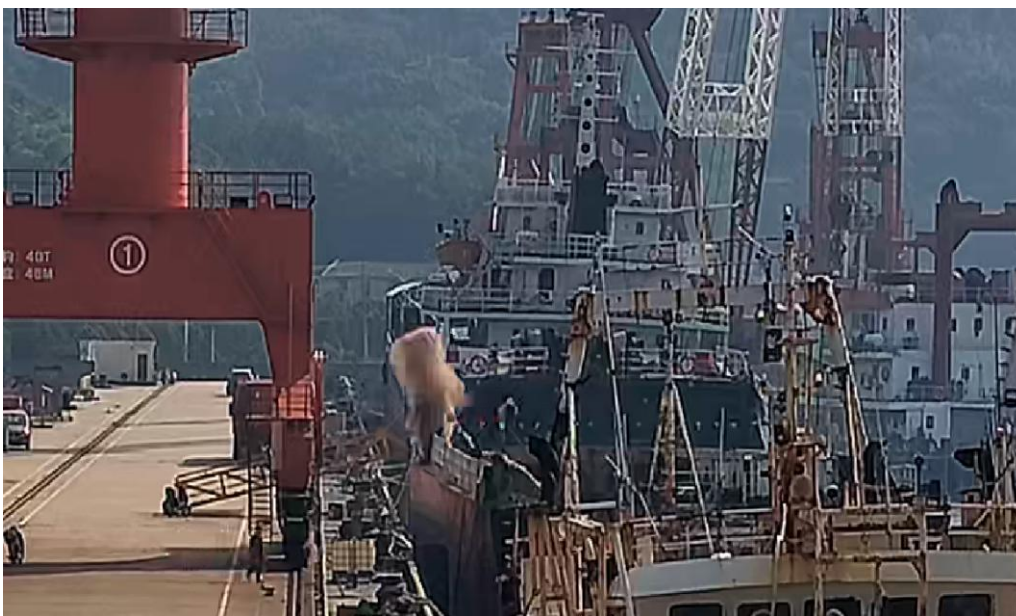
14:22:17 (3265 帧)，左舷 1 号压载舱发生爆燃。

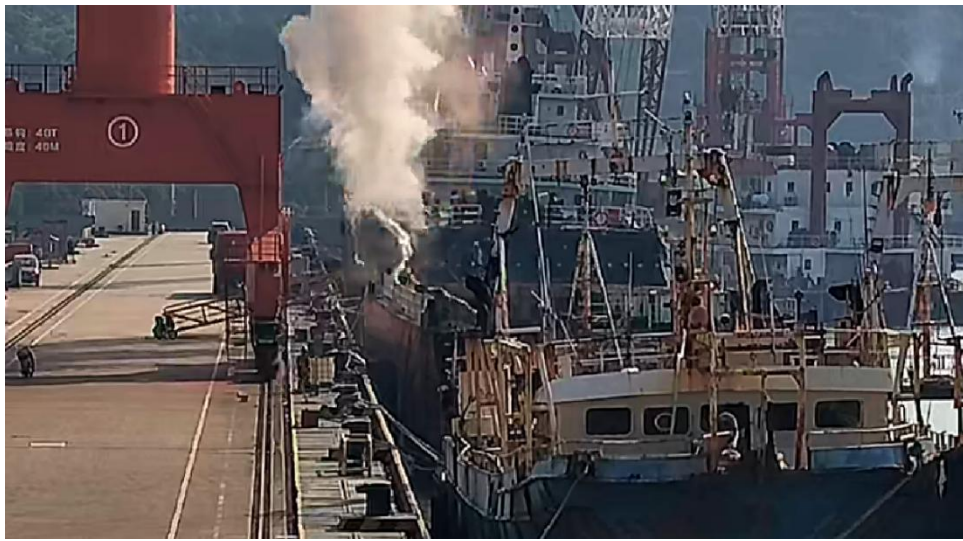
14:22:21 (3380 帧), 左舷 1 号压载舱爆燃后冲击波触底反射并携带油污水从道门喷出。

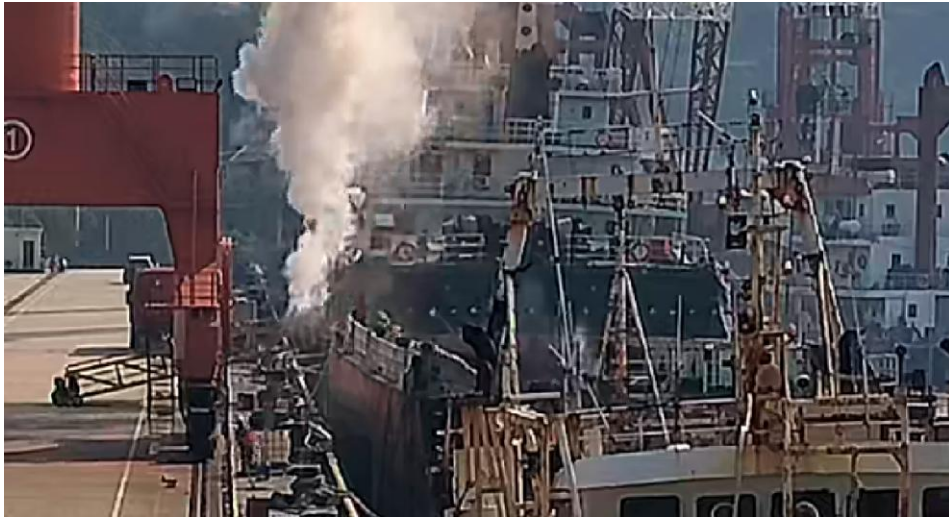
14:22:24 (3442 帧), 左舷 1 号压载舱 L 型底舱焊缝受冲击波影响破裂导致油污水和烟气喷出。

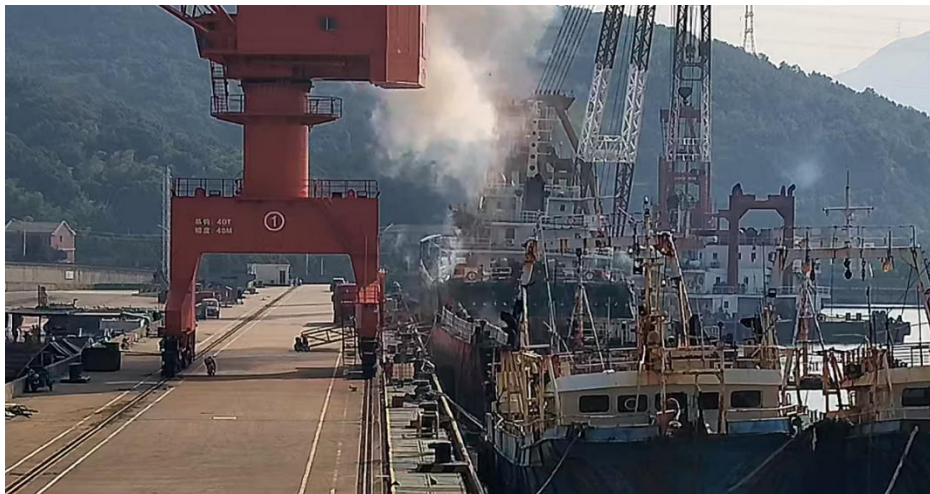
14:22:28 (3546 帧), 左舷 1 号压载舱道门及 L 型底舱油污水和烟气逐渐消散, 相邻舱室未见烟气。
