# 舟山大神洲造船有限公司 “5·19”一般高处坠落事故调查报告

舟山市定海区人民政府事故调查组

2025 年 7 月 14 日

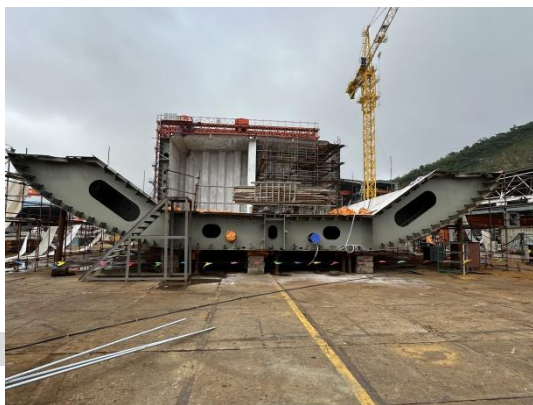
（图一 船台“WZ2303”轮五号货舱作业现场）

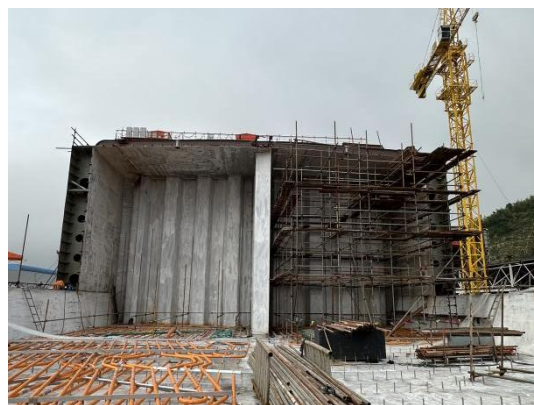
（图二 五号货舱底部铺设有加热盘管，货舱右侧脚手架钢管已经搭设完成）

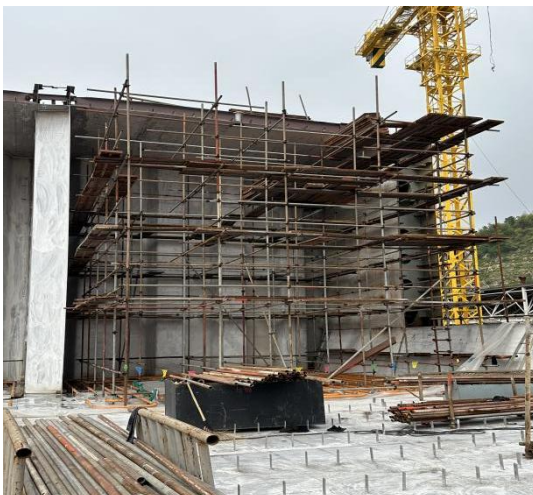
事故现场位于大神洲公司船台“WZ2303”轮五号货舱右侧脚手架。“WZ2303”轮五号货舱位于大神洲公司船台东侧，厂区东边是不锈钢厂房和罐体车间，南侧是船坞，西面是 5500 立方 LPG 船体分段，北面是厂区道路。“WZ2303”轮五号货舱、四号货舱和三号货舱分段已合拢，船艏朝东艉朝西，五号货舱底部铺设有加热盘管，货舱船艏左侧扫地杆和部分立柱脚手架已搭设。货舱右侧脚手架钢管已经搭设完成，脚手架西南侧搭设有未做防护措施的直梯，总体结构搭设为四层五空，从下往上数第一层层高约 2.60 米，第二层层高约 2.40 米，第三层层高约 2.00 米，第四层层高约 1.80 米，一、二、三层脚手架钢管延伸至平台立柱外侧与舱壁间，四周均铺设一圈 2.60 米×0.40 米跳板用铁丝捆绑固定，第二层脚手架平台四周不规则铺设了约六七块跳板未用铁丝捆绑固定，第三层脚手架从南往北第二跨平台叠放三堆约 20 块跳板，第四层脚手架南往北第一跨平台满铺约 40 块跳板，部分跳板用铁丝捆绑固定，第一跨最北侧铺设的跳板上叠放有一捆约 20 块跳板，铺设的跳板从南往北数第三排，从西往东数第二块跳板缺失，每层脚手架分为 20 跨，靠船艏东侧第一、二排脚手架，从南往北脚手架平台长约为 2.20 米、2.20 米、2.20 米、1.15 米，第三、四、五排脚手架平台长约为 2.23 米、2.24 米、1.46 米、1.90 米，宽分别约为 2.32 米、2.32 米、2.20

（图三 五号货舱右侧脚手架总体结构搭设为四层五空）

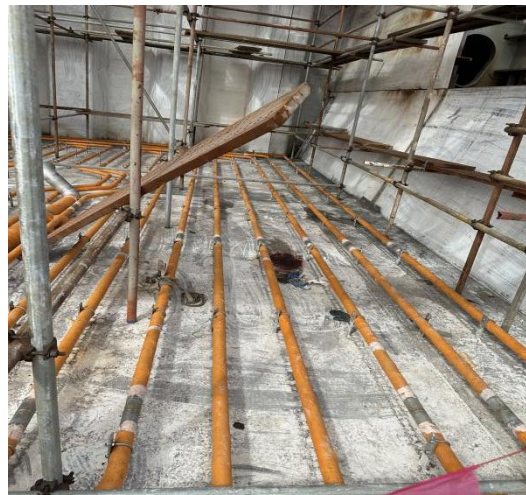
米、2.20 米、2.00 米。脚手架第一层从船艏数第四跨，南往北第一跨舱底和加热盘管上有血迹（疑似死者坠落点），血迹旁有两副手套，离手套约 0.50 米处有一条安全带（经事故调查组现场确认死者身上戴的安全带，测量安全带长度约 1.00 米），安全带旁扫地杆上砸落斜靠着一块 2.60 米×0.40 米的跳板（勘查分析事故跳板从第四层脚手架平台中间位置砸落），跳板东北边约 1.00 米处舱底掉落着一顶红色安全帽，脚手架外侧周围拉设有警戒线。

（图四 扫地杆上砸落斜靠的跳板、舱底盘管上的血迹，疑似死者坠落点）

不安全状态：脚手架未按照规范要求搭设，致使跳板两端搁置未超出脚手架平台 0.25 米以上，在吊运和铺设脚手架跳板的作业现场未安排专门的安全管理人员进行安全监管。

事故调查组通过事故现场勘验、调查询问、查阅资料等方式，综合分析认定事故直接原因为：孙某某未取得登高架设特种作业证书，也未佩戴满足作业需求的安全带，爬上“WZ2303”轮五号货舱右侧搭设不符合规范的脚手架上用铁丝进行捆绑跳板作业时，踩在铺设的跳板上（该跳板两端搁置在脚手架平台未达到安全距离），跳板滑落，不慎从脚手架上随跳板一起坠落，致其死亡。

（一）大神洲公司要深刻吸取事故教训，严格按照国家有关规定开展安全教育培训，教育和督促从业人员严格执行本单位安全生产规章制度和操作规程，并如实告知作业场所和工作岗位存在的危险因素；加强安全技术交底，切实提高员工安全生产意识；加强对登高、脚手架搭设等高处危险作业现场的安全管理工作，并安排专门人员进行现场管理；严格落实特种作业人员取得相应资格方可上岗作业的规定，认真落实生产安全事故隐患排查治理制度，不断提高生产安全事故隐患排查和风险隐患辨识治理的力度，采取技术、管理措施，及时发现并消除事故隐患，进一步提高作业安全生产水平，举一反三杜绝该类事故的再次发生。
