# 舟山安瑞钢结构工程有限公司“11·10” 一般起重伤害（重物坠落）事故调查报告

舟山市定海区人民政府事故调查组

2024 年 12 月 10 日

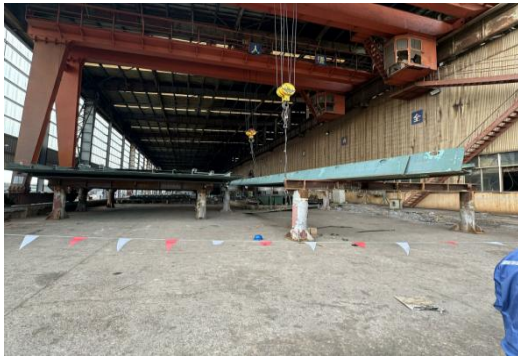
(图一 两个门式托架)

不安全状态：门式托架支腿间距过大，搁置在门式托架上的 T 型钢材长短不一，短的 T 型钢材裹贴在长 T 型钢材内，且两端搁置不到门式托架上；未按规定制定多台门式起重机协同吊装 T 型钢材作业计划、方案，吊装作业现场也未安排专门人员进行作业指挥和现场安全管理。

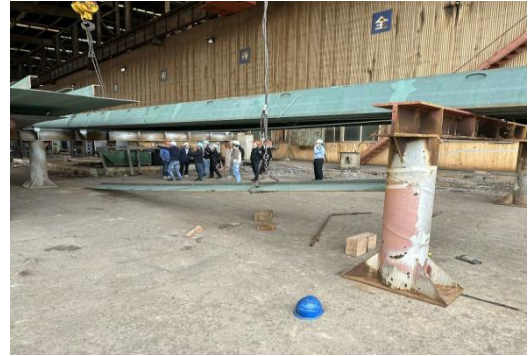
(图二 滑落到地面的 T 型钢材)

事故调查组通过事故现场勘验、调查询问、查阅资料等方式，综合分析认定事故直接原因为：郭某某未接受门式起重机吊装作业人员特殊作业岗位的安全教育培训，其一人操作多台门式起重机协同吊装多根长短不一 T 型钢材作业时，不慎被门式托架上滑落的 T 型钢材砸伤致死。

**（一）强化安全风险管控措施，狠抓企业安全生产主体责任落实。**舟山安瑞公司要深刻吸取事故教训，应严格按照国家有关规定，对门式起重机吊装作业人员进行起重特殊作业岗位的安全教育培训，保证从业人员具备必要的安全生产知识，熟悉有关的安全生产规章制度和安全操作规程，掌握本岗位的安全操作技能，并加强夜间作业安全技术交底，切实提高员工安全生产意识；按企业实际情况制定吊装 T 型钢材的计划、施工方案、安全生产规章制度和操作规程；建立健全并落实生产安全事故隐患排查治理制度，切实加强对门式起重机吊装作业区域存在危险因素岗位的现场安全管理工作，按规定配备安全生产管理人员，采取技术、管理措施，及时发现并消除事故隐患；健全完善并落实好安全生产责任制，实施可靠的安全保障措施，进一步提高作业安全生产水平，举一反三杜绝该类事故的再次发生。

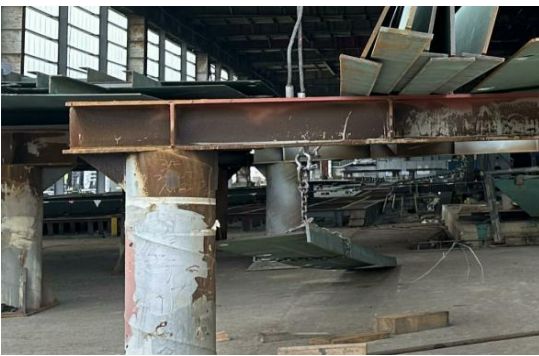
(图三 捆扎 T 型钢材的钢丝-已被撬断) (图四 门式起重机地操控、血迹等)
