# 浙江荣洲建设有限公司“4·8”一般 物体打击事故调查报告

舟山市定海区人民政府事故调查组

2025 年 5 月 13 日

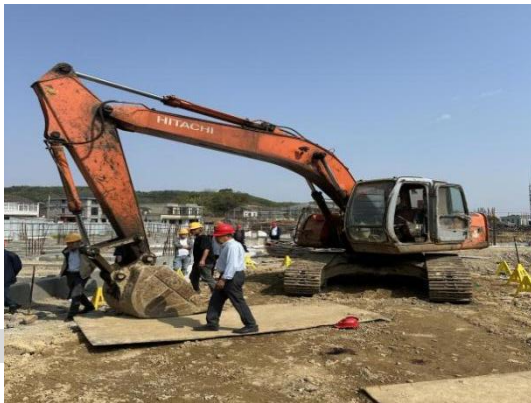
（图一 临时便道西侧在建仓库水泥梁地基） （图二 便道上疑似死者头部安全帽被砸落的

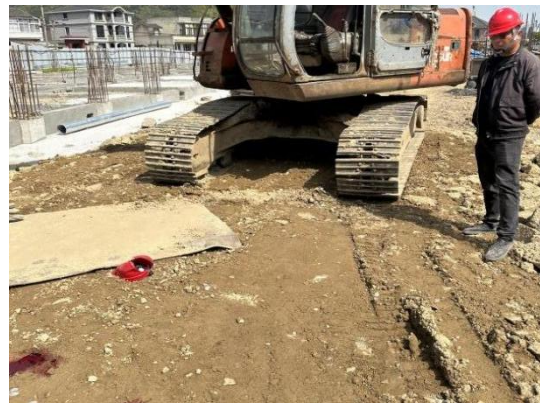
事故现场位于浙江安洋食品有限公司生物科技项目扩建工程项目工地加工车间西南角临时便道。临时便道宽约 6 米，南端是山体边坡，西侧是在建仓库水泥梁地基，水泥梁地基上承重柱钢筋裸露，东侧是在建加工车间桩基，便道北端与项目工地道路贯通，临时便道铺设在水稻田上，路基松软，路面上平行铺设有七块钢板，钢板长 3.600 米，宽 1.740 米，厚 0.015 米，重约 740 千克，平行两块钢板间留有约 0.700 米间隙，最北端第 7 块钢板朝西南方向斜侧，该钢板东侧的角部分弯曲，钢板旁有一顶碎裂的安全帽，安全帽帽舌压在钢板下方，钢板南侧便道路面上有一个浅坑（疑似死者郭某某头部安全帽被砸落的钢板挤压），坑内和四周留有血迹，钢板上平压着挖掘机挖斗，该挖掘机型号为 HITACHI 牌，机身整体为红色，机型为 ZX200-3 液压挖掘机，机号为 \*HHEAWSOOLOO101723\*，挖掘机履带压在东西两侧路基上与临时便道平行，路面上有朝北行驶痕迹，东边内侧离路面第二节履带向外撬弯，挖掘机大臂侧向西南方向，小臂与大臂呈约 90 度弯曲，挖掘机四周便道上拉设有警戒线。

钢板挤压形成一个浅坑，坑内和四周留有血迹）

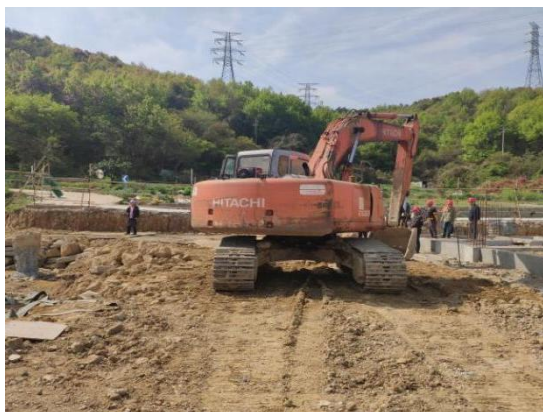
（图三 路面上挖掘机朝北行驶的痕迹）

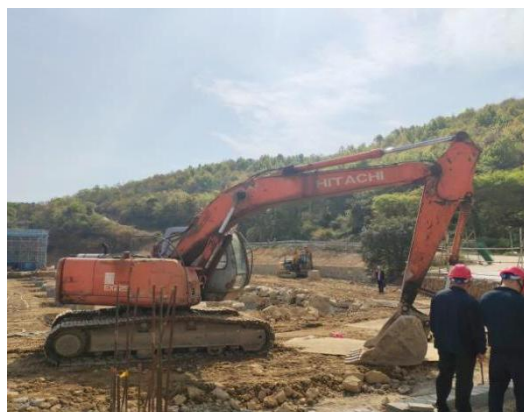
（图四 挖掘机大臂侧向西南方向，小臂与大臂呈 90°弯曲）

事故调查组通过调取事故视频监控、现场勘验、调查询问、查阅资料等方式，综合分析认定事故直接原因为：郭某某在指挥挖掘机铺设便道上的钢板时，未与挖掘机保持必要的安全距离，挖掘机行驶过程中，路面铺设的钢板被挖掘机履带卷起砸落后，将郭某某挤压致死。

（一）浙江荣洲公司要深刻吸取事故教训，严格按照国家有关规定开展安全教育培训，教育和督促从业人员严格执行行业安全生产规章制度和操作规程，并如实告知作业场所和工作岗位存在的危险因素；加强安全技术交底，切实提高员工安全生产意识；加强对吊装作业等区域存在危险因素的岗位现场的的安全管理工作，并安排专门人员进行现场管理；认真落实生产安全事故隐患排查治理制度，不断提高安全生产事故隐患排查和风险隐患辨识治理的力度，采取技术、管理措施，及时发现并消除事故隐患，进一步提高作业安全生产水平，举一反三杜绝该类事故的再次发生。
