# 浙江华业塑料机械股份有限公司“5·26”淹溺 事故调查报告

舟山市定海区人民政府事故调查组

2025 年 6 月 26 日

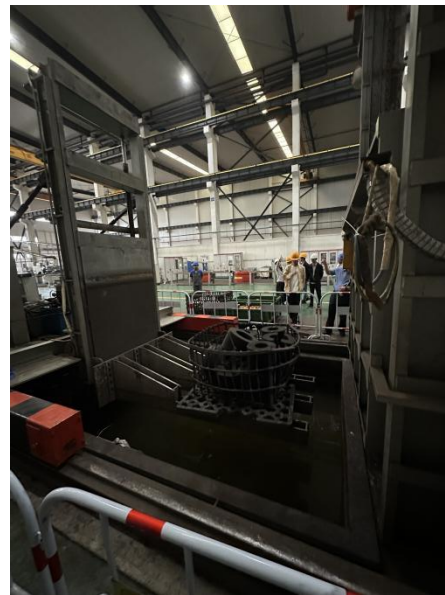
(图四 死者坠落的调质炉淬火池)

不安全状态：氮化车间调质炉淬火池东西两侧未设置安全防护栏，调质炉工位未安排双人使用行车吊装加热料框工件作业。

事故调查组通过调取事故视频监控、现场勘验、调查询问、查阅资料等方式，综合分析认定事故直接原因为：氮化车间调质炉淬火池东西两侧未设置安全防护栏，调质炉吊装作业人员刘某某违规操作，边操作行车地操，边用手挂住加热框西侧面两根钢丝绳吊钩后，跨过加热炉底板西侧与淬火池壁约 0.90 米悬空面，踩到加热炉炉门坎上，采用三点式挂加热料框北侧单根钢丝绳挂钩时，不慎坠落淬火池中溺亡。

（一）浙江华业公司要深刻吸取事故教训，严格按照国家有关规定制定符合本单位的安全生产规章制度和调质炉吊装作业操作规程，加强特殊岗位的安全教育培训，教育和督促从业人员严格执行行业安全生产规章制度和操作规程，并如实告知作业场所和工作岗位存在的危险因素；落实企业员工安全技术交底，切实提高员工安全生产意识；加强对加工、吊装作业等工位区域存在危险因素的岗位现场的的安全管理工作，并安排专门人员进行现场管理，杜绝作业场所安全管理缺失现象；认真落实生产安全事故隐患排查治理制度，不断提高安全生产事故隐患排查和风险隐患辨识治理的力度，采取技术、管理措施，及时发现并消除事故隐患，进一步提高作业安全生产水平，举一反三杜绝该类事故的再次发生。
