# 上海振华重工（集团）股份有限公司“9·7” 一般起重伤害（高处跌落）事故调查报告

舟山市定海区人民政府事故调查组

2024 年 10 月 24 日

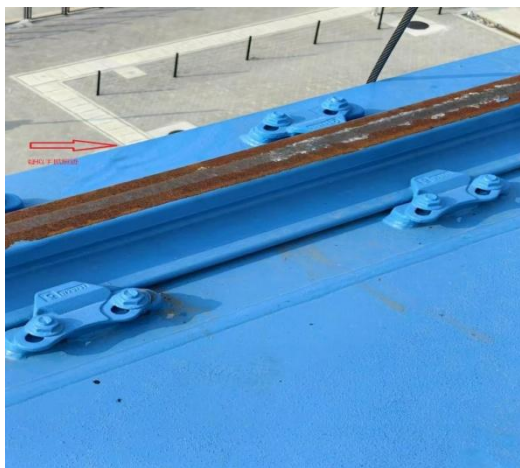
事故现场位于宁波舟山港金塘港区大浦口集装箱码头能力提升工程 5-2 堆场 55 号双悬臂轨道式集装箱龙门起重机。该龙门起重机由上海振华公司生产制造，为整机滚装设备（型号为 RMGA 型 41T，出厂编号为 1231002001131012，额定起重量 41 吨，起升高度为 18.25 米），尚未进行检验申请。龙门起重机主梁上平面离地面高度约 24.35 米，主梁上平面离电动葫芦平台爬梯右侧扶手栏杆约 3.00 米，距离主梁过道扶手栏杆 1.30 米，主梁上平面轨道外侧有手抓痕迹，轨道内侧有踩踏的脚印，疑似死者坠落点。主梁上平面放置有一盘电动葫芦上拆卸的旧钢丝绳和一套待安装吊钩滑轮组。新更换钢丝绳小部分已缠绕于主梁上部葫芦卷筒内，另外一端自然垂落于主梁下方龙门起重机，靠海大车运行轨道栅栏外侧，离大车运行轨道约 3.50 米，离大车东侧扫轨板约 3.60 米处，垂落钢丝绳的下方地面上有一滩血迹，血迹旁有一块油布和一个根未断裂带血迹的安全带，双悬臂轨道式集装箱龙门起重机靠海侧外围拉设有警戒线。

(图一 疑似坠落点)

事故调查组通过调取事故视频监控、现场勘验、调查询问、查阅资料等方式，综合分析认定事故直接原因为：林某某在双悬臂轨道式集装箱龙门起重机主梁内侧未做安全防护的轨道平台上高处作业时，佩戴的安全带未系挂。陈某操作电动葫芦无线控制板收回钢丝绳时，置于主梁上盘卷状态的钢丝绳由于收绳自重减轻，其本身张力使盘卷圈扩大（突然弹开）而滑向主梁内侧，在弹开过程中可能缠带林某某一起滑向主梁内侧掉落，林某某不慎坠落致死亡。

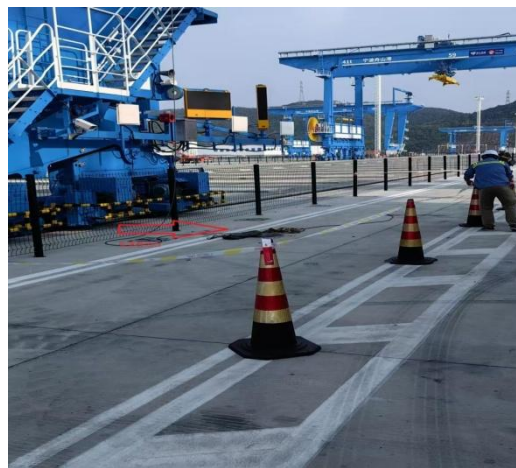
(图二 坠落的着地点)

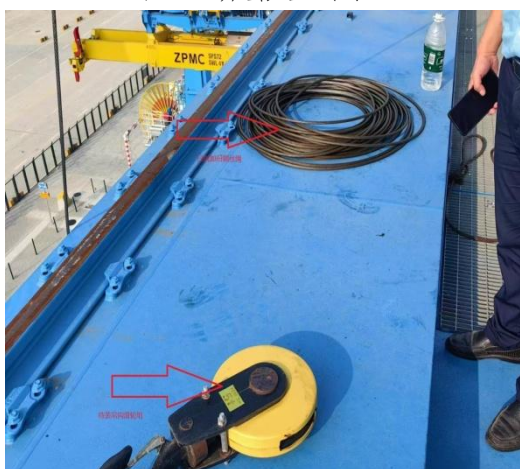
(图三 旧钢丝绳及待安装吊钩滑轮组)

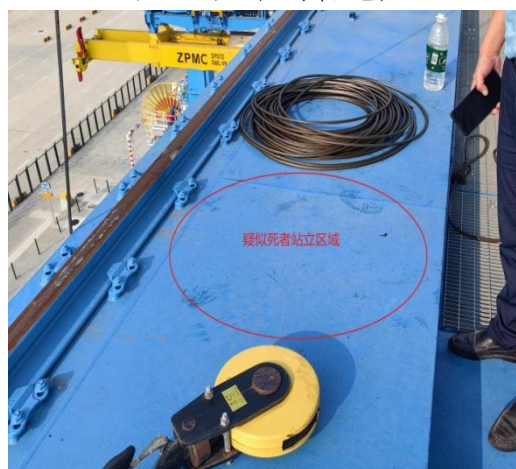
(图四 疑似死者作业时站立区域)

不安全状态：林某某在双悬臂轨道式集装箱龙门起重机主梁内侧未做安全防护的轨道平台，维修、调试电动葫芦钢丝绳。

不安全行为：林某某在双悬臂轨道式集装箱龙门起重机主梁内侧未做安全防护的轨道平台上，维修、调试电动葫芦钢丝绳时，佩戴的安全带未系挂。

**（一）强化安全风险管控措施，狠抓企业安全生产主体责任落实。**上海振华公司要深刻吸取事故教训，严格按照国家有关规定开展安全教育培训，教育和督促从业人员严格执行行业安全生产规章制度和操作规程，并如实告知作业场所和工作岗位存在的危险因素，加强安全技术交底，切实提高员工安全生产意识；建立健全并落实生产安全事故隐患排查治理制度；加强对龙门吊安装、调试等高处作业区域存在危险因素的岗位现场安全管理工作，并安排专门人员进行现场安全监管，不断提高安全生产事故隐患排查和风险隐患辨识治理的力度，采取技术、管理措施，及时发现并消除事故隐患。要健全完善安全生产责任制和安全生产规章制度，实施可靠的安全保障措施，进一步提高作业安全生产水平，举一反三杜绝该类事故的再次发生。
