# 普陀沈家门浙江创亿建筑劳务有限公司 “10·28”一般高处坠落事故调查报告

2024 年 10 月 28 日中午 12 时 10 分许，浙江创镜建筑劳务有限公司一施工人员在沈家门街道小干岛原欧华船厂 1 号车间顶部光伏电板铺设施工过程中，发生高处坠落，后经抢救无效死亡。直接经济损失约 190 万。

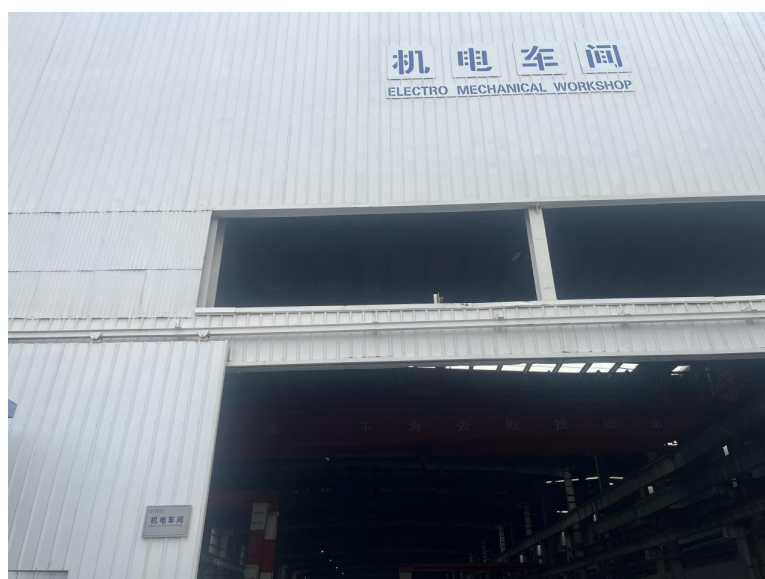
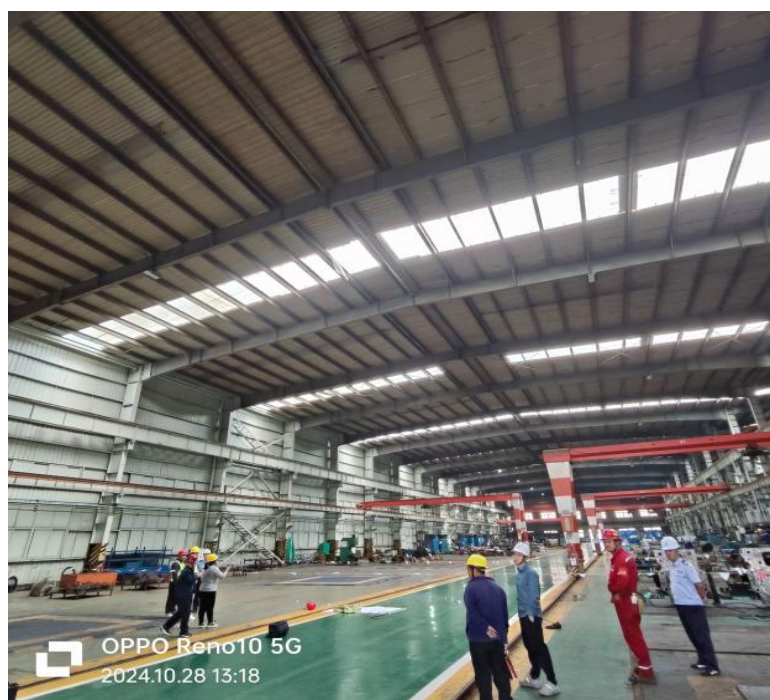
1.发生事故1号车间结构。事故发生现场位于沈家门街道小干岛原欧华船厂1号车间（机电车间）。该车间为钢结构，东西长160米，南北宽34米，事发点顶棚距车间地面高度14.1米。（图1、图2）

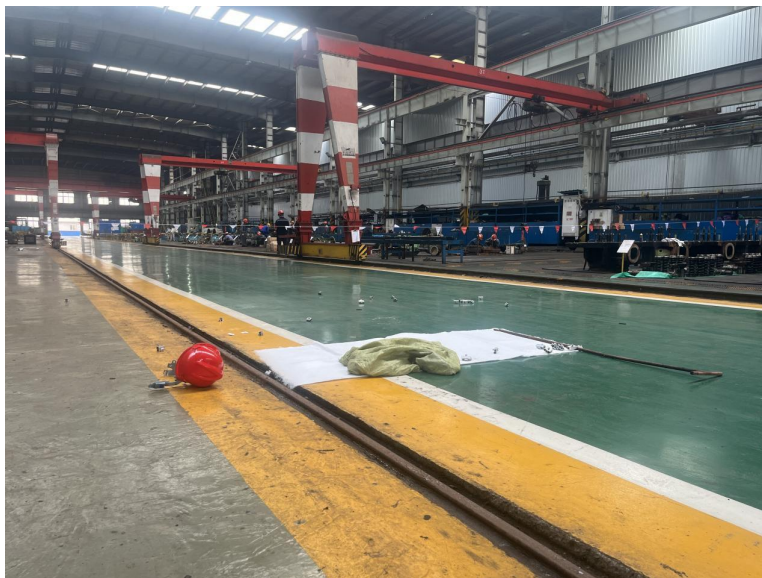
图 3

2.发生事故地点情况。发生高坠地点位于车间中间通道，距车间西门口 40 米，现场一顶死者戴过的红色安全帽，一只装固定光伏板的金属螺丝扣有灰色编织袋，车间地面洒落少许固定光伏板的金属螺丝扣（图 3）；向上看，彩钢板和

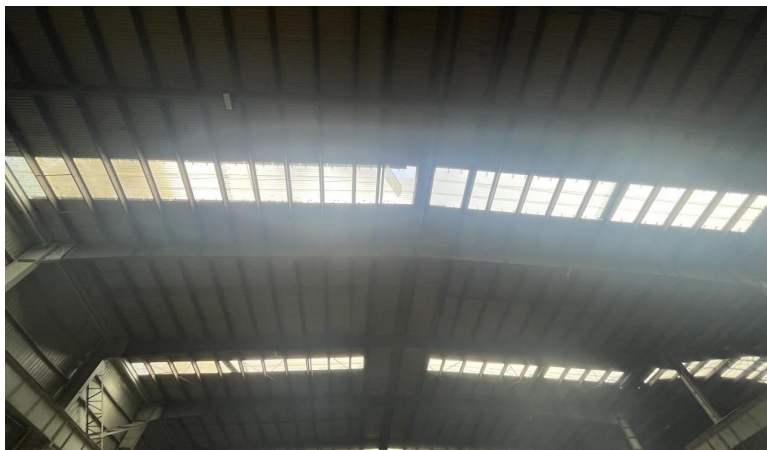
图 4

采光板铺设在东西纵向、南北横向的钢结构梁上，采光板铺设顶棚钢结构横梁南北间隔宽 1.4 米，东西间隔 1.3 米，事发点为从南至北数 12 孔处，位于顶棚中间东西纵向大梁偏北处，孔内有一破口，断裂的采光板悬吊空中，死者从该破口处坠落至车间地面。（图 4）。

经调查，直接原因是死者唐\*\*在顶棚行走过程中，在未采取安全防护措施情况下，脚下踩至采光板，导致采光板断裂发生高处坠落，经医院抢救无效宣布死亡。

创亿公司应进一步完善光伏电板铺设施工现场管理规定，在施工作业前应采取有效技术、管理措施，及时发现并消除事故隐患，防止事故发生。

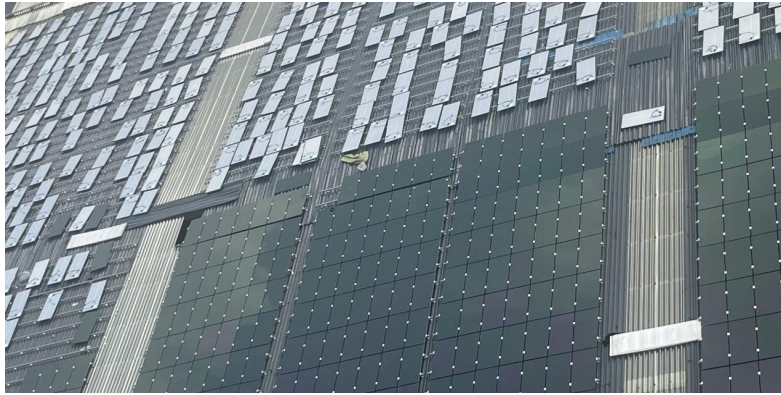
图 5

**3.发生事故顶棚情况。**顶棚西面有安装好的薄膜组件（光伏板），东面有部分还未安装，顶棚正中间设有东西方向专

用行走通道，通道旁边采光板有一破口为死者从该破口处坠  
落至车间地面。（图 5）

3.事发当天，1 号车间顶部光伏电板铺设施工现场行走专标用通道未识，采光板处未设置任何安全警示标志，也未在上面设置防坠网等防护措施。
