**普陀虾峙舟山市江源船舶工程服务有限公司**  
**“9·2”一般高处坠落事故调查报告**

2024年9月2日17时20分左右，舟山市江源船舶工程服务有限公司员工孙某某在舟山市普陀瑶丰船舶修造有限公司船坞内“远大之星”轮结束作业后，从“远大之星”轮5号货舱内后直梯攀爬至甲板过程中发生高处坠落，经医院抢救无效死亡，事故直接经济损失约135万元。

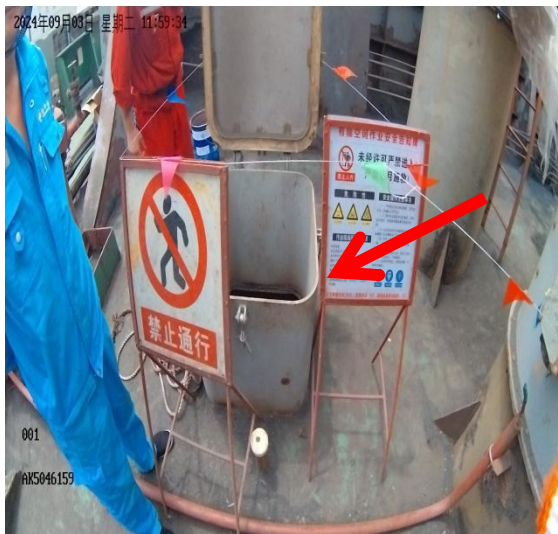
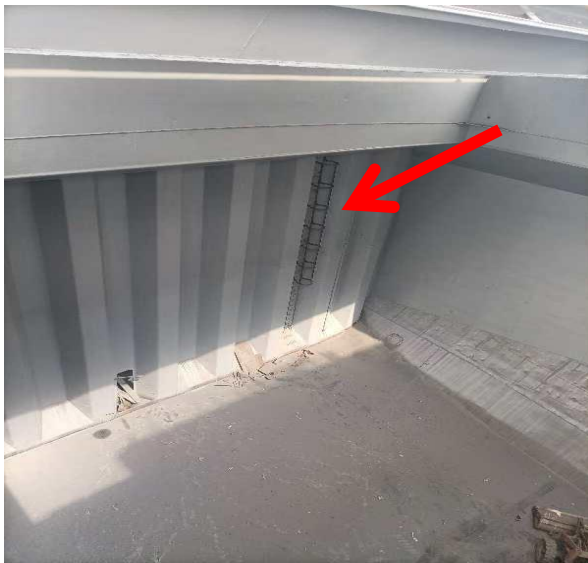
**3.发生事故 5 号货舱内部结构。**5 号货舱在主甲板上前后各设有 1 个舱口供进出货舱，舱口为方口，长宽均约 0.65 米，舱口上沿距主甲板高约 0.80 米。前舱口位于货舱前壁，距右舷约 6.3 米（如图 3）；后舱口靠近货舱后壁，距左右船舷均约 14.8 米（如图 4）。舱口下方的前后舱壁上各设有 1 个直梯，直通 5 号货舱底部，直梯高约 13.49 米，直梯宽度 0.37 米，直梯踏步间 0.30 米，前舱壁直梯安装有护笼（如

图 3 5 号货舱前舱口示意图  
(图中警示标志系事故发生后  
设置)

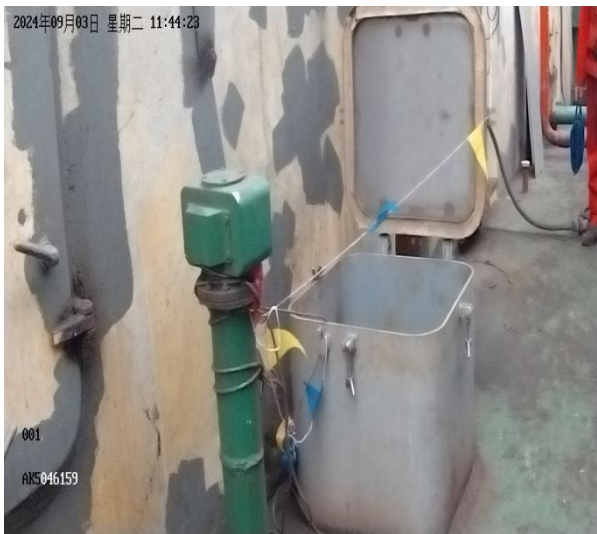
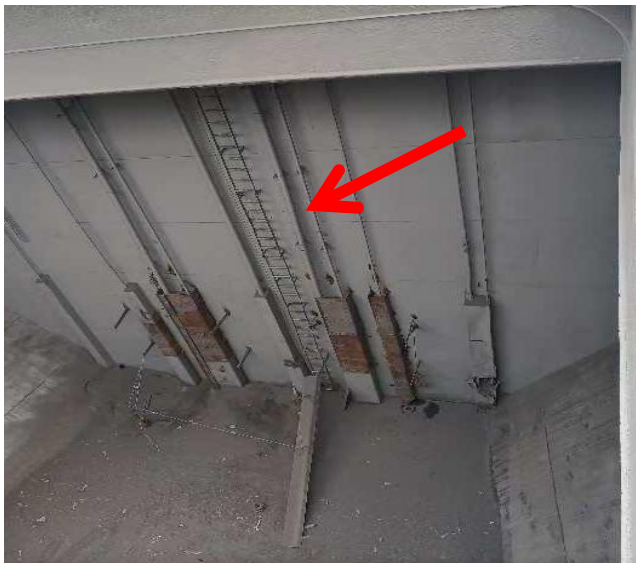
图 5)，后舱壁直梯未安装有护笼（如图 6）。

图 4 5 号货舱后舱口示意图

护笼，上下直梯口均未设置任何安全警示标志，也未在直梯口顶部设置防坠器等防护措施。

瑶丰公司应进一步完善进厂维修船只的直梯管理规定，在施工作业前应采取有效技术、管理措施，及时发现并消除事故隐患，防止事故发生。

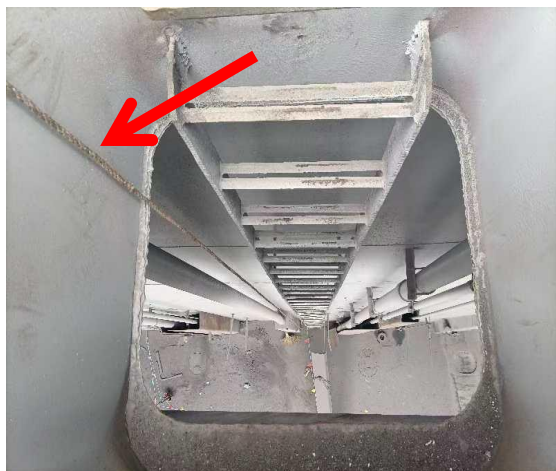
4. “远大之星”轮 5 号货舱后舱口顶部系有绳索，长度为 13.49 米，用于将货舱底部作业工具吊至主甲板上（图 7）。

图 5 5 号货舱后舱口顶部系有绳索

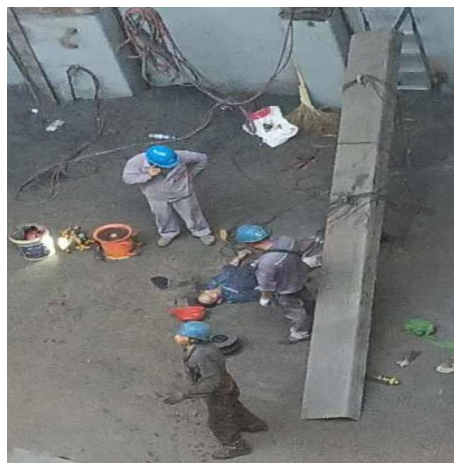
5.死者孙某某事发当天攀爬时跌落至“远大之星”轮 5 号货舱后舱壁未安装有护笼的直梯下两米处舱底（图 8）。

图 6 5 号货舱后舱口示意图

1.瑶丰公司、江源公司风险辨识与隐患排查治理不到位，未对“远大之星”轮 5 号货舱后直梯通道进行风险辨识，及时消除存在事故隐患，防护措施落实不到位，没有在未安装护笼的直梯设置警示标志和进行封堵。
