# **普陀六横舟山市六横鸿杰船舶工程服务有限公司“2·26”一般高处坠落事故调查报告**

2024年2月26日下午13点30分许，舟山市六横鸿杰船舶工程服务有限公司一名员工在舟山市中远海运重工有限公司3#码头修理油轮“繆斯”轮左舷3#压载舱作业过程中发生坠落，后经抢救无效死亡，直接经济损失约人民币136万元。

经调查认定，普陀六横舟山市六横鸿杰船舶工程服务有限公司“2·26”一般高处坠落事故是一起因作业现场安全防护措施不到位造成的生产安全责任事故。

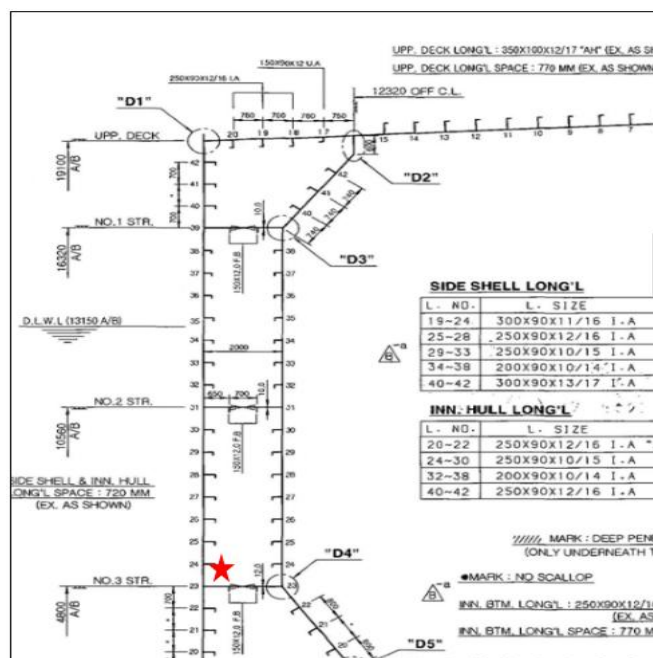
图 1 事故发生部位船舶结构图

“繆斯”轮左边 3#压载舱共有 4 层平台，甲板下一层高度约 2.78 米，下二层、下三层高度均为约 5.76 米，下四层高度约 4.95 米。压载舱整体结构如图 1 所示，红色五角星标注处为事发时当事人所在位置。

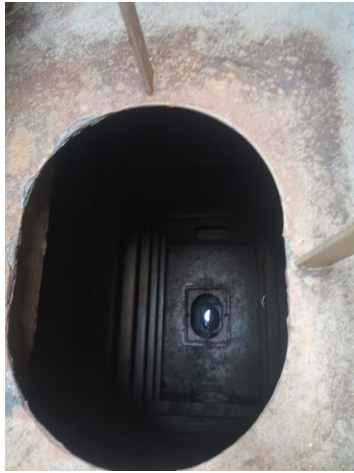
图 2 事故发生部位现场图

**2.发生事故部位结构。**“缪斯”轮左边 3#压载船舱内三层平台每层有一个 600\*800mm 减轻孔（一种为减轻重量而在构件上开设的孔，主要用于检修材料和设备等上下进出等），减轻孔正上方甲板上有一个 600\*800mm 道门，三个减轻孔和道门均位于同一直线上，上下贯通，未设置爬梯，如图 2 所示。甲板下一层舱室与甲板道门贯通，空气流通正常，无有毒有害气体产生和残留。根据事故发生后救援人员在实施应急救援过程中情况反馈，结合鸿杰公司提供的《有限空间作业审批单》显示，2024 年 2 月 26 日事发当天 12 时 27 分，涉事舱室氧气含量为 21%，符合允许作业的要求，排除事发当天该涉事舱室因通风不足导致作业人员中毒窒息等可能，故可排除该起事故因有限空间作业引发事故的可能。

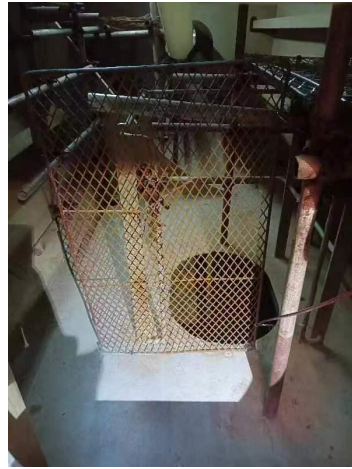
图 3 事发平台往下通道示意图

距离甲板下一层减轻孔船艏方 21120mm 位置设有直梯，为从该层平台通往下几层平台的通道，直梯入口未设置有安全警示标志，设有网片遮挡入口，需拉开网片方可进入直梯，网片无锁闭措施，出入者可随意拉开，如图 3 所示。

1.风险辨识不到位。鸿杰公司企业安全生产主体责任落实不到位,风险辨识不到位,未能识别和发现作业场所有作业工具、作业垃圾等物品高空坠落导致作业人员受伤的安全风险,未在有较大危险因素的直梯入口以及甲板下一层至下三层减轻孔防护栏等生产经营场所和有关设施、设备上设置明显的安全警示标志,禁止无关人员进入危险场所,未按照安全风险分级采取相应管控措施。违反了《中华人民共和国安全生产法》第三十五条<sup>[2]</sup>、第四十一条第一款<sup>[3]</sup>的规定。

鸿杰公司应针对本单位所从事的作业风险特点，督促从业人员严格落实遵守本单位安全生产规章制度和操作规程。应加强对生产经营场所的风险辨识，按照安全风险分级落实管控措施，在有较大危险因素的生产经营场所和有关设施、设备上，设置明显的安全警示标志；应加强危险作业安全管控，严格落实审批制度，进一步强化作业前安全交底、作业过程中监护及应急管理。

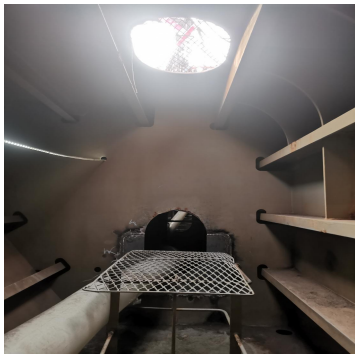
图 4 甲板下一层防护栏网片示意图

**3.现场防护措施情况。**三个减轻孔边缘均有船舶固有的双道焊接防护栏，防护栏总高度 1050mm，圆钢直径为 20mm，底板与中间横杆距离 500mm，两道横杆之间距离 500mm，相邻立杆之间距离为 500mm；甲板下一层减轻孔防护栏上铺设有网片，规格为 700\*1200mm，用钢丝捆扎在防护栏上，如图 4 所示。甲板下二层至下三层减轻孔防护栏上均未铺设网片，且减轻孔周围及防护栏上均未设置安全警示标志，如图 5 所示。甲板道门上方悬挂有“禁止通行”的安全警示标志，如图 6 所示。（注：该道门上的网片为事故发生后加设，事故发生前因风管和各类管线进出所需，只设置了道门护栏，未铺设网片。）

1.“缪斯”轮左边 3#压载舱甲板下一层安装了双道焊接护栏，总高度 1050mm，底板与中间横杆距离 500mm，两道横杆之间距离 500mm，相邻立杆之间距离为 500mm；该防护栏设置符合标准规范<sup>[1]</sup>，且甲板下一层减轻孔防护栏顶端铺设有网片覆盖，基本可以排除杨某某在甲板下一层正常作业过程中因防护措施落实不到位跌落可能。

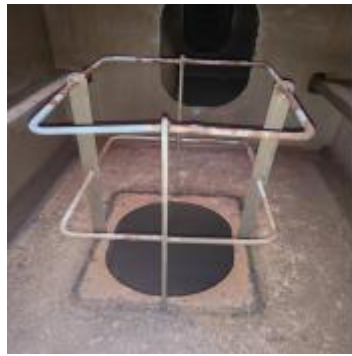
图 5 甲板下二层防护栏示意图

2.甲板下二层至下三层减轻孔上方设置了防护栏，但防护栏顶端均未铺设网片，未能完全防止作业人员从洞口跌落的可能，也未能防止上层物品高空坠落至该平台的可能。

下二层至下三层平台减轻孔铺设盖片进行防护，以防止物品高空坠落，违反了《造修船企业安全生产技术规范》中 7.1.3<sup>[4]</sup>的规定。

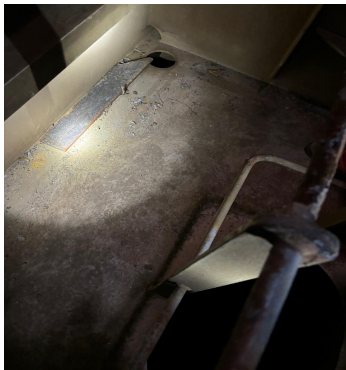
图 7 甲板下二层平台铁片示意图

**4.事故周边情况。**现场甲板下二层平台地面有一块有切割痕迹的长条形铁片和一顶安全帽，安全帽整体结构完好，表面有磨损，帽带正常，如图 7、图 8 所示。甲板下三层平台地面有一个麻袋兜及一摊血迹，如图 9 所示。现场勘察确认甲板下二层、三层减轻孔附近无作业痕迹。

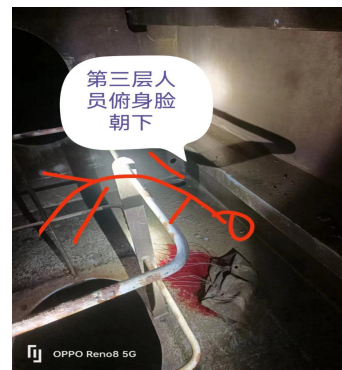
图 9 甲板下三层麻袋兜和血迹示意图

3.由于事发当天鸿杰公司未对杨某某安排甲板下二层至下三层的工作内容,故推断杨某某可能因个人原因在工作期间自行从涉事舱室甲板下一层平台人孔通道前往距离船艏方 21120mm 位置处直梯下行至甲板下二层平台减轻孔处,不慎从该减轻孔洞口跌落至甲板下三层减轻孔防护栏上。
