# 台州黄岩麦宝隆生活用品有限公司 “4·9”一般高处坠落事故调查报告

台州黄岩麦宝隆生活用品有限公司 “4·9”  
一般高处坠落事故调查组

2024 年 5 月

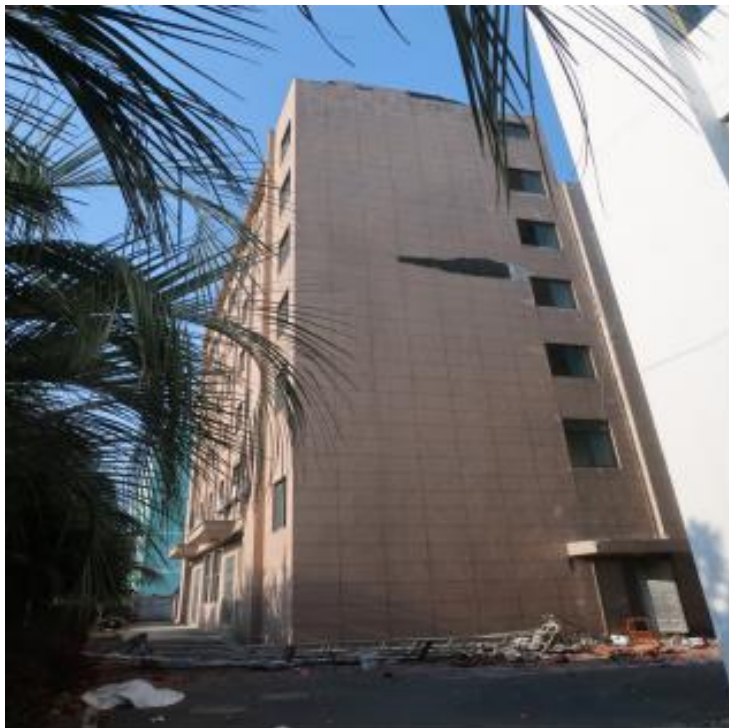
图 1 台州市黄岩麦宝隆生活用品有限公司 C 楼南侧

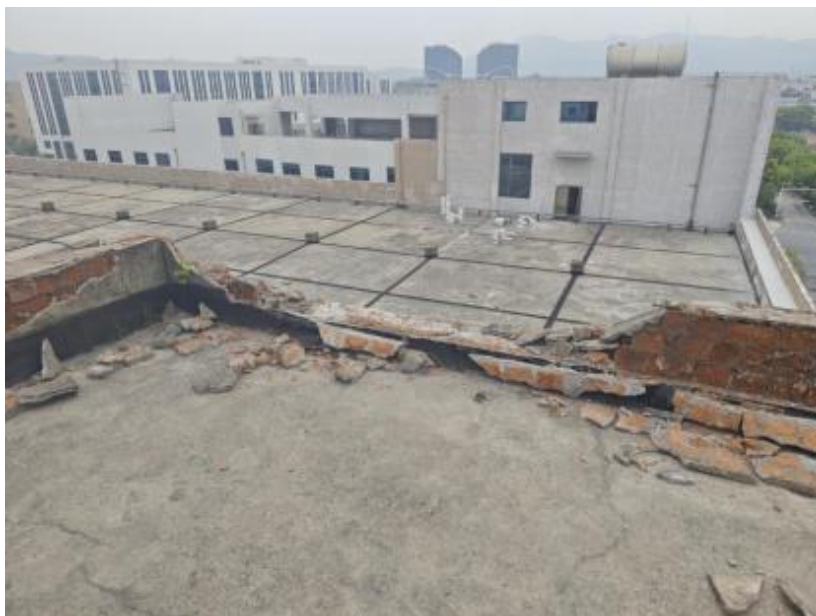
图 2 C 楼南侧楼顶东端搁置点墙体坍塌

吊篮女儿墙卡钳支架设置不符合技术规范要求<sup>[5]</sup>，作业现场未设置安全绳，作业人员未系挂安全带<sup>[6]</sup>，吊篮未设置上限位挡块<sup>[7]</sup>。吊篮在上升过程中触顶，引发固定卡钳支架的搁置点墙体崩塌，导致吊篮和作业人员整体坠落。

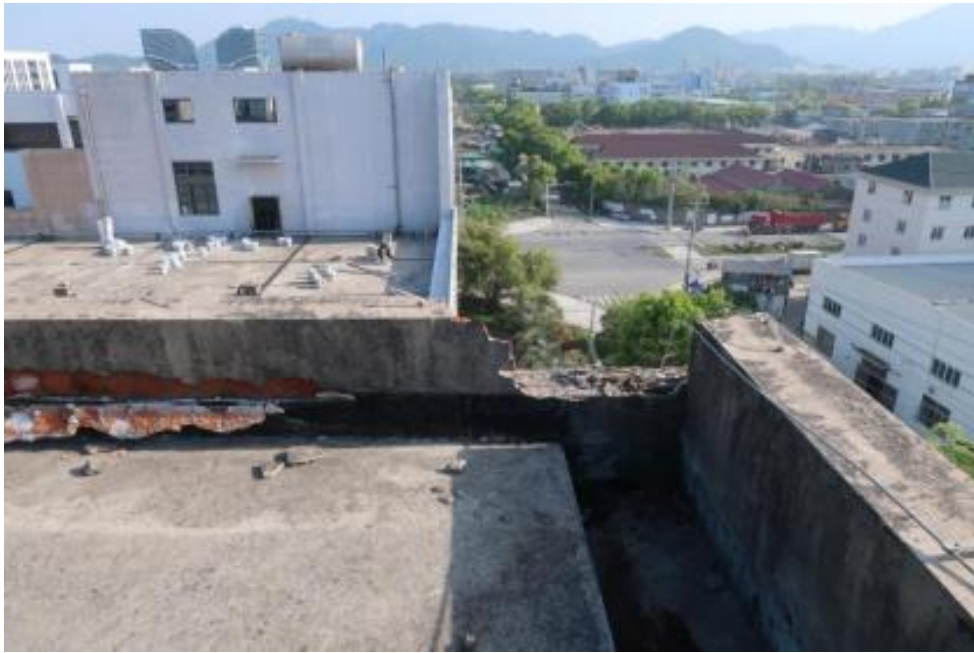
图 3 C 楼南侧楼顶西端搁置点墙体坍塌

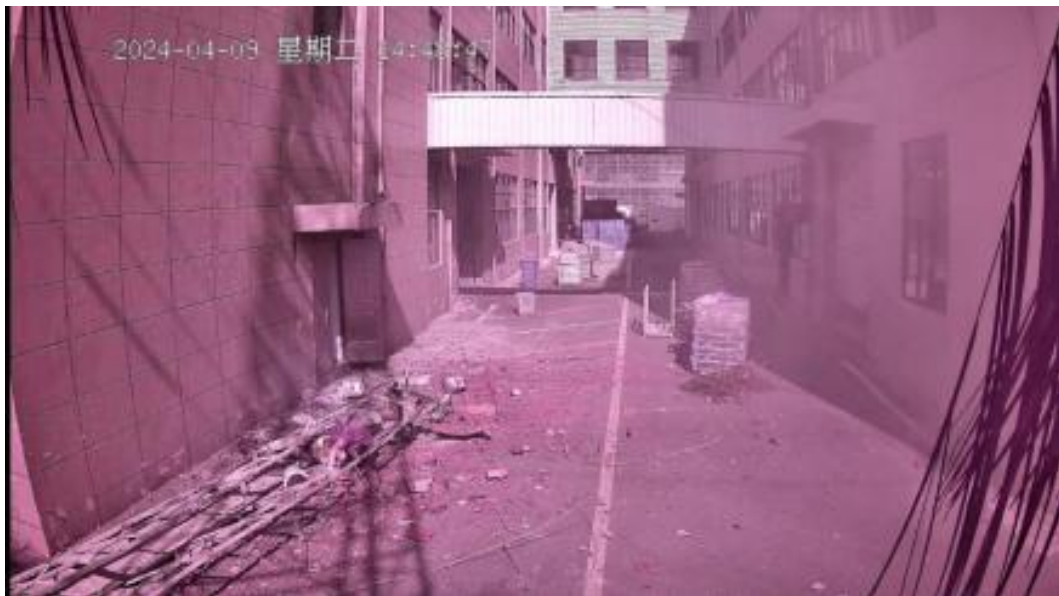
事故发生时间为 14:50（已修正时间），事故发生时，视频画面显示先有砖块掉落，随后 2 名作业人员连同吊篮一起坠落至地面。

图 4 现场视频监控画面截图

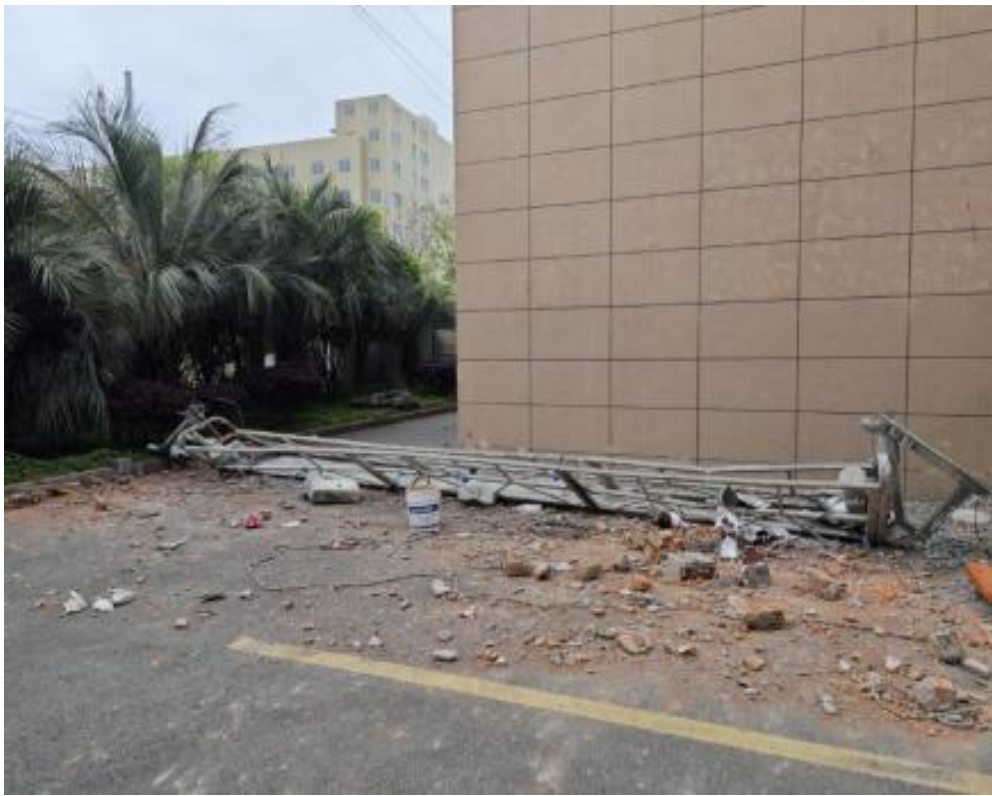
图 5 事故吊篮照片

现场勘查吊篮，事故吊篮长 7.6 米、宽 0.6 米，吊篮底板、边框栏杆齐全，吊篮上限位挡块未安装，安全锁与前梁接触，上限位行程开关脱落，现场未发现吊篮安全绳及其设置点，未见产品标牌和安装验收合格标志。
