# 黄岩新前台州市黄岩尚益再生资源回收经营部

## “11·18”一般机械伤害事故调查报告

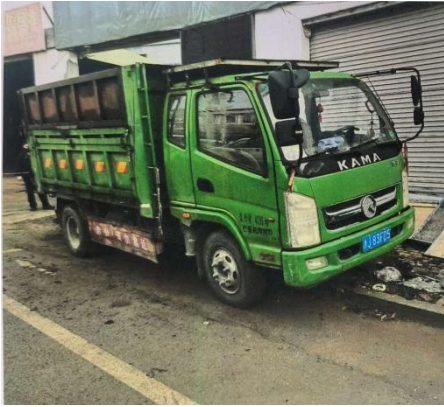
图 1：浙 J83FD5 轻型自卸货车正面

辆类型：轻型自卸货车。事故发生时，因车辆助力器故障导致车厢升降无法操作。
