# 台州市某新能源科技有限责任公司“4·17” 一般中毒窒息事故调查报告

2025年4月17日4时许，台州市某新能源科技有限责任公司在成品仓灭火时发生一般中毒窒息事故，造成两人死亡，两人受伤，直接经济损失350万余元。

经调查认定，台州市某新能源科技有限责任公司“4·17”一般中毒窒息事故是一起因成品仓内木质生物质颗粒自燃的情况下，员工未穿戴劳动防护用品进入仓内灭火作业时，吸入木质

生物质炭化生成的一氧化碳导致人员伤亡的一般生产安全事故。

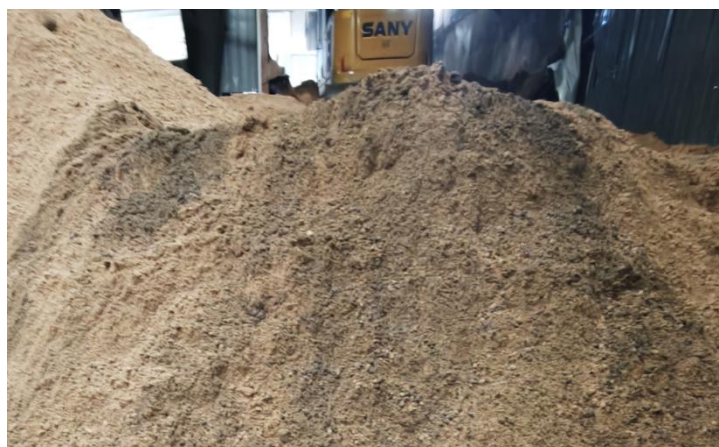
成品冷却仓规格：长 12 米、宽 6 米、高 2.6 米。成品冷却仓中部位置木质生物质颗粒有大量碳化痕迹（见图 2-2），成品冷却仓只有底部有自动传送带，事故时该成品传送带未启动，成品冷却仓内部无电气线路（见图 2-3）。

图 2-2 成品冷却仓中部位置木质生物质颗粒有大量碳化痕迹现场图

事故当天生物质原材料未经烘干，生物质中残留的水分（通常含水量15%—30%）为微生物（如细菌、真菌）提供生长环境。微生物分解有机物时产生热量，当天最低气温在17℃，导致冷却仓中部生物质颗粒热量无法及时散发，并导致温度逐渐升高。生物质中的油脂、纤维素等成分与氧气缓慢氧化，释放热量。温度升高会加速氧化反应，形成正反馈循环。由于该成品冷却仓自动化输料设计导致颗粒堆积过厚、通风不良的储存方式会阻碍热量散失，加速热量积累。高温潮湿环境进一步加剧氧化反应，最

终引发仓内中部位生物物质颗粒自燃，自燃导致该区域生物物质颗粒碳化，并产生烟气。卢某发现仓内烟气后，使用消防栓喷水灭火，并通过悬梯爬入仓内继续喷水。在高温（通常 650—700℃ 以上）及受限氧气的条件下，生物物质炭化与水蒸气发生反应，主要反应如下：

（一）台州市某新能源科技有限责任公司要深刻吸取本次事故教训，全面开展全厂性风险评估和安全整治，认真梳理完善安全管理制度和操作规程，加强从业人员的安全教育培训，构建完善的安全风险分级管控和隐患排查治理双重预防体系，有效防范各类生产安全事故发生。

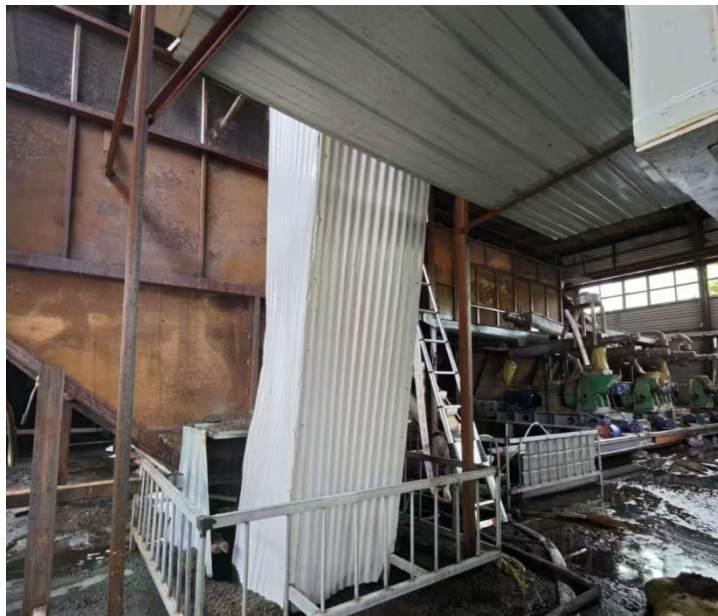
图 2-3 成品冷却仓底部现场图
