# 丽水缙云县浩铖金属制品有限公司“7·5” 一般起重伤害事故调查报告

丽水市人民政府事故调查组

2023 年 8 月

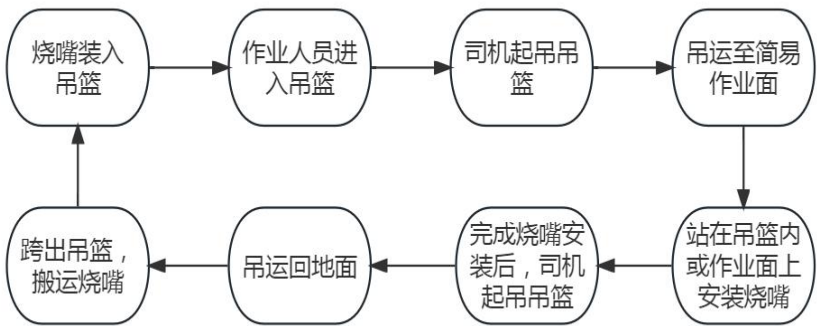
图一 现场烧嘴安装作业流程

张某裕计划 7 月 5 日安装炉体最上排烧嘴（作业流程见图一），安装过程中需要使用汽车起重机，张某裕向杨某飞提出安装烧嘴需要汽车起重机配合作业，于是杨某飞安排尚某亮联系汽车起重机和司机。7 月 4 日晚上 20 时 25 分，尚某亮电话联系谢某东，请谢某东第二天到公司干活，但谢某东 7 月 5 日没有时间，于是谢某东把工作介绍给了郇某峰。

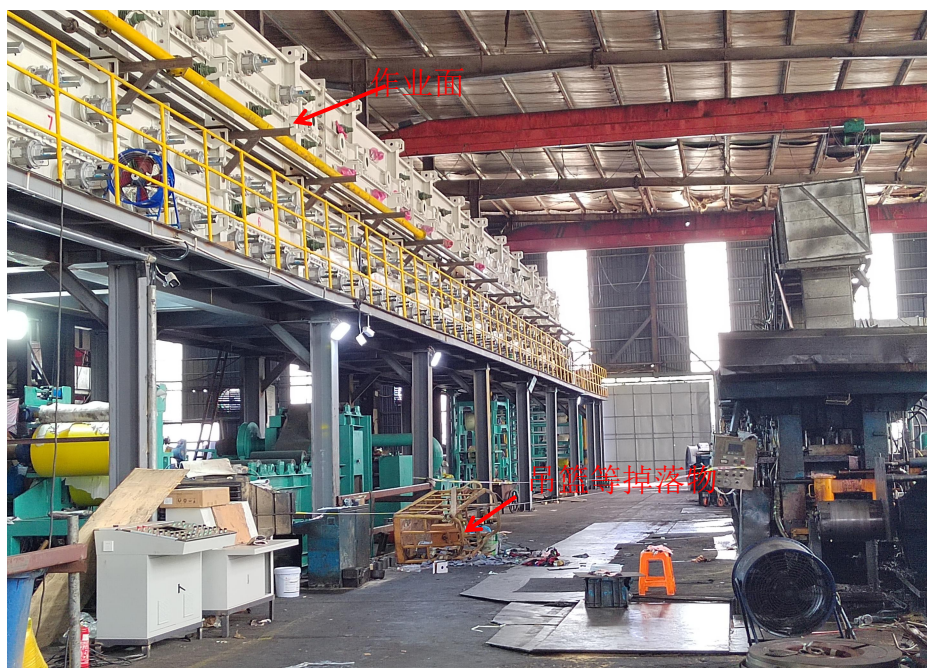
图二 事故发生现场图

事发现场地面掉有一个吊篮，侧面朝下、底面朝南，因撞击变形严重。吊篮旁有两根完好的吊带和一个吊钩，吊篮连接两根吊带挂在汽车起重机掉落的副吊钩上，副吊钩上端连接的钢丝绳已断裂。两根吊带长度分别为 5.15m 和 5.3m。吊篮内有 1 个损坏的烧嘴，吊篮周边有 3 个损坏的烧嘴，现场有大量碎片。1 个装有螺栓、螺帽的铁桶已变形，1 根长 1.15m 带弯钩的铁杆掉落在吊篮西侧。吊篮长 1.2m，宽 0.8m，高 1m，吊篮底面封闭面积为 0.96m<sup>2</sup>，未设置门，四个侧面栏杆间隙 0.15m-0.2m 不等，吊篮重量为 170kg；断裂钢丝绳直径为 15mm。现场未见安全带、安全绳和安全帽等劳动防护用品。

1.汽车起重机起升限位装置失效。

2.在起升限位装置失效的情况下，吊钩与滑轮反复挤压，致使钢丝绳承受超负荷拉力和摩擦力断裂，从而吊篮及人摔落至地面。

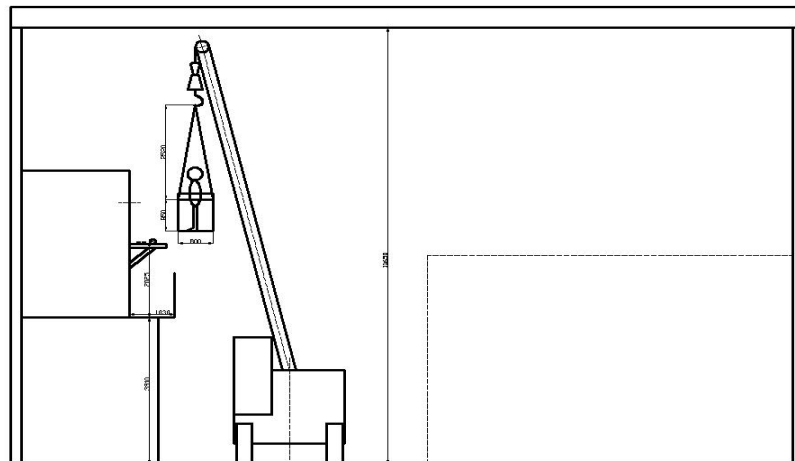
图三 吊装作业示意图

13 时 50 分，郇某峰同时操作回转操纵杆和副钩升降操纵杆，操纵起重机 180 度水平旋转和调整副吊钩的水平高度。吊篮从起重机的东侧旋转到西侧。吊篮吊运至烧嘴安装位置附近后，郇某峰继续调整大臂和副吊钩。13 时 51 分，郇某峰在调整吊篮位置时，副吊钩顶到滑轮致使钢丝绳断裂。张某裕和张某 1 随着吊篮从高空坠落，坠落过程中吊篮撞到钢结构平台的护栏外侧，两人摔出吊篮，跌落至地面。

2. 汽车起重机副吊钩的起升限位装置缺失，副吊钩提升至极限位置后，设备无法自动停止作业、无法报警提醒<sup>[2]</sup>。

3. 邹某峰违反起重作业安全管理规定，违规操作汽车起重机使用吊篮载人<sup>[3]</sup>；明知起重机安全装置缺失，继续带病作业<sup>[4]</sup>；错误操作起重机，致使钢丝绳承受超负荷拉力和摩擦力而断裂。
