报告编号：2025-P0073-82

“11•13” 一般起重伤害事故

技术鉴定报告

**上海市特种设备监督检验技术研究院有限公司**  
Shanghai Institute of Special Equipment Inspection and Technical Research Co.,Ltd.

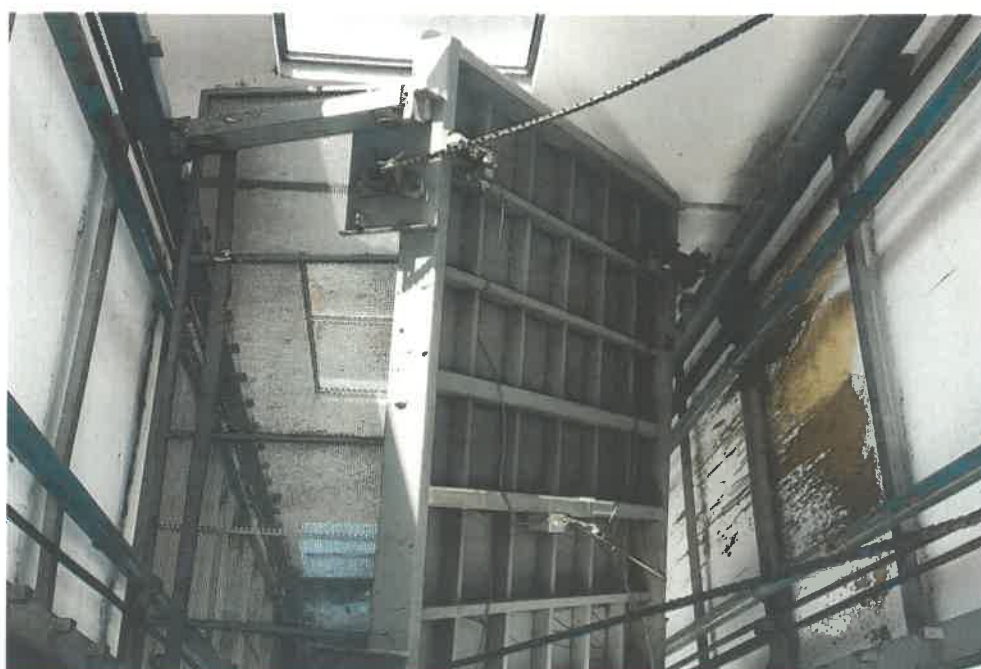
图 2-3 翻转倒扣的工作平台

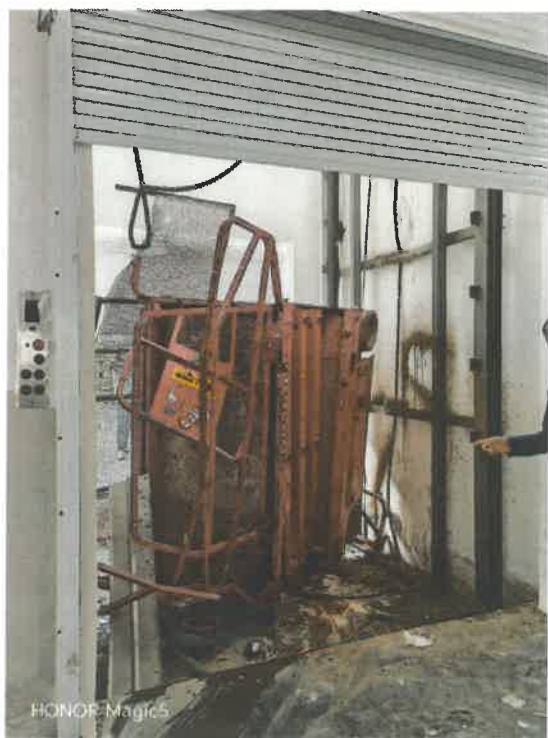
（1）在设备井道的底部见一侧面朝下的升降作业车，判断为工作平台倾翻后从平台上坠落的（图 4-1）。

图 4-1 坠落于一楼的升降作业车

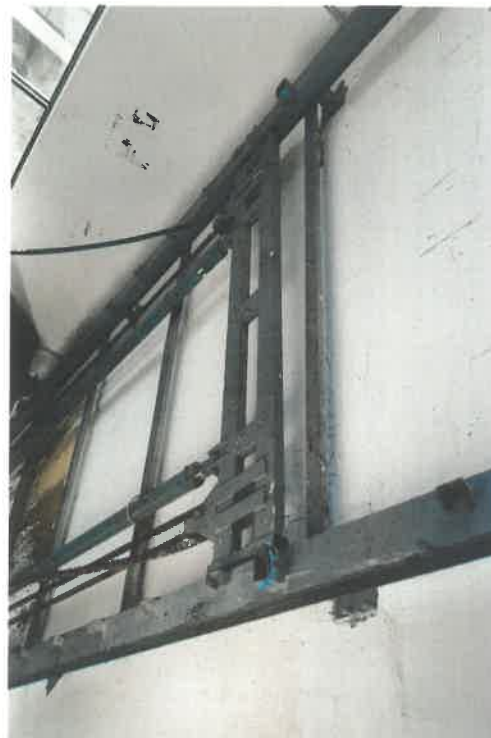
（2）事故设备井道内的钢结构立柱相对位置完好（图 4-2），立柱上下有用槽钢焊接的支撑凸台（图 4-4），凸台间隔 500mm，右侧两根立柱外侧导向槽上，靠近四楼楼板位置附近向外变形突出，判断为平台导向轮脱出立柱导向槽时挤压撞击所致（图 4-5），两侧四个液压油缸完全缩回，处于完全被压缩状态，表明事发时工作平台正在下降，直到液压油缸活塞杆完全缩回，顶升横梁处于四楼楼板附近，升降平台处于倒扣状态，被立柱上的防坠落支撑平台卡在三楼楼板高度附近（图 4-3）。

图 4-2 完全压缩的液压缸和顶升横梁

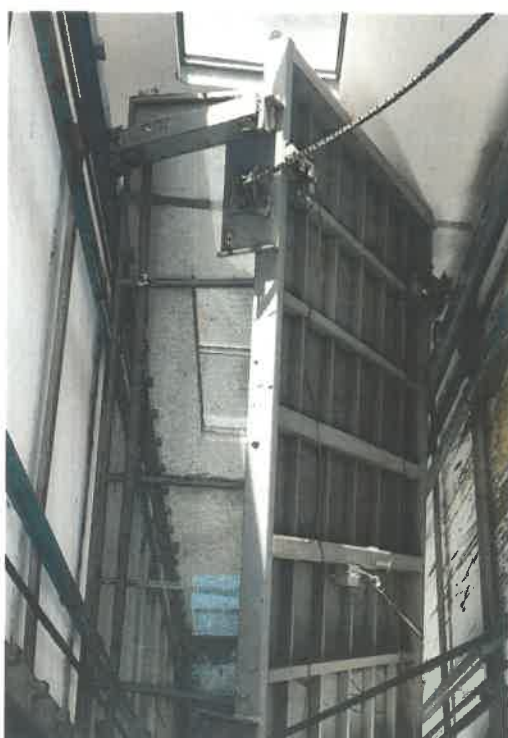
（9）根据现场了解升降平台是在一楼与四楼之间运送升降作业车时发生事故的，从钢结构立柱变形位置，现场平台倾覆翻转，在井道内三楼楼面卡住的位置分析，事发时平台处于四楼楼面以下并靠近四楼位置。

图 4-3 平衡轮逃出立柱的平台

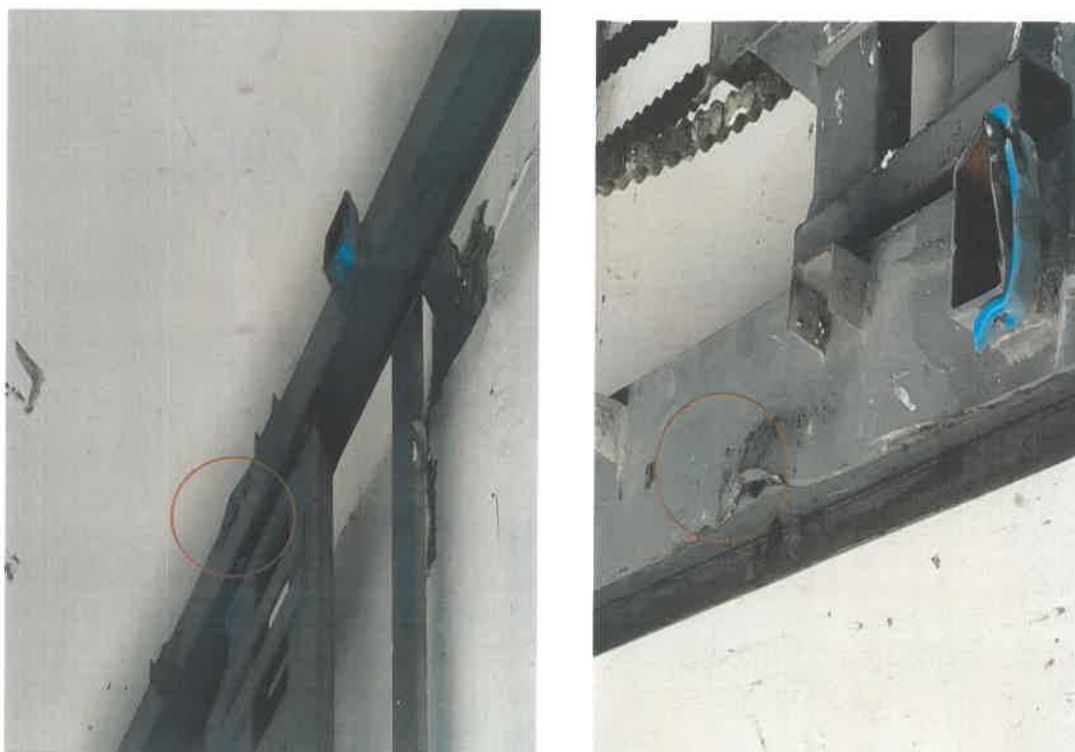
图 4-5 右侧立柱被撞击的突起变形

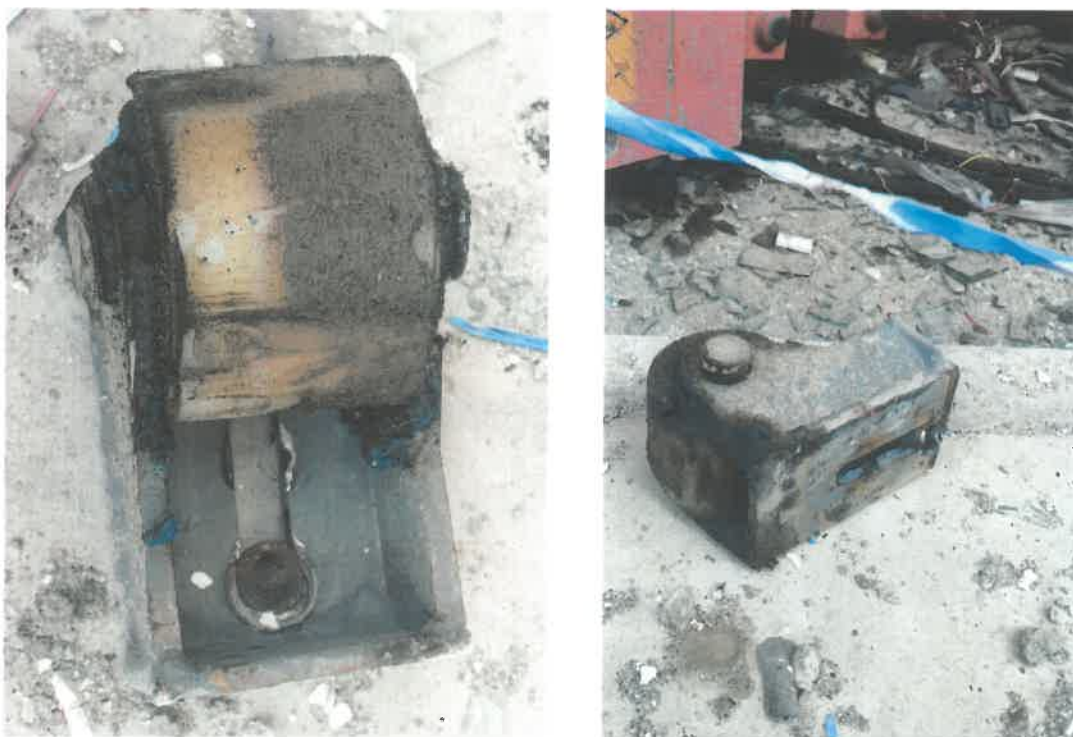
（4）在井道底部发现从平衡立柱上掉落的平衡导轮，导轮底座上的连接螺栓断裂（图 4-6）

图 4-6 地面散落的平衡轮组件

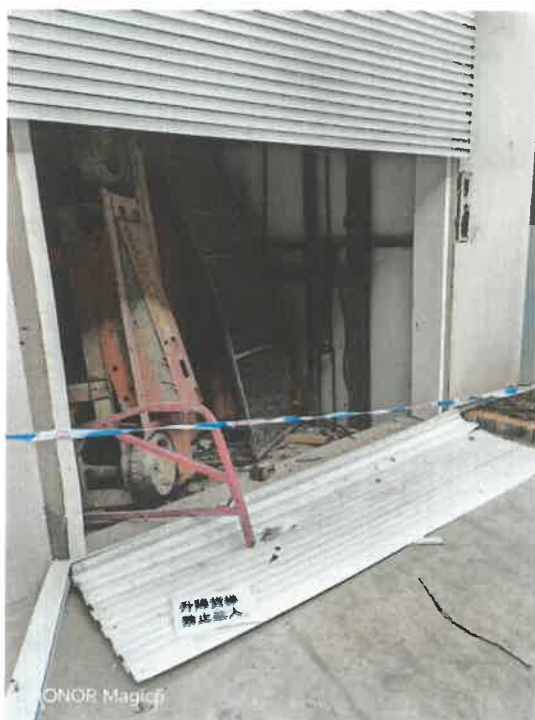
（6）在一层卷帘层门的左侧，见有用 A4 纸打印的“升降货梯 禁止坐人”的警示字样（图 4-7）。

图 4-7 贴在层门上的警示标记

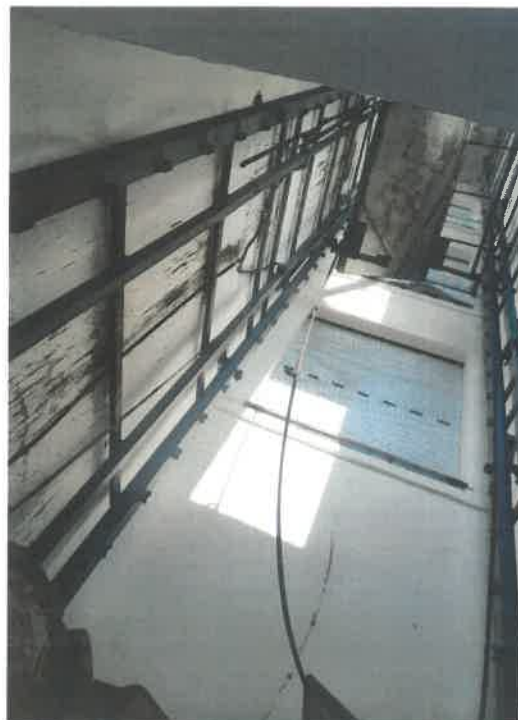
（7）用于提升的四根链条全部处于松弛状态，除东南方位链条出现链节脱开外，其余 3 根链条处于完整状态，没有断裂。东南方位链条链节脱开，整段链条分成两段，一段与平台相连，长度大约 7m，一段与顶升横梁相连。（图 4-8）

图 4-8 挂在平台上链条链节脱开的链条

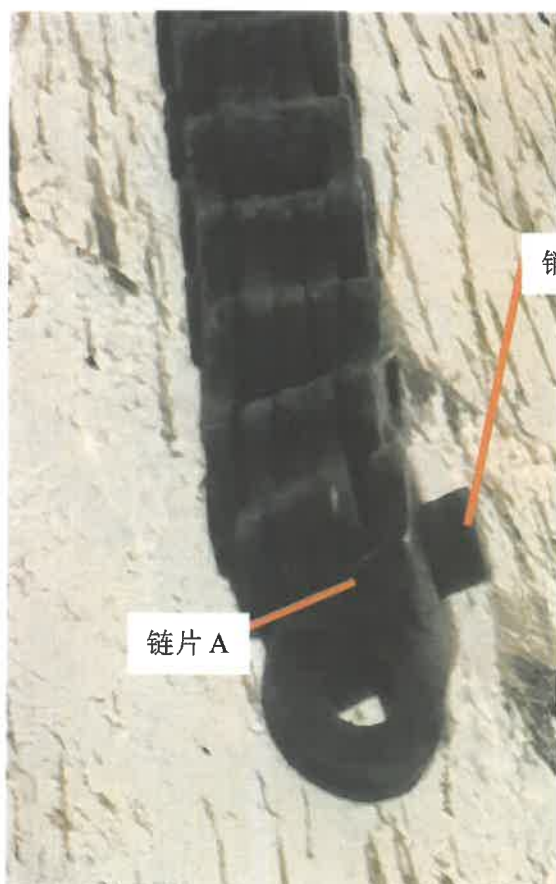
（8）与平台相连的链条链节脱开处，可见链条销轴向一侧发生位移，位移量大于一个链板的厚度，该处与销轴相连的链片发生了折弯变形，出现裂纹（图 4-9）。另一段与顶升横梁相连的链条链节脱开处未见明显变形（图 4-10）。

图 4-9 与平台的链条链节

事发当时提升的载荷为：升降作业车重 2330kg、3 个成年人重量按照每人 70kg 计算，约 210kg，总重量约 2540kg。事发时升降机东南方位提升链条的销轴发生移位，滑出了链条一侧的链片 B，导致链片 B 与销轴脱开，失去连接，只有另一侧的单片链片 A 承载所有拉力，链条处于偏载状态（图 4-9 和图 4-10）。强大的偏载拉力使得单边受力的链片 A 发生扭曲变形，瞬间与相连的销轴脱离，链条完全脱开，使得平台在该吊点失去提升拉力。

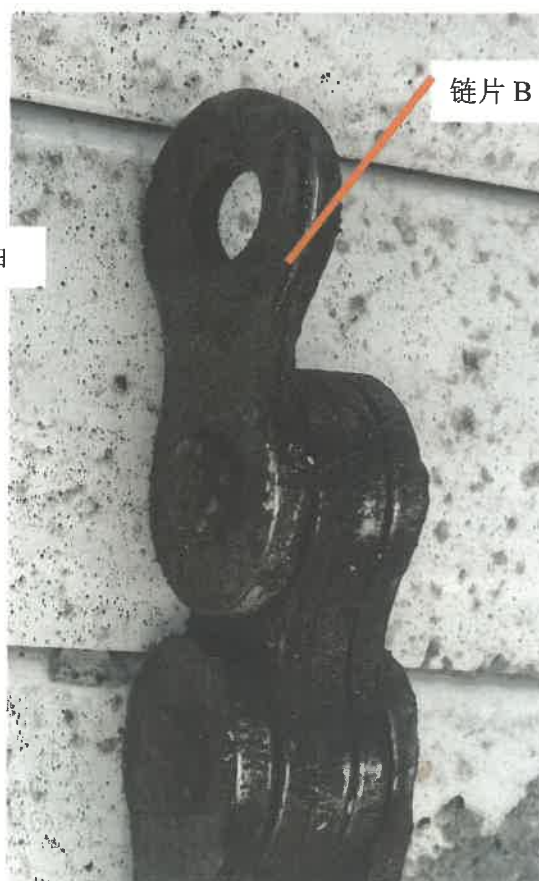
图 4-10 与顶升横梁相连的链条链节

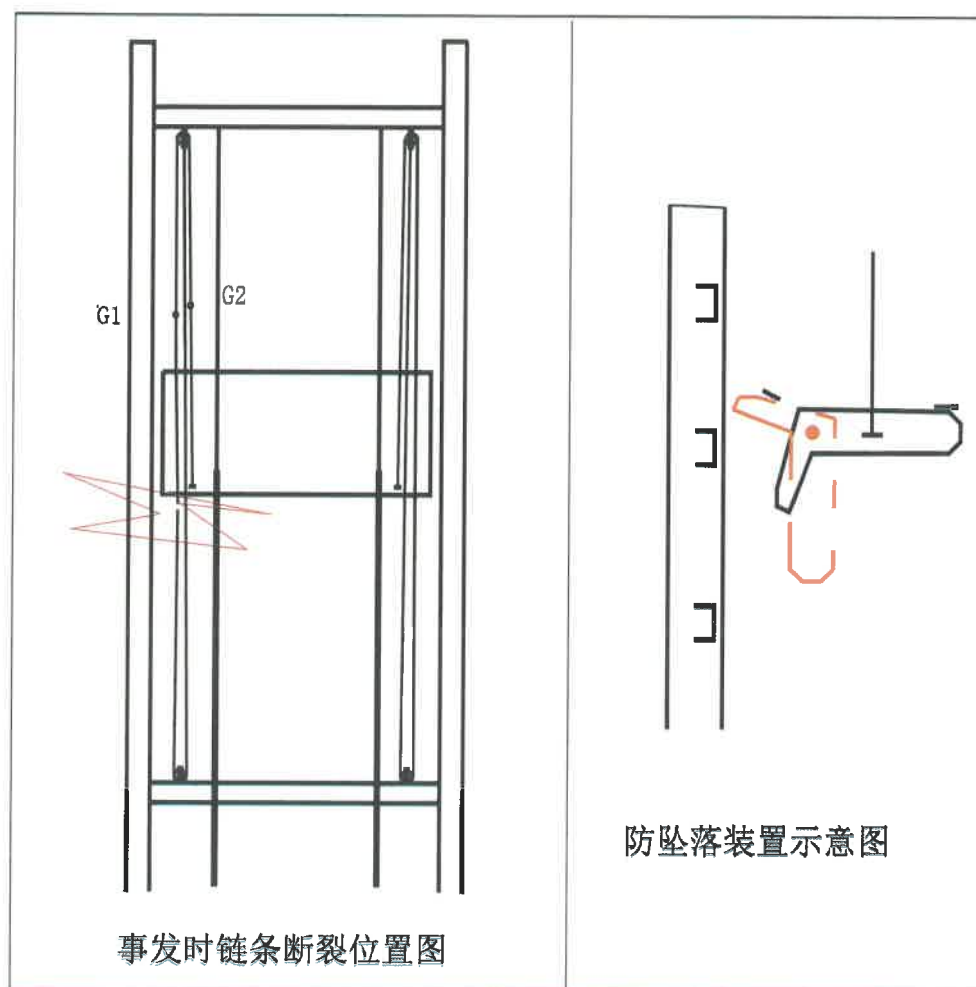
b. **防坠落安全钩动作挂不上凸台**,安全防坠落钩瞬间未动作,工作平台一角(东南方向)下坠,平台发生倾斜,增大了东南侧防坠落钩钩头与支撑凸台间的水平距离,导致钩头后续挂不上立柱上的所有支撑凸台,也就不能阻止平台该角点继续下坠(见图5),平台进一步倾斜,平台失去平衡,平衡轮固定螺栓受到冲击折断,平衡轮从立柱导向槽中脱出,平台边缘与井道立柱间形成空当,在平台自重和载荷的作用下,平台在下降过程中发生翻转,平台上的升降作业车和人员一同坠入井道一楼底部造成本起事故。

图 5 链条断裂防坠落装置动作意图
