**安徽陇海建设集团有限公司“2·10”  
一般坠落中毒事故调查报告**

**淮上区人民政府事故调查组**

**2026 年 4 月 29 日**

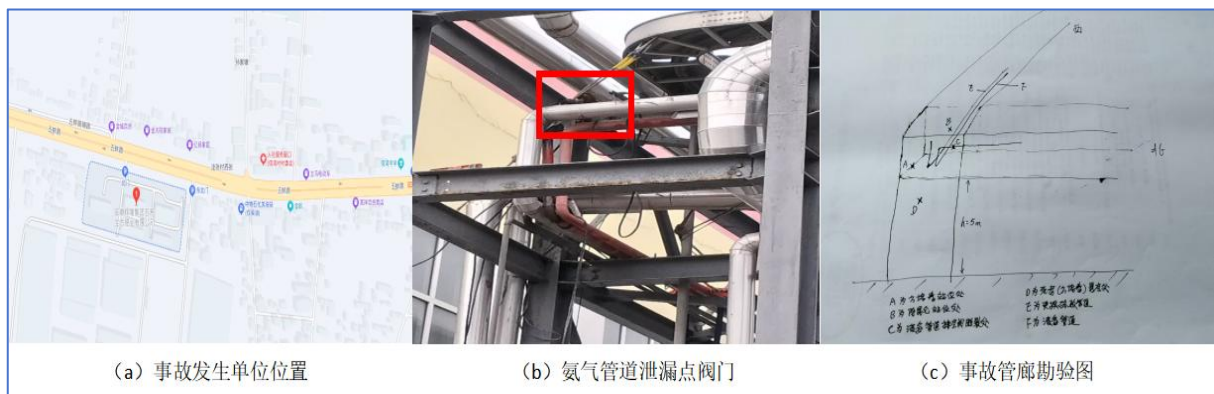
图 1 事故现场勘察图

7时45分许，方\*\*和陈\*\*两人从事故地点西侧立柱攀爬到管架上，顺管架向东移动到管架拐角处，在准备对管架上硫酸管道进行焊接前，发现管道位置不易焊接，方\*\*（站位在管架东侧面北站立）和陈\*\*（站位在管架西侧面东站立），两人合力抬起硫酸管道，8时05分许，在调整管道位置过程中，由于方\*\*佩戴的安全带卡到液氨管道排空阀根部，在位移时拉伸受力导致液氨带压管道排空阀根部（DN20）发生少量泄漏，随后方\*\*在逃离中自高处滑落，坠落的重力使液氨管道排空阀进一步撕裂，造成液氨管道内存余的液氨气体大量泄漏弥漫，陈\*\*本能转身，迅速脱去安全带从西侧立柱爬下，方\*\*被安全带系挂在管廊南侧半空，未能及时脱困。

如图 1 所示，事故现场位于五禾生态肥业公司氨站车间北侧管廊东至 100m 左右路口管廊处，管道高度距地面约 5m。方\*\*被安全带系挂在管廊南侧半空，未能及时脱困，吸入大量泄漏的氨气，后被五禾生态肥业公司救援人员割断安全带放至地面，经 120 现场确认，无生命体征；陈\*\*吸入少许泄漏氨气后从管廊西侧自行脱险，由于眼部、肺部受伤，及时送往蚌埠医科大学第二附属医院进行治疗。
