安徽盛世新能源科技有限公司  
“2023.12.13”机械伤害事故调查报告

淮上区政府事故调查组

2024年4月10日

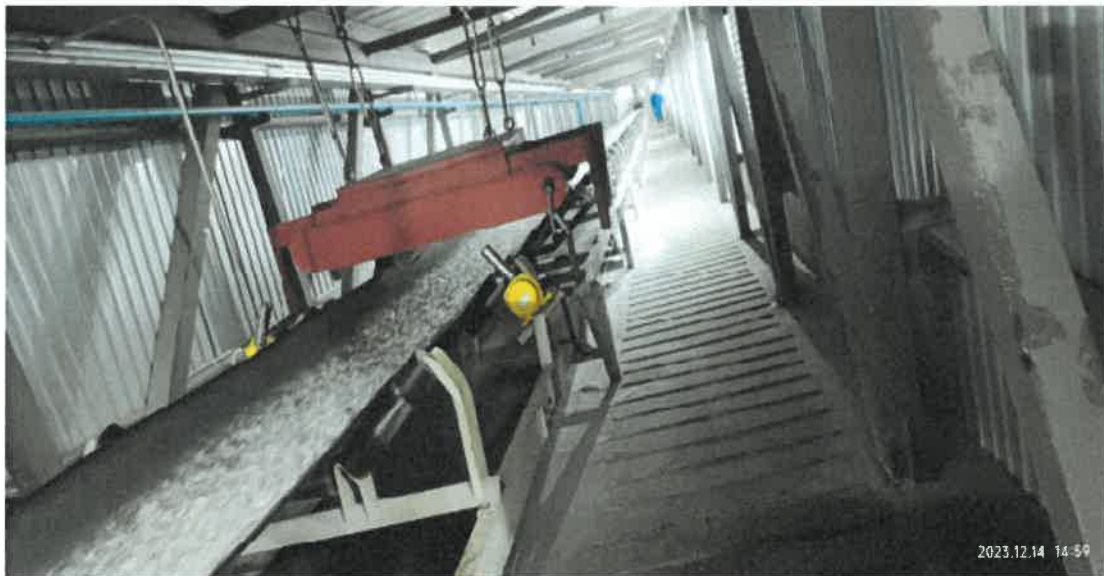
事故现场位于蚌埠市淮上区龙华路 1381 号的安徽盛世新能源科技有限公司原料车间碎玻璃输送带皮带廊内（图 1、图 2）。经询问夏劲松、涂四保等第一现场的救援人员，皮带工班长王光辉在巡检碎玻璃输送带过程中，手臂卡到皮带机头轮位置辊筒边部（图 3），身上压在输送皮带下边，皮带机头轮处安装的挡板被王光辉上身挤压变形（图 4），皮带机因过载已停止转动。

图 1 涉事碎玻璃输送带皮带廊

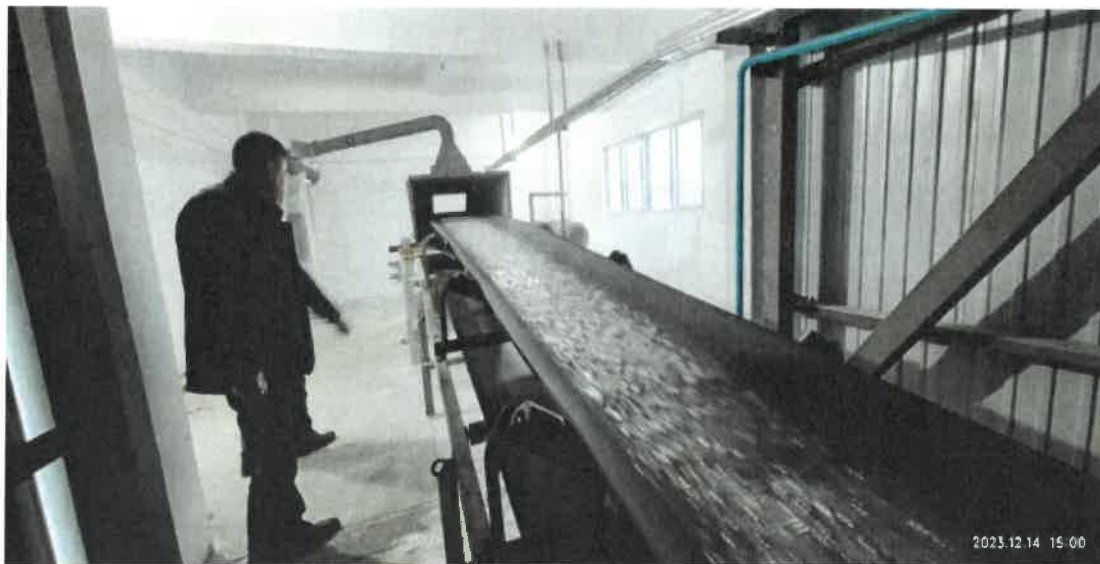
图 2 涉事碎玻璃输送带皮带廊

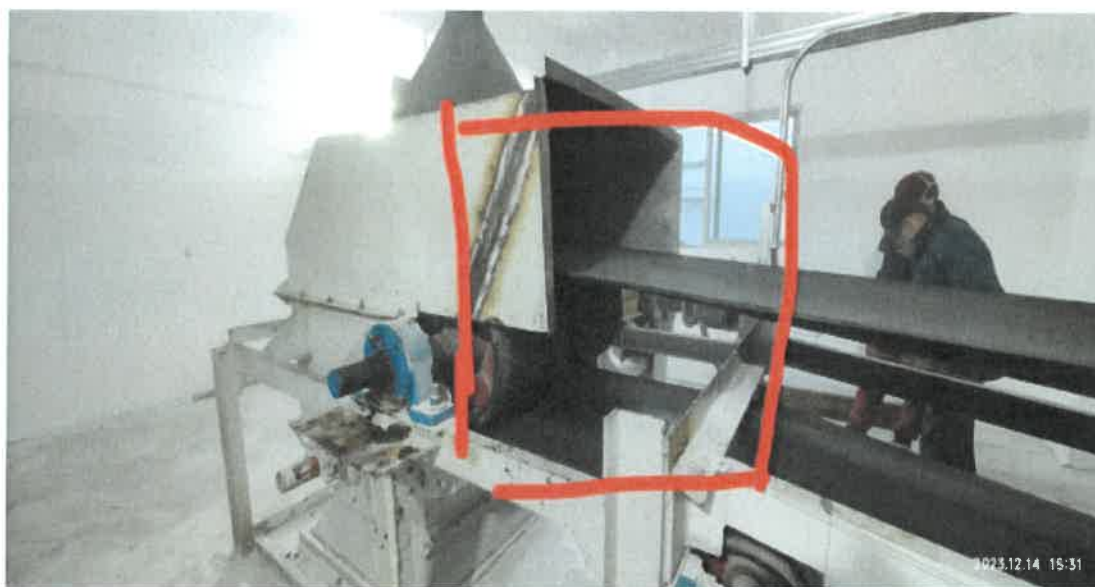
图 3 事故现场输送带头轮位置

皮带工班长王光辉安全意识淡薄，未与皮带机保持安全距离，在巡检碎玻璃输送带过程中，手臂不慎卡到皮带机头轮位置辊筒边部，上身挤到侧面挡板（挡板严重变形），挤压到心脏部位（胸口），是导致这起事故发生的直接原因。

盛世新能源公司未有效落实企业安全生产主体责任，现场人员管理不到位，隐患排查整治不到位，对员工教育培训不到位，未严格落实安全检查制度及岗位安全操作规程，未发现并消除碎玻璃输送带头轮下轮侧防护不到位事故隐患，是导致事故发生的间接原因。

（三）盛世新能源公司要对照皮带机机械伤害预防铁律十二条（“四必有”：有轴必有套、有轮必有罩、有台必有栏、有洞必有盖；“四不修”：带电不修、带压不修、高温过冷不修、无专用工具不修；“四停用”：无联锁防护停用、无接地漏电保护停用、无岗前培训停用、无安全操作规程停用）全面排查皮带机安全隐患，重点排查整治滚轴、传动轴、皮带轮、齿轮、链条等传动危险部位是否设置防护罩或防护屏，台沿、临边的设备及辅助工具等沿边是否设置护栏，危险性较大的皮带机设备是否安装安全连锁保护装置。特别要针对安全作业规程应执行未执行问题，严防严控低级错误引发事故。对排查出的皮带机事故隐患，要落实治理责任、措施、资金、期限和应急预案，做到排查整治到位，问题整改彻底。

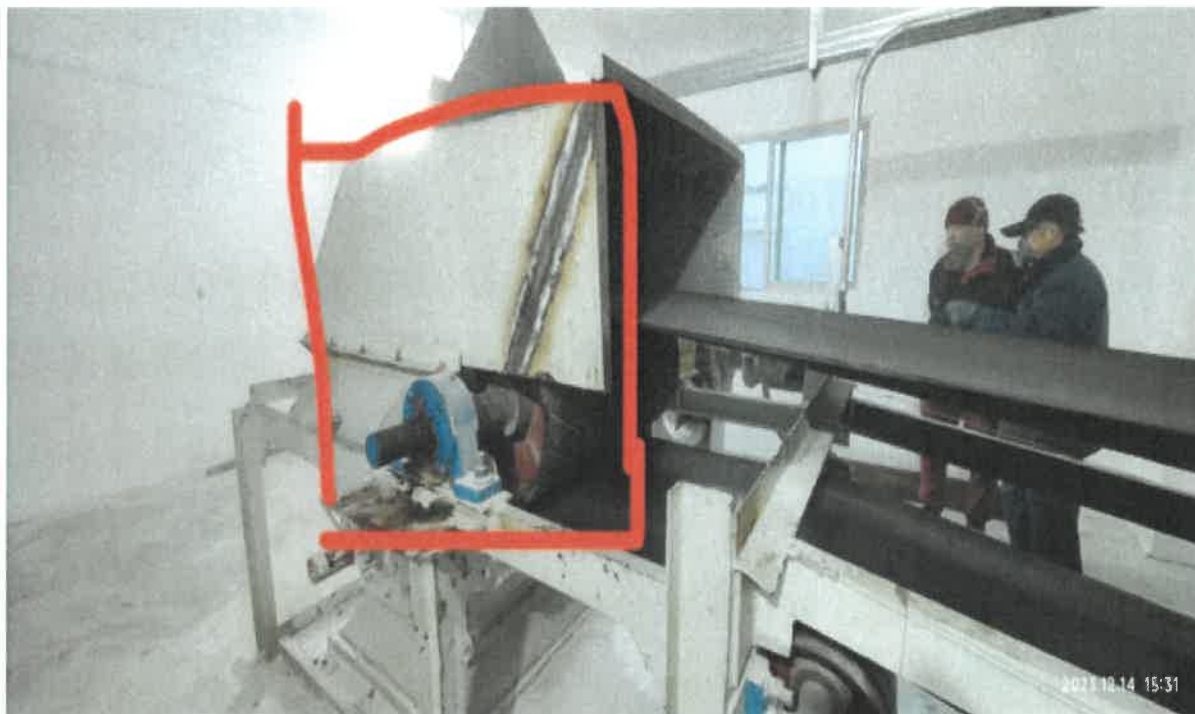
经现场勘察：发生事故的皮带机头轮处安装的挡板被破坏，并张开。输送带皮带因施救时在头轮挡板处被割断，逆止器被拆除。事故部位位于皮带廊头部，皮带机输送带顶面距地面高度为 1.2 米左右，现场光线良好，头轮下部地面有洒落的白色粉末，无其他杂物。

图 4 皮带机头轮处安装的挡板受挤压变形（逆止器已经拆除）
