# 市主城区黑臭水体整治工程“2020.5.29” 一般物体打击事故调查报告 市政府调查组

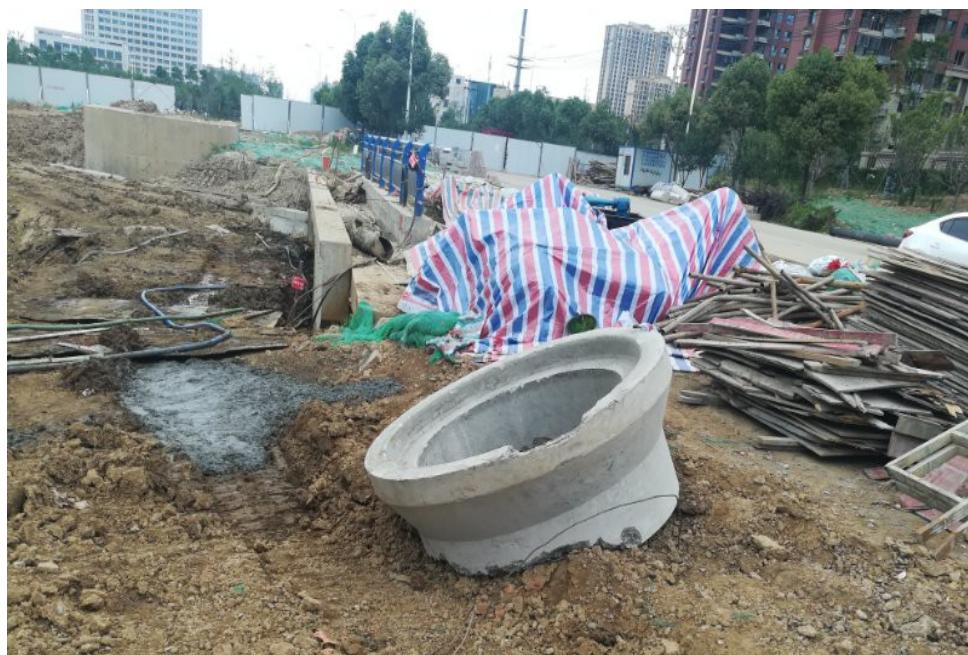
池施工过程中，为调蓄池两个转接井定制的承插式钢筋混凝土管（以下简称“涵管”，长 2 米、内直径 1.2 米）过长，施工员陈\*海电话安排吊运了一节涵管至调蓄池旁地面进行切割。12 时 20 分左右，陈\*海和工人孙\*义、余\*友一同使用电镐等工具对该涵管进行切割（未按规定对涵管采取固定措施），对涵管的混凝土进行破碎一圈后，需要继续剪断涵管内的钢筋。12 时 50 分左右，陈\*海钻进涵管内，使用钢筋钳剪切钢筋，在钢筋全部被剪断时涵管承插端（图 1）

图 1 被切割涵管的承插端

突然倾倒，压在陈\*海（监控视频显示其未佩戴安全帽）头部（现场画面被汽车起重机遮挡，图 2），现场工人立即对其开展施救，并拨打 120 急救电话。救护车于 13 时 01 分左右到达现场，将陈\*海送至市第二人民医院进行了救治，于 13 时 10 分被宣布临床死亡。

陈\*海在涵管内剪切钢筋时，涵管承插端倾倒时压在其头部是事故发生的直接原因。

1.陈\*海，安全意识淡薄，未按照细则规定要求，在施工现场不平整的地面组织切割涵管；参与现场作业时未佩戴安全帽，钻进涵管内剪切钢筋。

江苏晨山公司、安能二局公司、长江环保公司等企业要认真贯彻落实习近平总书记关于安全生产重要指示精神，抓好问题隐患整改和风险管控各项工作。严格按照《安全生产法》《建设工程安全生产管理条例》等要求，进一步健全全员安全生产责任制，完善关键岗位职责规定；切实落实企业安全生产主体责任，完善并落实钢筋混凝土管施工过程中各项制度规定，督促工人做好自身防护，加强现场安全管理。

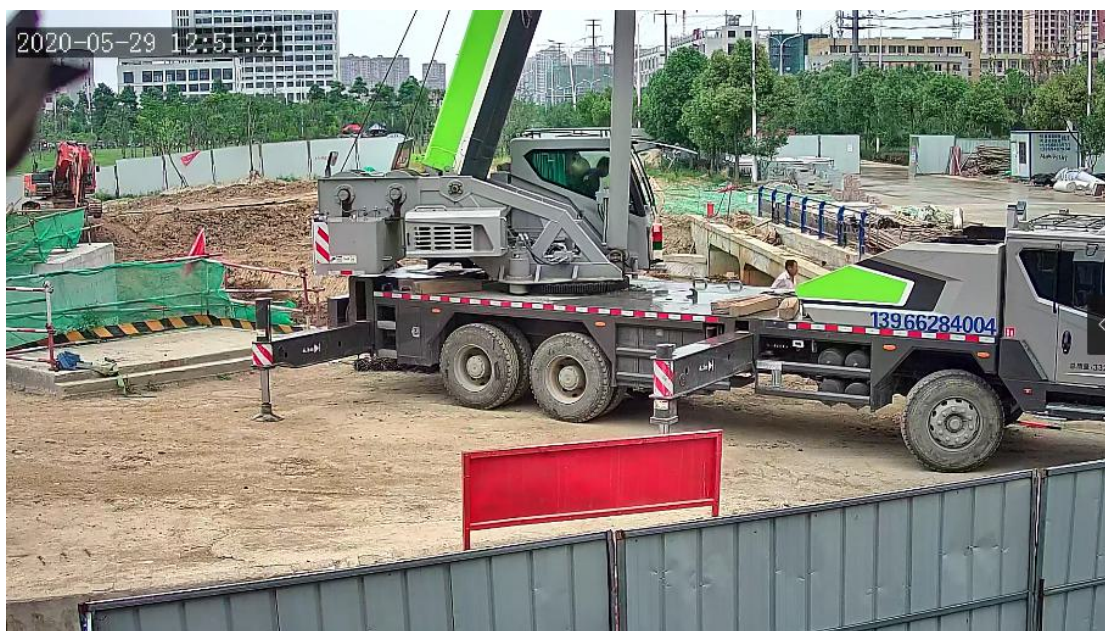
图 2 事发时现场画面

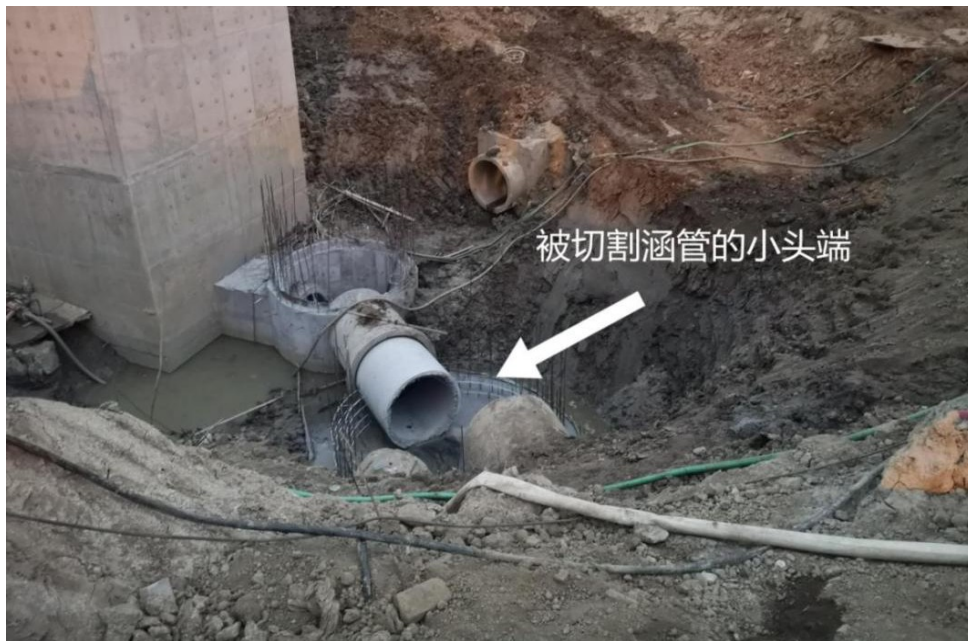
2020年5月29日17时41分，市应急局值班人员接到电话举报，该项目工地疑似发生亡人事故，带班领导和值班人员立即赶赴项目现场，裕安区应急局派员参加，经现场核查举报亡人事故属实，被切割涵管一端已安装在转接井上（图3），随后向市委、市政府和市纪委监委报送了《安全生产事故快报》（〔2019〕

图 3 现场核查时被切割涵管一端已安装在转接井
