## 舒城县“2020.5.19”较大道路交通事故调查报告

2020年5月19日12时23分，舒城县经济技术开发区（以下简称“舒城县开发区”）龙潭北路与高峰路交叉口，一辆重型半挂牵引车（皖A40511）与一辆小型普通客车（皖A116BZ）发生碰撞，造成3人死亡、3人受伤（2人轻伤、1人重伤），直接经济损失110余万元。

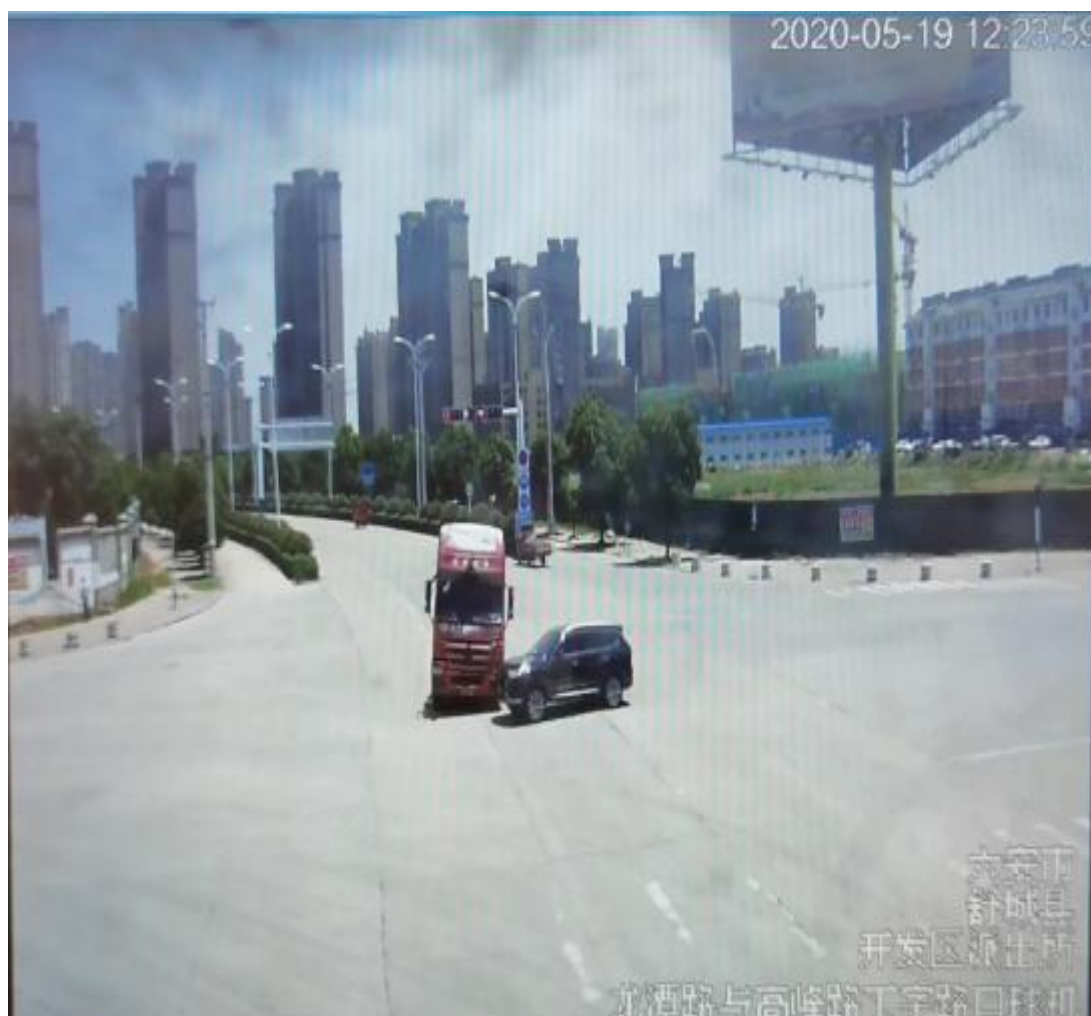
图 1 事发路口监控画面截图

3.车辆速度鉴定。经安徽中和司法鉴定中心对事故车辆的行驶速度、监控视频中通过路口时信号灯指示情况进行鉴定，皖A116BZ小型普通客车事发时的行驶速度介于123km/h-125km/h，通过事故路口南侧停止线时，事故路口北侧交通信号灯状态为绿灯状态；皖A40511重型半挂牵引车事发时的行驶速度介于42km/h-45km/h，通过事故路口东侧停止线时，事故路口西侧交通信号灯为红灯状态。

陈\*兵驾车超速且闯红灯，杨\*成醉酒驾车且超速是导致事故发生的直接原因。

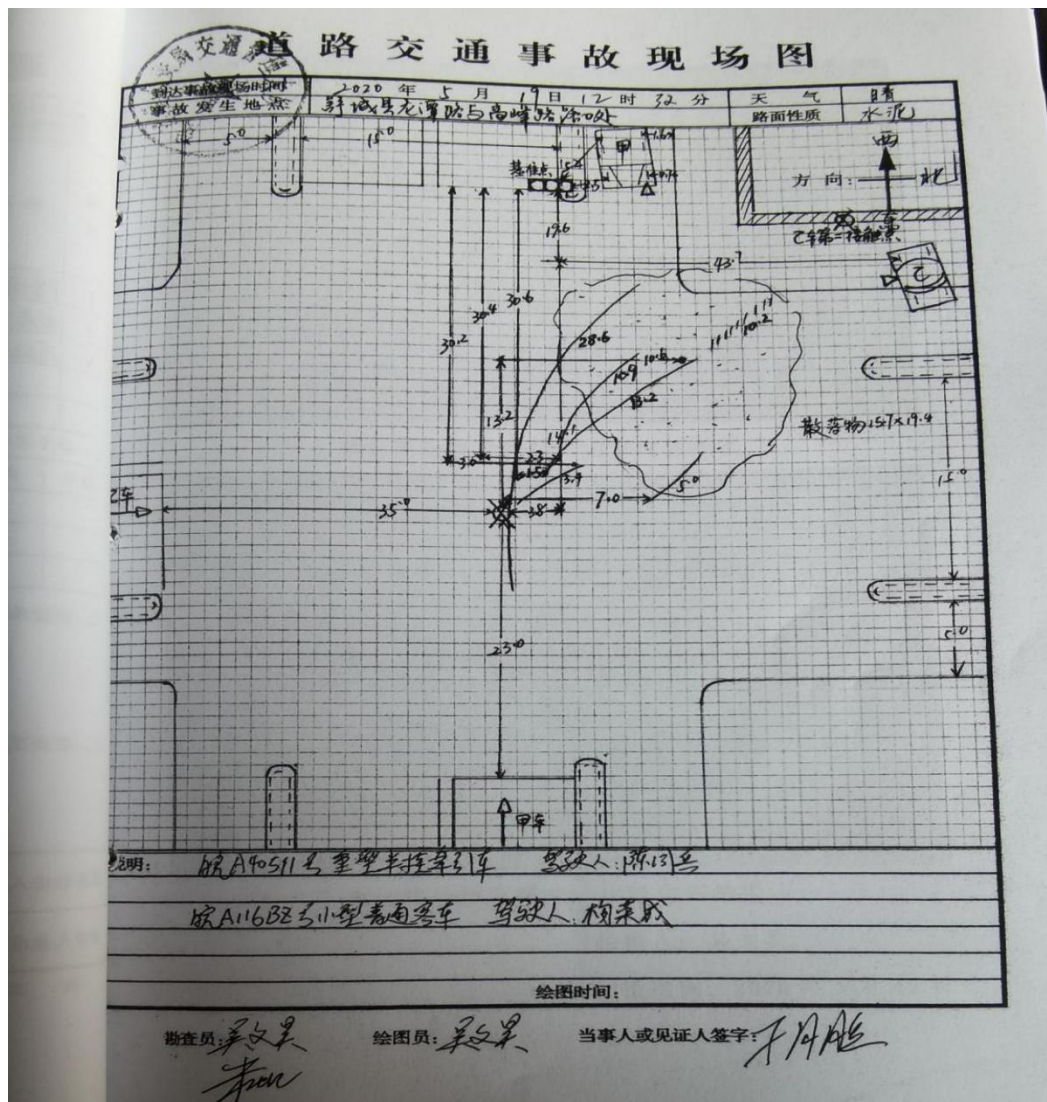
图2 事故现场勘查图

4.碰撞形态鉴定。经安徽中和司法鉴定中心鉴定，事故发生时，皖A116BZ号小型普通客车沿事发路段由南向北行驶过程中，其右侧与沿事发路段由东向西行驶的皖A40511号重型半挂牵引车前部发生接触刮撞，刮撞后，皖A40511号重型半挂牵引车旋转滑移后静止，皖A116BZ号小型普通客车车体发生旋转，在旋转滑移过程中其左侧及后部与事故路段的路沿石及围墙发生接触刮撞后静止。

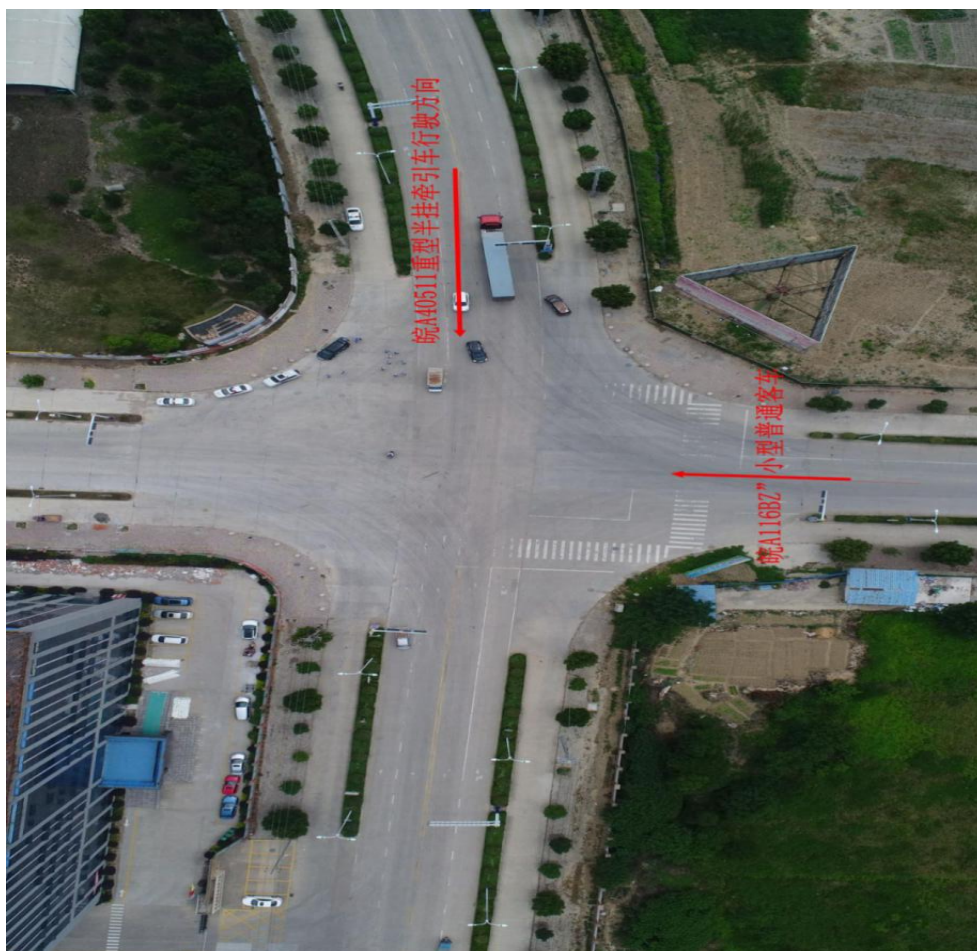
图 3 事故路口俯瞰图

路和高峰路均由舒城县开发区建设投资总公司建设，高峰路（南北走向，限速 40km/h）为混凝土路面，绿化带 2 米\*2，主车道 15 米，慢车道 5 米\*2，人行道 5.5 米\*2；龙潭北路（东西走向，限速 40km/h）为混凝土路面，绿化带 2 米\*2，主车道 15 米，慢车道 5 米\*2，人行道 5.5 米\*2。

4.舒城县开发区规划建设环保局，负责区内基础设施、公共设施、园林绿化等建设和管理，对区内道路交通安全设施规划设计不完善，未同步征求公安交警等部门意见，事发路口等重要路段未设置电子警察等抓拍系统；对区内已建成通行的道路标线维护保养不到位，事发路口路面除斑马线外停止线等标线不清晰。

（一）有关属地政府，要加强道路交通安全设施规划设计，充分征求公安交警部门意见和建议，切实落实交通安全设施相关工作；认真组织对辖区内交通安全设施进行全面摸排，对交通信号灯、视频监控、电子警察等安全设施缺失的，建立工作台账，结合实际落实到位。
