# **G42 沪蓉高速安徽段 “2019.12.7” 较大道路交通事故调查报告**

2019 年 12 月 7 日 1 时 8 分许，在 G42 沪蓉高速（六安市金寨县境内）下行线 610km+950m 处，发生一起重型半挂牵引车冲入事故救援现场警戒区域，撞上施救车辆，造成 1 人当场死亡，2 人经抢救无效死亡，6 人受伤的较大道路交通事故。依据《安全生产法》《安徽省生产安全事故报告和调查处理办法》等法律法规，经六安市政府授权，由市应急管理局牵头，组织六安市公安局、市总工会、市交通运输局、金寨县政府和淮北市政府等单位有关人员，成立 G42 沪蓉高速六安段“2019.12.7”较大道路交通事故调查组，邀请了市纪委监委派员参加，并聘请相关行业安全专家参与事故调查工作。调查组经过现场勘察、调查取证，事故经过、事故原因和有关责任者的责任已经查明。现将有关情况报告如下：

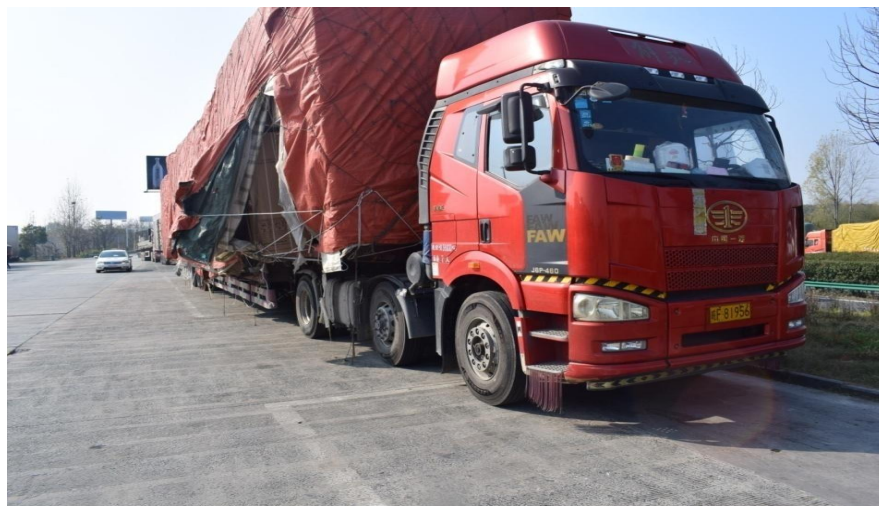
限于运输不可拆解物体，该车辆在太平洋财产保险股份有限公司办理了机动车保险业务。经鉴定，该车外廓尺寸(长21000mm, 宽3800mm)与登记尺寸(长16000mm, 宽3000mm)不一致，经过非法改装。事故发生时，该车上载有冰箱438台，车货宽度3800mm、长度24000mm、高度4600mm，所载货物超宽、超长、超高。

图 1 平板车超宽、超长、超高装载情况

**(4) 重型半挂牵引车上装载的货物是否超宽、超长、超高鉴定情况：**经检验，皖 F81956(皖 F9225 挂)号重型半挂牵引车车上装载货物长 24m，宽 3.8m，距地高度 4.5m、4.6m。皖 F81956(皖 F9225 挂)号重型半挂牵引车挂车注册登记外廓尺寸为 16000×3000×1700mm。根据《中华人民共和国道路交通安全法实施条例》第五十四条：“机动车载物不得超过机动车行驶证上核定的载质量，装载长度、宽度不得超出车厢，并遵守下列规定：（一）重型、中型载货汽车、半挂车

载物，高度从地面起不得超过4米，载运集装箱的不得超过4.2米”之规定，认为皖F81956(皖F9225挂)号重型半挂牵引车车上装载货物不符合《中华人民共和国道路交通安全法实施条例》规定。

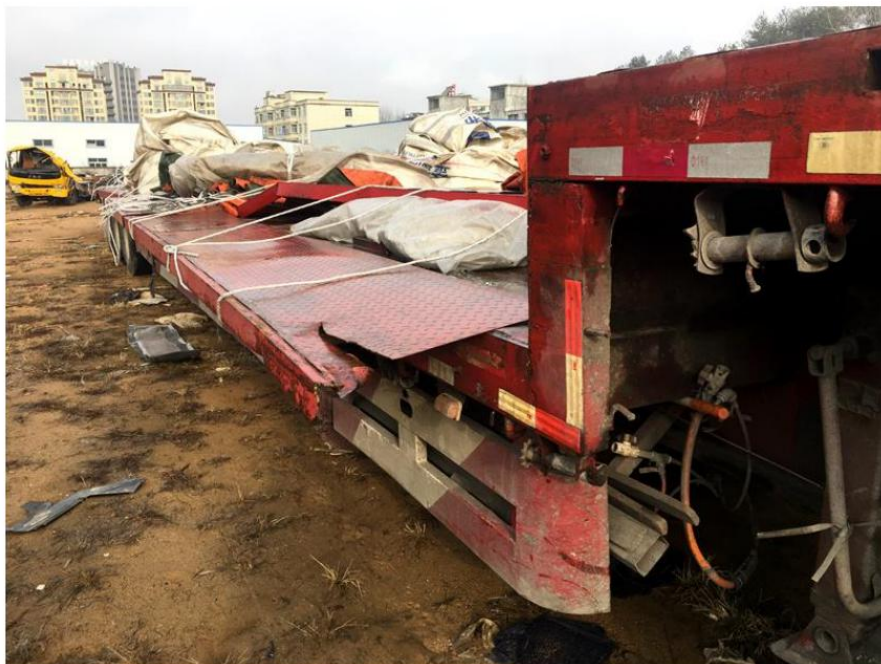
图 2 平板车加装的超宽钢板

**(3) 重型半挂牵引车技术参数。**经检验，皖 F81956(皖 F9225 挂)号重型半挂牵引车挂车宽度 3.8m，挂车平板两侧均加装有宽 0.4m 的钢板架；挂车平板后部加装有长 5m 的纵向钢架。挂车实际宽度 3.8m 与登记宽度 3m 不一致。

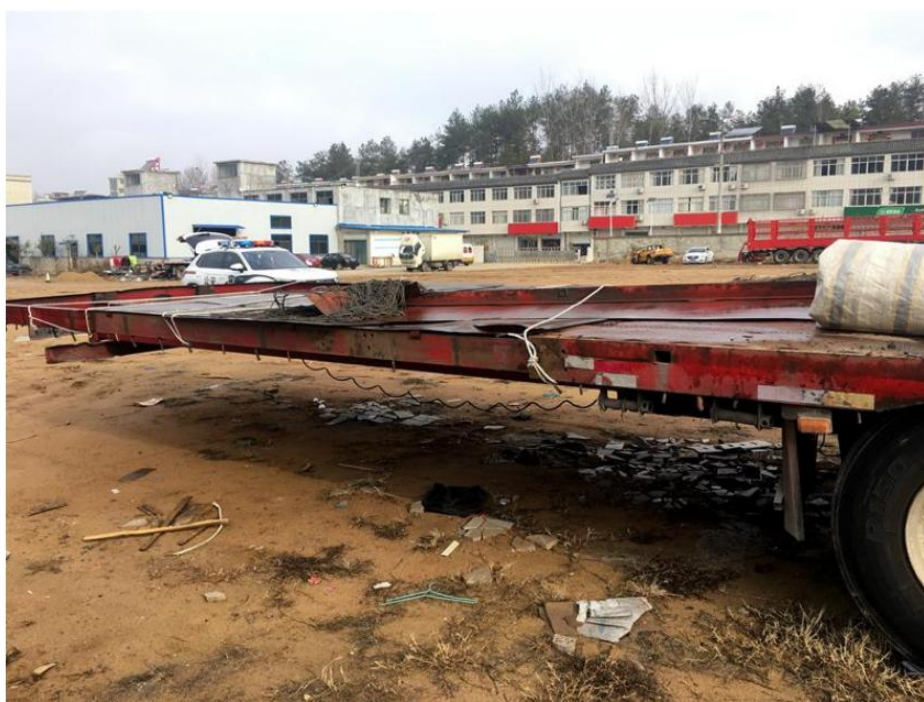
图 3 平板车尾部加装的钢板

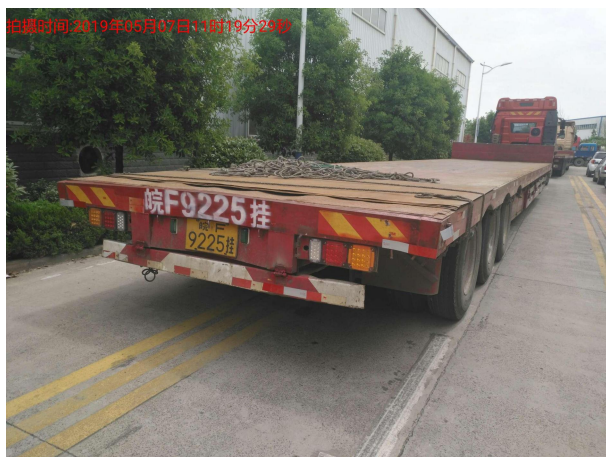
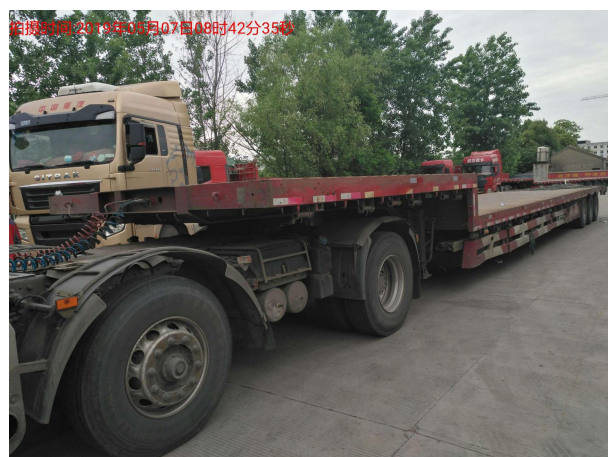
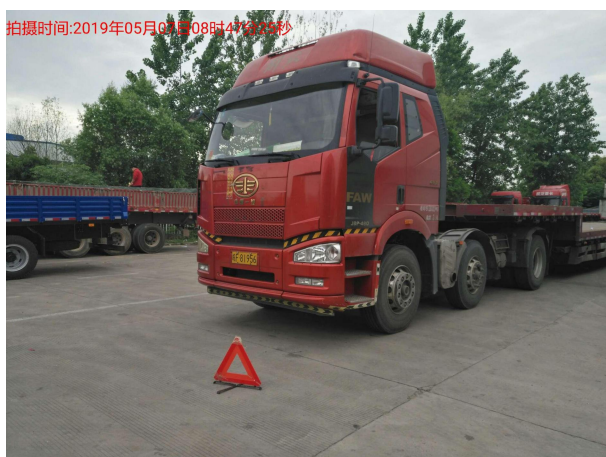
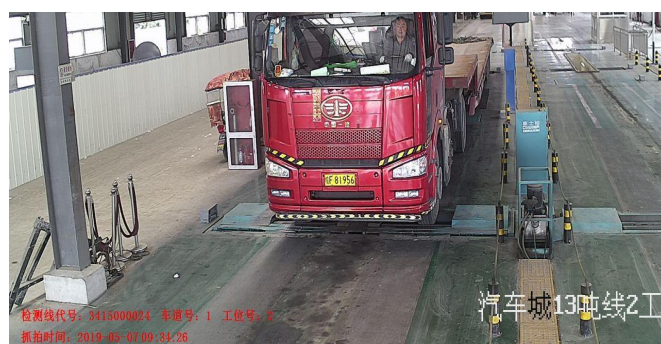
调查中，据葛\*好供述，其于2016年7月非法改装了皖F9225挂号重型低平板半挂车，加长、加宽了挂车平板。由于葛\*好私自改装了事故车辆的时间较长，调查中未能提供任何发票及相关手续的证明材料，不能查实葛\*好车辆的具体改装单位。葛\*好每次开展车辆年审时，在提前卸掉平板加长部分和加宽部分后才参加年审。由于每次参加年审时车辆均已被恢复原样，因此检测机构不能判定车辆尺寸不符合国家标准要求。葛\*好先后于2017年5月23日在荆州市晨达环保技术有限公司、2018年4月3日在六安汽车城机动车检测技术有限公司、2019年5月7日在六安汽车城机动车检测技术有限公司顺利通过了车辆检测。

图4 2019年5月7日肇事车辆在六安市汽车城开展车辆检验时的现场照片（平板车加长、加宽的钢板均已卸掉）

**（四）加强车辆检验机构教育培训。**全市各有关车辆检测机构要深刻吸取该起事故有关教训，要加大对检测人员的机能培训，加大对有改装嫌疑车辆的检查力度，防止非法改装车辆利用各种手段混过年检关。

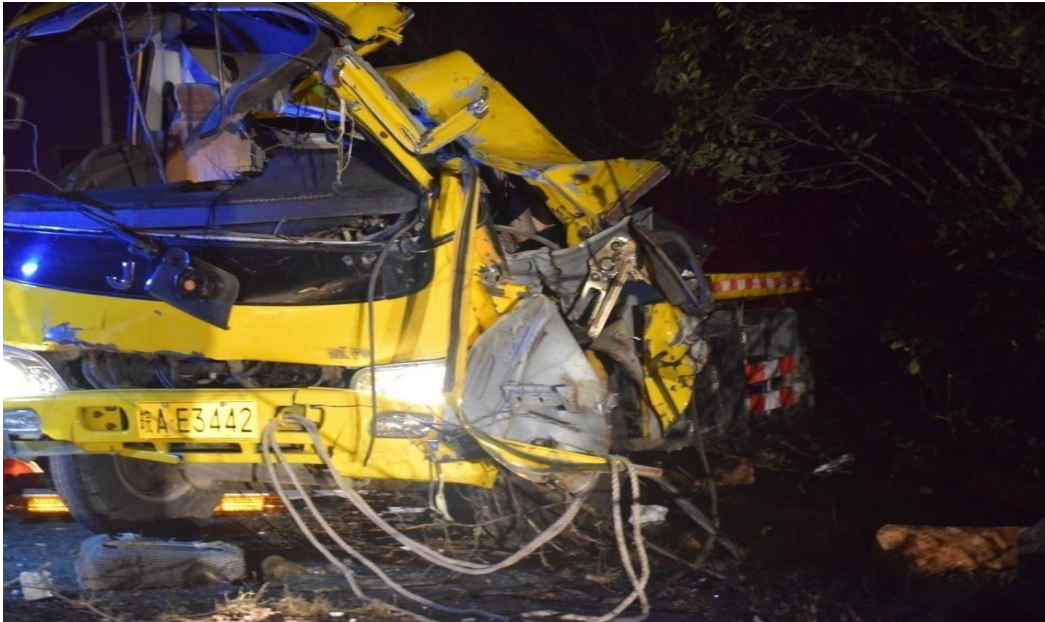
3. 皖 AE3442 号中型非载货专项作业车，品牌：常奇牌，所有人：合肥市徽障施救有限公司，初次登记日期：2010 年 1 月 28 日，检验有效期至：2020 年 1 月 31 日，该车在中国人民财产保险股份有限公司办理了机动车保险业务，保险终止日期：2020 年 1 月 28 日。经检验，该车灯光信号装置齐全，转向性能及制动性能是否有效无法确定。

图 5 皖 AE3442 号中型非载货专项作业车（施救车辆）

**(1) 重型半挂牵引车事故时的碰撞形态。**经鉴定，事故发生时，皖 F81956(皖 F9225 挂)号重型半挂牵引车行驶至事发路段，其右侧与前方施救区域的皖 AE3442 号中型非载货专项作业车左侧发生连续性接触刮撞，在刮撞惯性力作用

下，皖 AE3442 号中型非载货专项作业车车体发生顺时针旋转，旋转过程中前部右侧与道路右侧侧翻的皖 NER097 号轻型普通货车驾驶室顶部发生接触刮碰，刮碰后，皖 AE3442 号中型非载货专项作业车在继续旋转中，其右侧前部又与停放在施救区域的皖 N8L158 号小型普通客车尾部发生接触刮碰，同时，皖 AE3442 号中型非载货专项作业车车体与施救区域的人员发生接触碰撞，最终皖 AE3442 号非载货专项作业车静止于事故路面的施救区域，皖 F81956(皖 F9225 挂)号重型半挂牵引车向前滑移一段距离后静止在路面。

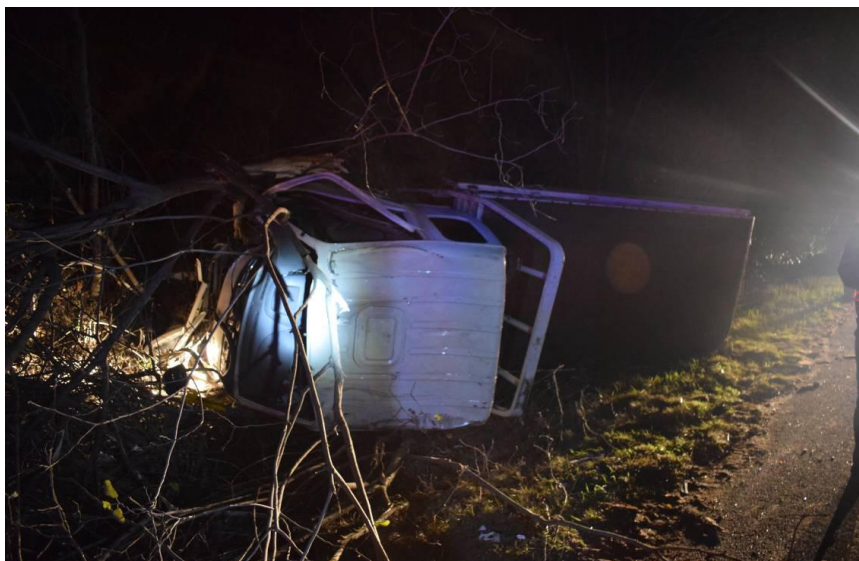
4. 皖 NER097 号轻型普通货车，品牌：福田牌，所有人：汪\*成，初次登记日期：2018 年 7 月 3 日，检验有效期至：2020 年 7 月 31 日。该车在中国人寿财产保险股份有限公司办理了机动车保险业务，保险终止日期：2020 年 7 月 6 日。事故发生时，该车侧翻于道路右侧路边。经检验，该车除右前大灯在事故中损坏外其余灯光信号装置齐全，转向性能及制动性能是否有效无法确定。

图 6 皖 NER097 号轻型普通货车

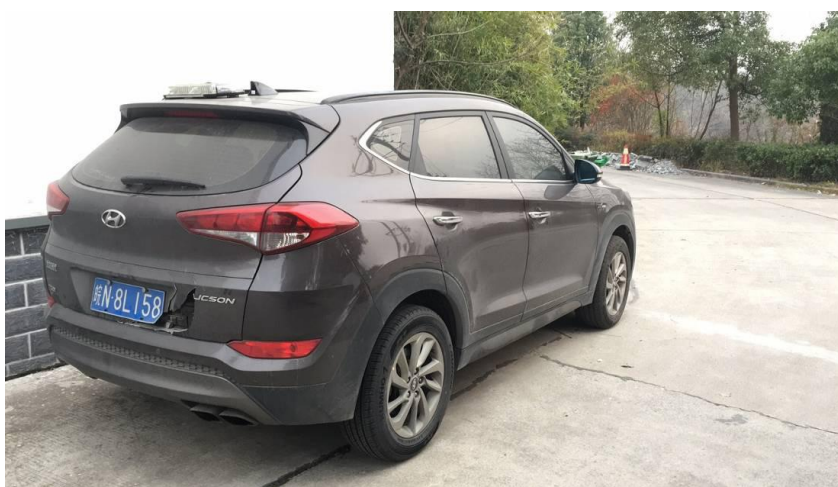
5. 皖 N8L158 小型普通客车，品牌：北京现代牌，所有人：安徽省交通控股集团有限公司，初次登记日期：2017 年 6 月 6 日，检验有效期至：2021 年 6 月 30 日，机动车状态：违法未处理。该车在中国人寿财产保险股份有限公司办理了机动车保险业务，事故发生时，停于现场警戒区内。经检验，该车灯光信号装置齐全，转向及行车制动有效。

图 7 皖 N8L158 小型普通客车

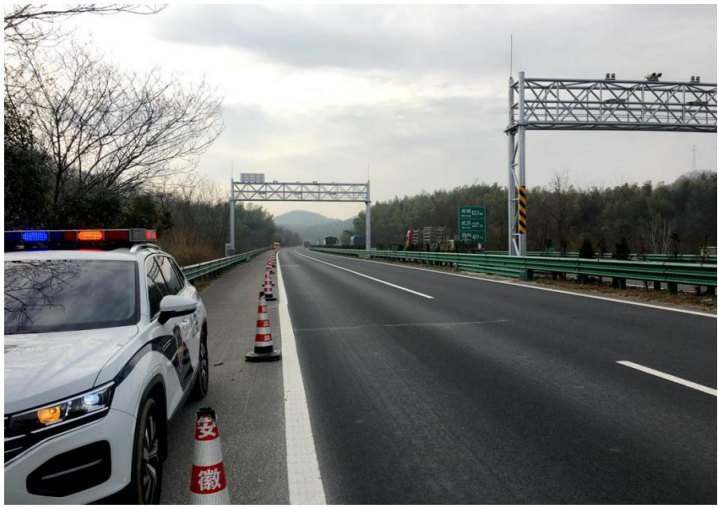
沪蓉高速公路安徽段（六武高速），全长共 90.869 公里，北起六安市姚李镇大顾店，接合六叶高速公路，南与皖鄂省界长岭关相连，途径六安市叶集区、金寨县。该道路于 2006 年 2 月 18 日开工，2009 年 12 月 28 日通车，2011 年湖北段通车。事故现场位于 G42 沪蓉高速（安徽段）下行线 610km+950m 处（金寨县境内），路段呈南北走向，双向四车道，整体式路基宽 26 米，路面宽 22.5 米，采用 18cm 沥青混凝土路面，划分为两条行车道（各宽 3.8 米）和一条应急车道（宽 2.8 米），中分带采用双波护栏板，路侧采用三波

护栏板。事故现场为弯道下坡路段，竖曲线坡长 544.79m，坡比 1.75%，事故路段上游来车方向渐进设置了 3 块提示牌：612km+100m 设置了“山区路段谨慎驾驶”提示牌，612km+100m 设置了“陡坡慢行”提示牌，611km+600m 设置了“疲劳驾驶严重查处”提示牌。事故发生时该路段未实行交通管制，小型车辆、大型车辆限速均为每小时 100 公里。

图 8 事故路段
