## 附件 2

# 沪陕高速六安段“2020.2.15”较大道路交通事故调查报告

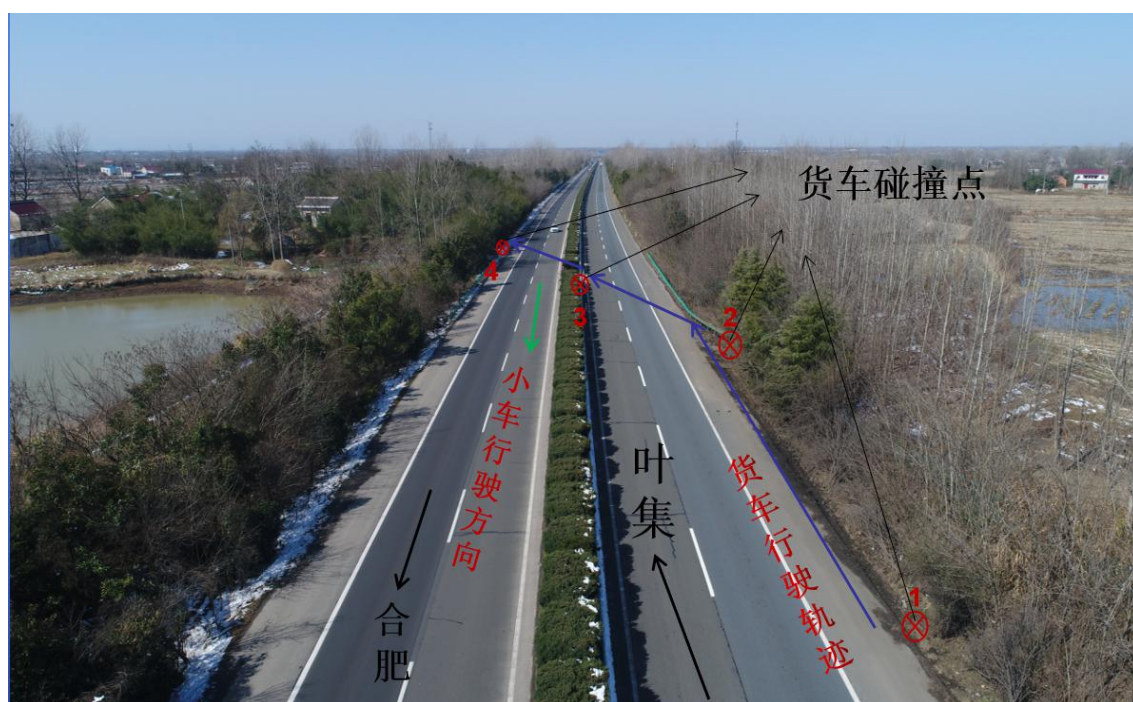
图 1 车辆行驶路线

2020 年 2 月 15 日凌晨 2 时 40 分左右，宋\*杰驾驶黑 AU1475 号重型仓栅式货车，沿沪陕高速（六安段）上行线由东向西行驶至 729 公里 350 米处（图 1），其右侧与应急车道旁警示桩及

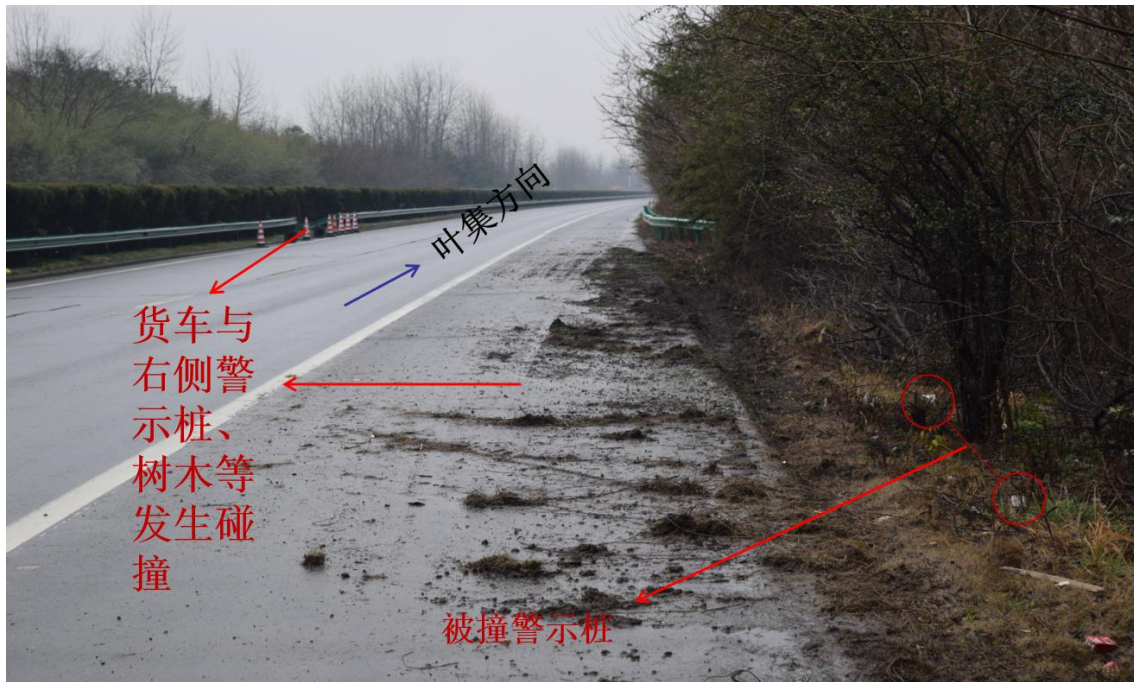
图 2 货车行驶右偏移刮碰处

树木发生刮碰后（图 2），随即向左前方行驶一段距离后，其前部又与中央护栏发生碰撞并进入对向车道，遇陈\*驾驶的自西向东行驶的川 A61BF9 号小型轿车，川 A61BF9 号小型轿车前部与黑 AU1475 号重型仓栅式货车右侧中前部发生接触碰撞，碰撞后，两车继续向西南方向滑移一段距离后与事故路段南侧护栏碰撞后静止（图 3）。事故造成川 A61BF9 号轿车驾驶人陈\*及乘坐人余\*鑫、魏\*、奚\*毅等4人当场死亡，两车及高速公路附属设施等受损（图 4）。

1. 直接原因。宋\*杰夜间在高速公路上连续驾驶机动车超过4个小时未停车休息，车辆与右侧防护设施碰撞后操作不当，是造成本起事故的直接原因。

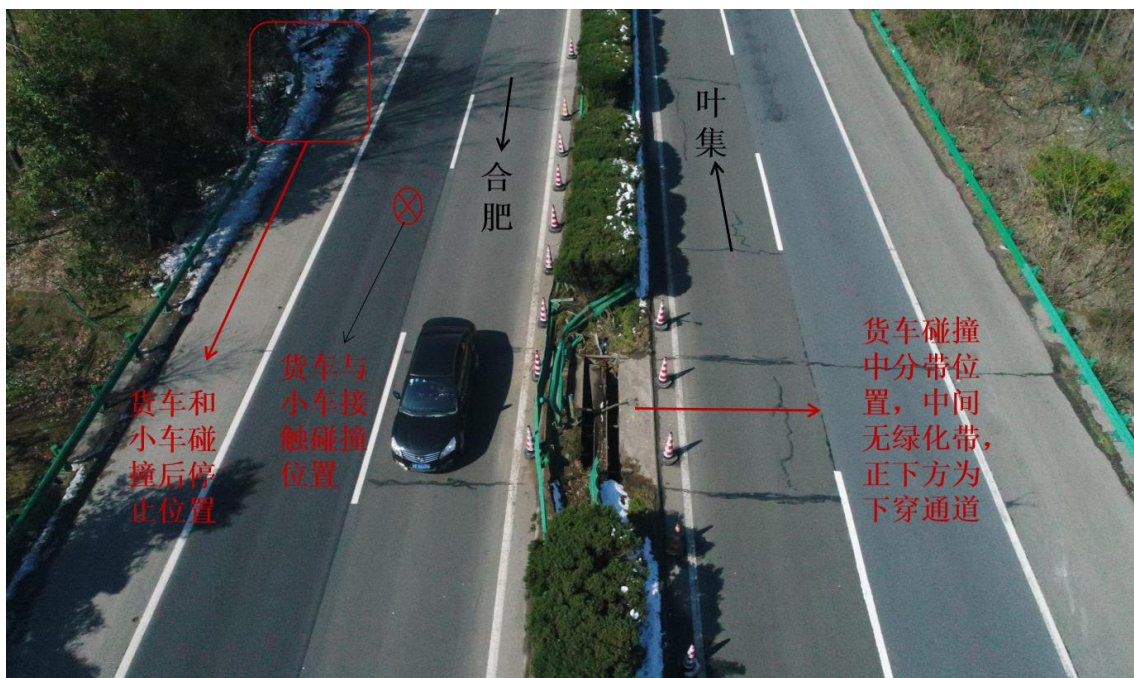
图 3 两车碰撞位置

**(1)** 事故发生时，黑 AU1475 重型仓栅式货车沿沪陕高速上行线由东向西行驶至事故路段时，其右侧与应急车道旁警示桩及树木发生刮碰后，随即向左前方行驶一段距离后其前部又与中央护栏发生碰撞并进入对向车道，遇由西向东行驶的川 A61BF9 号小型轿车，川 A61BF9 号小型轿车前部与黑 AU1475 号重型仓栅式货车右侧中前发生接触碰撞，碰撞后，两车继续向西南方向滑移一段距离后与事故路段南侧护栏碰撞后静止。

（一）六安北高速管理中心。一要强化事故路段被撞中分带处安全防护栏，更新完善路边安全防护设施，进一步排查并

强化辖区所有下穿通道上方中分带防护栏。二要在事故路段路面增设减速震荡带。三要在事故路段中分带处增设爆闪灯，路边增设警示标牌等。
