# 六安市裕安区淠河大桥“2019.9.17” 一般高坠事故调查报告

本项目属于G312六安段（六安西互通至大顾店）改建工程第一合同段（以下简称“G312六安第一合同段”），位于六安市裕安区境内，起点G35济广高速六安西互通，起迄里程K0+000～K4+900，全长4.9km，主要建设内容包括桥涵拆除、路基地面、

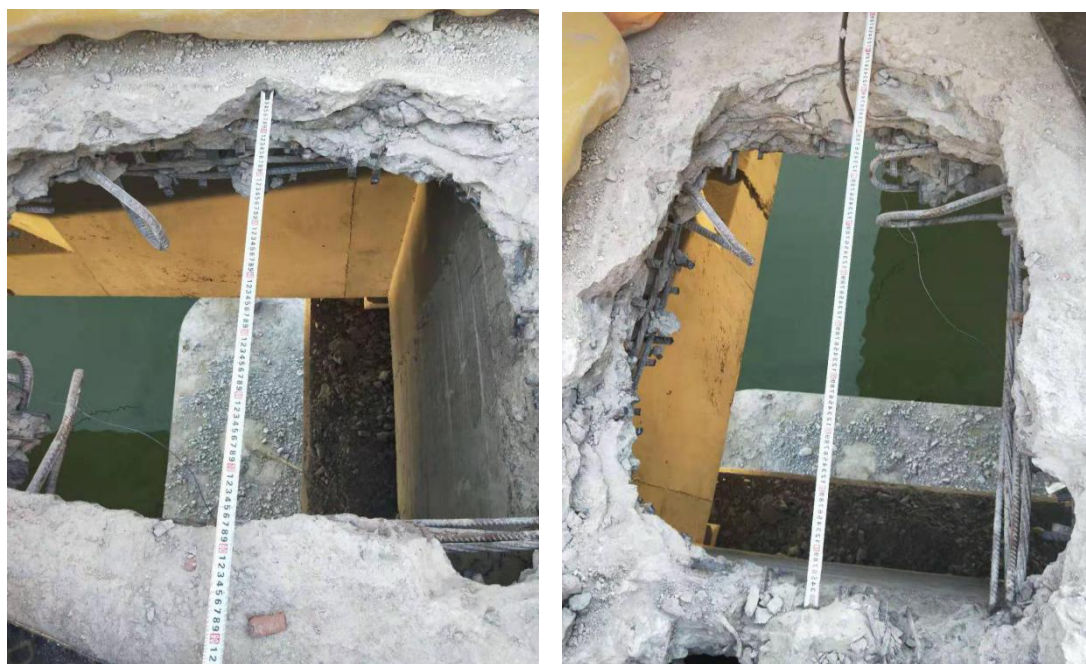
2019 年 9 月 17 日上午，淠河大桥旧桥右幅（北半幅）拆除现场，第二孔T梁间湿接缝已经切割完成后，工人王\*生（在事故中死亡，河南运生劳务公司员工）和侯\*合（河南运生劳务公司员工）负责对2#墩顶处横隔板穿绳锯作业。其中侯\*合负责给王\*生扶梯子，王\*生借助梯子通过破除的梁端孔洞（平面尺寸 90×75cm，见图 1）到达 2#墩盖梁顶面，对梁端横隔板实施穿绳锯作业。上午 9 点 15 分左右，王\*生通过梯子（见图 2）下梁端孔洞，将安全带（见图 3）挂钩向原桥面预留钢筋上挂设的

图 1 梁端孔洞平面尺寸 90×75cm

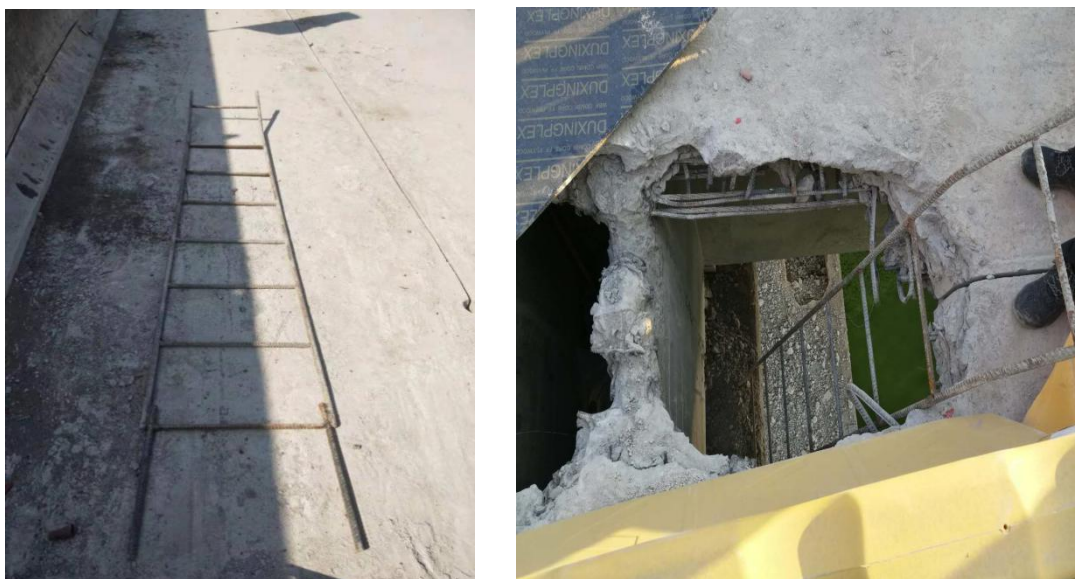
过程中，失去重心，从梯子上坠落距桥面约 12 米的水泥混凝土承台面。

图 2 事故发生时梯子架设方式和坠落距离照片

王\*生违反绳锯作业规程，未提前挂好安全带实施高处作业，从爬梯坠落至距桥面12米的水泥混凝土承台面，是事故发生的直接原因。

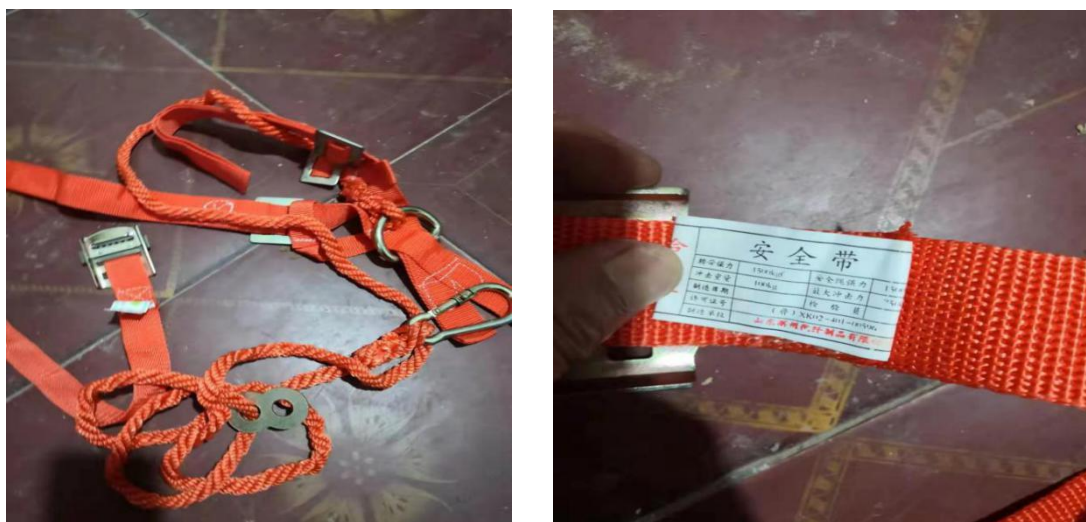
图 3 安全带照片
