# 市开发区安徽墙煌彩铝科技有限公司 “2019.2.13”一般事故调查报告

2019年2月13日上午10时13分，六安经济技术开发区境内安徽墙煌彩铝科技有限公司发生一起机械伤害事故，造成1人死亡，直接经济损失约150万元。根据《安全生产法》、《安徽省生产安全事故报告和调查处理办法》等有关规定，经市政府授权，由市应急局牵头，依法组织市公安局、市总工会、六安开发区管委等单位人员组成安徽墙煌彩铝科技有限公司“2019.2.13”事故调查组，并邀请市纪委监委派员参加，依法依规开展事故调查。调查组经过现场勘察、调查取证，事故经过、事故原因和有关责任者的责任已经查明。现报告如下：

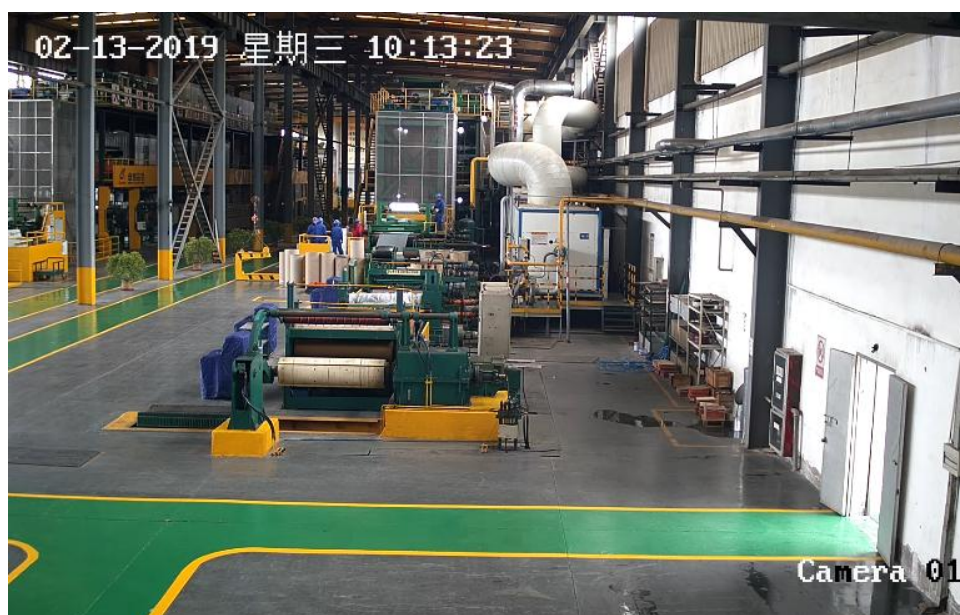
图 1 彩涂车间 1 号摄像头监控视频显示的事故区域

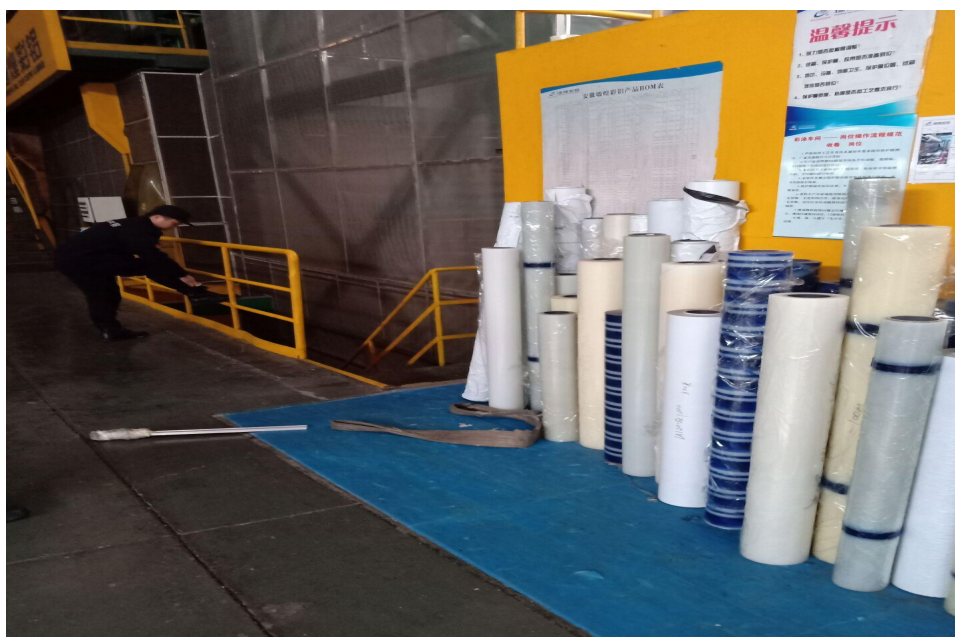
图2 事故区域的地坑入口

安徽墙煌彩铝公司安全管理制度和操作规程不健全，针对性和可操作性不强，未明确传动辊清理工作的责任人员和操作流程；公司安全风险和隐患问题排查整治不深入，对车间内危险区域安全防护措施不落实，未对进入地坑的钢梯上锁或封闭；公司对安全管理人员和工人安全教育培训不足，涉事工人安全意识淡漠、违规作业。

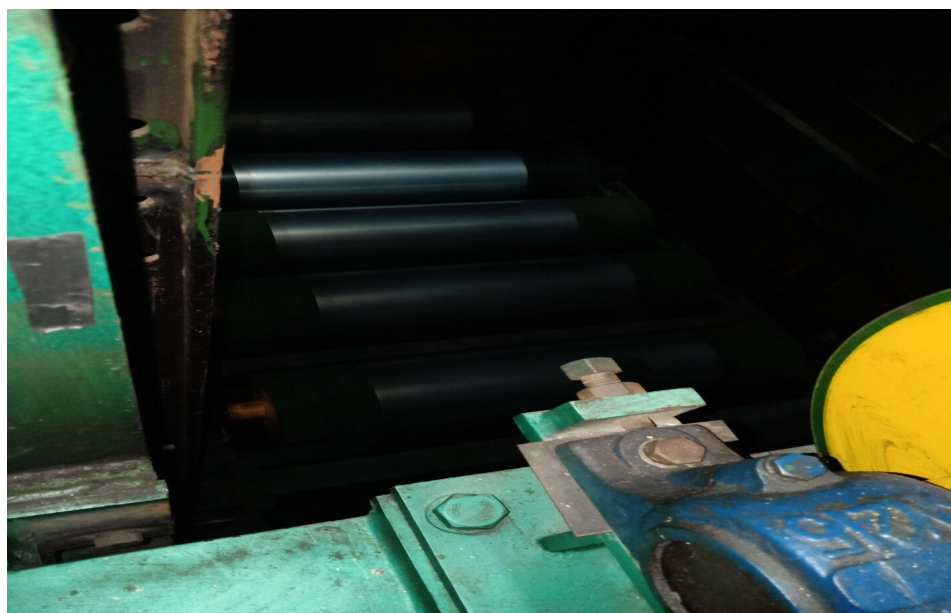
10时14分，熊\*在地坑内擦拭清洁辊轮时，身体被卷入活套部位的辊轮造成伤害，梁\*炎在听到异响后立即跑向3号操作台按下急停按钮，随后和班长马\*兵等人再次进入地坑内，发现熊\*已瘫倒在辊轮和支撑件中间，口吐鲜血。彩涂车间管理员李\*竹拨打了120急救电话。

图3 地坑内的辊轮和支撑件

熊\*在擦拭清洁辊轮时，身体被卷入活套部位的辊轮造成挤压伤害是事故发生的直接原因。
