# 安徽马钢张庄矿业有限责任公司“2019.5.21” 冒顶事故调查报告

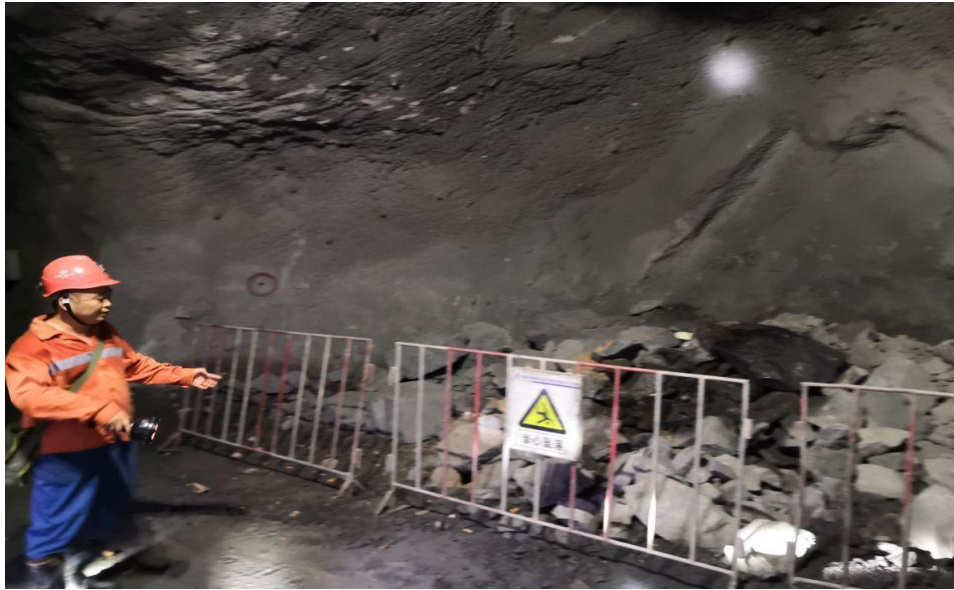
事故地点为-385m 中段 705 号采场 5-2 溜井硐室处。705 号采场的采矿方法为大直径深孔阶段空场采矿法。采场垂直走向布置，采场长 171m、宽 15m，为进一步步骤回采的矿房，采用双侧进路出矿，-385m 是该采场的出矿水平，在 5 号穿布置 3 个出矿溜井。5-2 溜井是采场中部溜井，该溜井硐室宽 4.5m，强高 3.1m，全高 4.6m，掘进断面 19.27m<sup>2</sup>，溜井 Φ3m，掘进断面 7.07m<sup>2</sup>，深 7.8m。该溜井硐室自 5 月 12 日由采准队（六安宿通劳务公司）负责开始施工，于 5 月 19 日掘砌完工。5 月 21 日，事故发生时，5-2 溜井硐室无支护，施工人员在拆除溜井格筛浇灰模板时，溜井洞室上方顶板肩窝处发生块石冒落。

图 1 事故发生地点

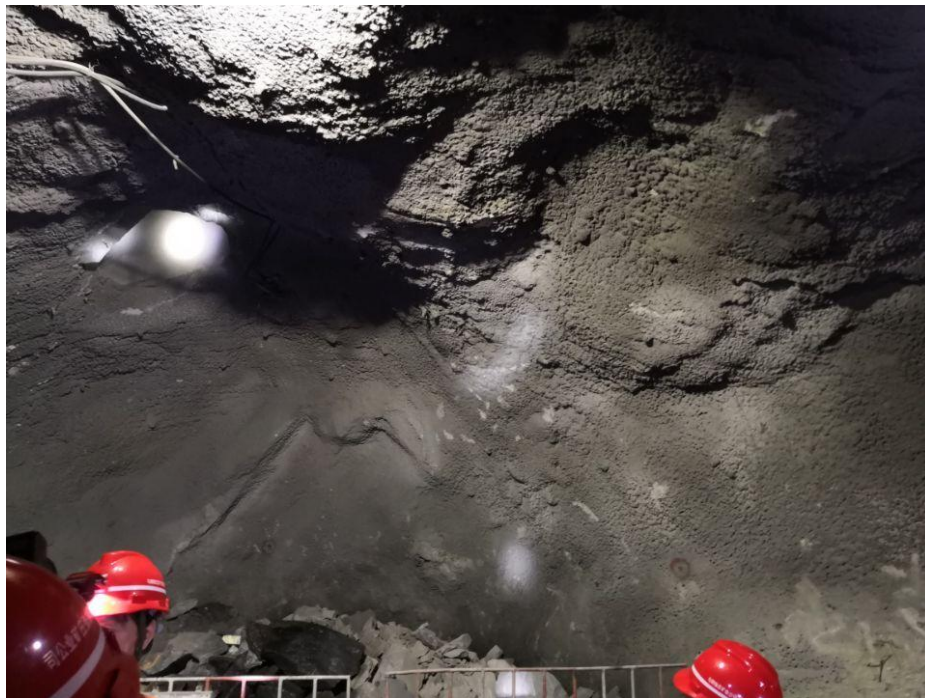
图 2 顶板冒落后进行的锚网喷支护

**（3）施工工序不合理。**巷道、硐室顶板矿、岩稳固性差或位于断层、破碎带中等应及时采用有效手段支护。5-2 溜井硐室顶板右边正位于破碎带中，硐室顶板支护不及时，施工顺序不合理，没有进行锚网支护即转入下一道工序施工。

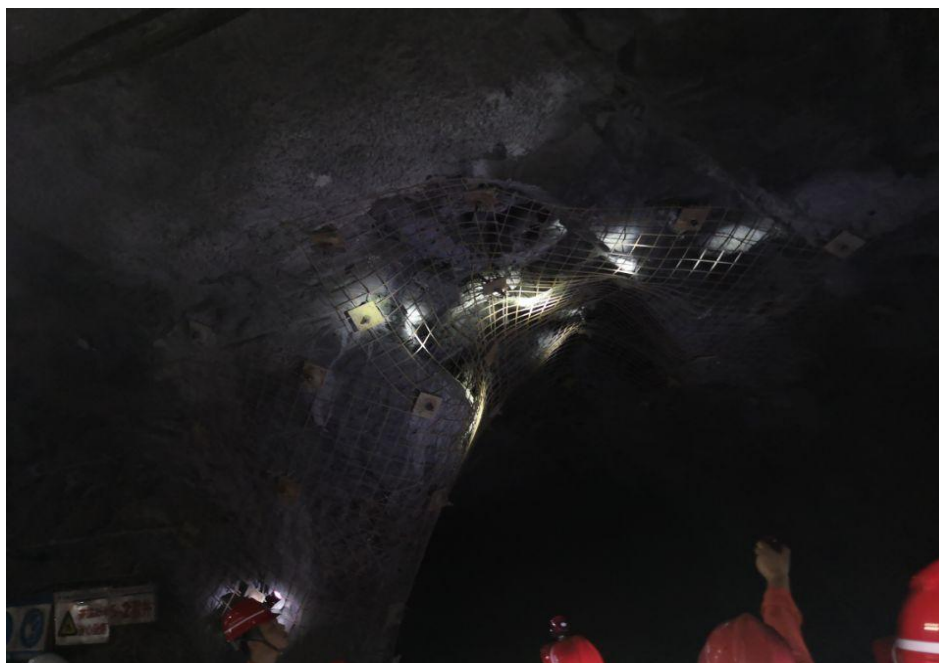
图3 事故地点附近穿插的破碎带

-385m 采场 5-2 溜井硐室右侧帮和部分顶板处在一条小型破碎带范围内（倾角  $45^{\circ}$ - $50^{\circ}$ ，带距 1.5m-2m），其强度和稳定性差，工程地质不良，受该采场、该溜井硐室以及周边采场爆破影响和自身重量作用下发生冒落是这次事故发生的直接原因。
