# 裕安六安大别山城市广场改造项目“5·26” 一般机械伤害事故调查报告

六安市裕安区人民政府事故调查组

2025 年 11 月 14 日

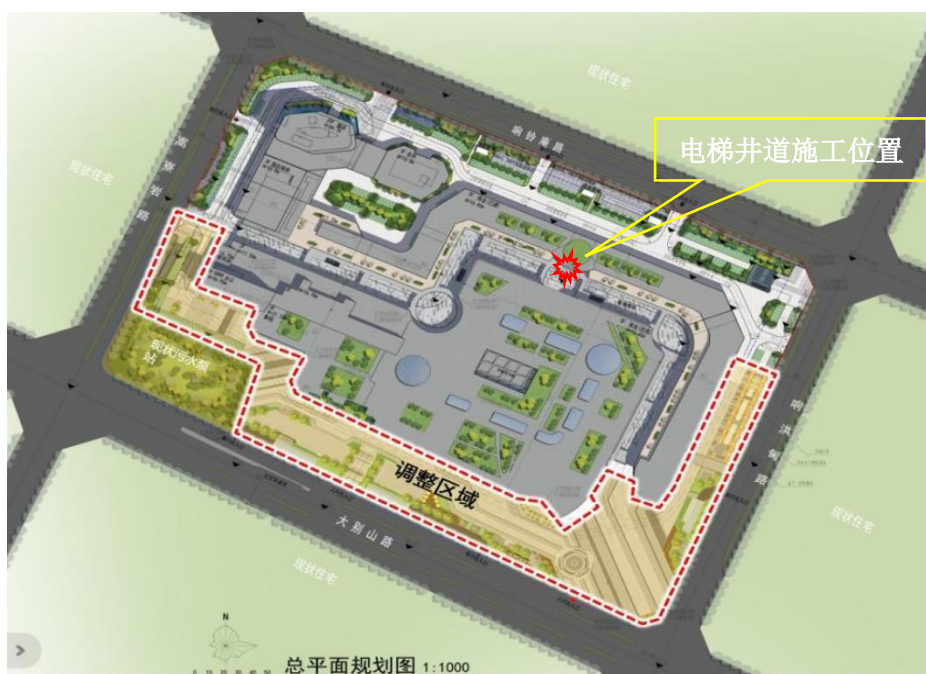
图 1 事发位置示意图

事故涉及电梯井道施工位于大别山城市广场项目在建商业街中间位置（图 1）。井道设计为 3 台连体钢结构（图 2），墙面采用透明玻璃铺设；设计总高度为 4 层的观光电梯。

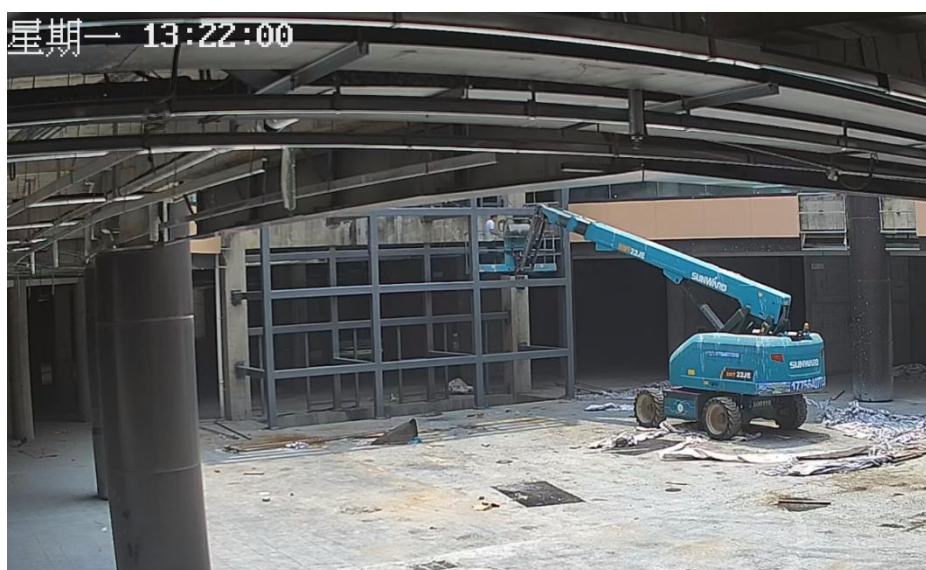
图 3 事故前视频截图

事故调查组根据部分监控视频结合在场人员询问笔录还原了事故发生经过。2025 年 5 月 26 日 13 时 14 分许，工人王\*章独自一人驾驶自行走直臂式高空作业平台驶入观光电梯钢结构井道处，并由低向高对井道钢结构进行涂刷防锈漆。王\*章违反操作要求<sup>[2]</sup>将工作平台伸入电梯井道内部空间，进行井道内侧钢结构涂装作业（图 3）。

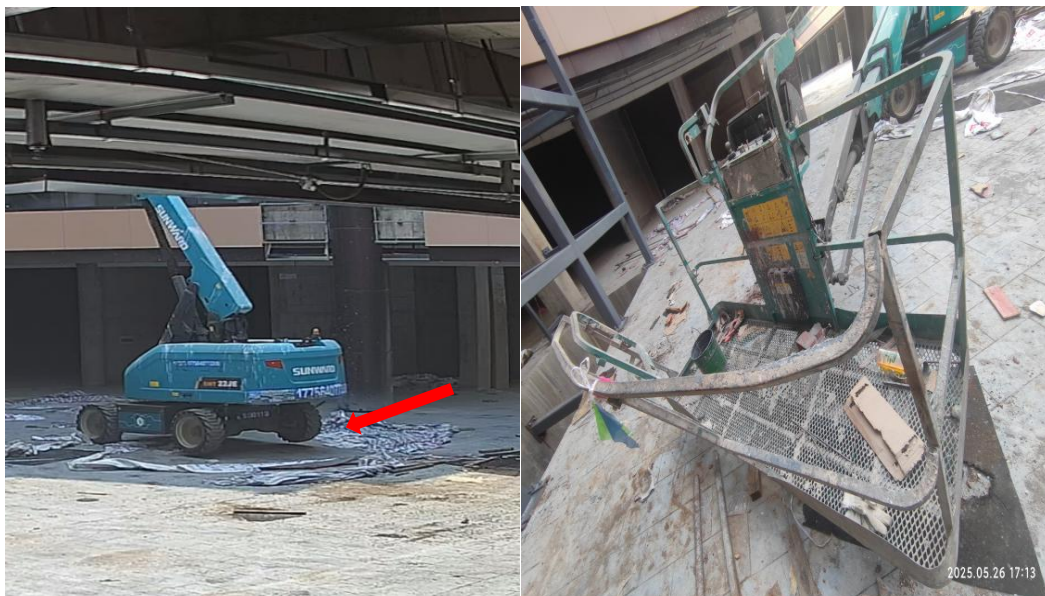
图 4 事故现场图

在外退的过程中，工作平台与井道钢结构构件空隙较小，将王\*章身体挤住。14 时 35 分 30 秒左右，王\*章试图驱动车辆外退，挤压加剧，导致设备底盘后轮脱离地面，处于悬空状态（图 4）。

作业人员王\*章，安全意识淡薄；缺乏高处作业安全风险辨识能力，进行涂装作业时将登高设备伸入钢结构电梯井道内部，未能确保工作平台与钢构横梁的安全距离，操作设备不当将自己上半身挤压在工作平台围栏与钢构横梁之间，是导致事故发生的直接原因。

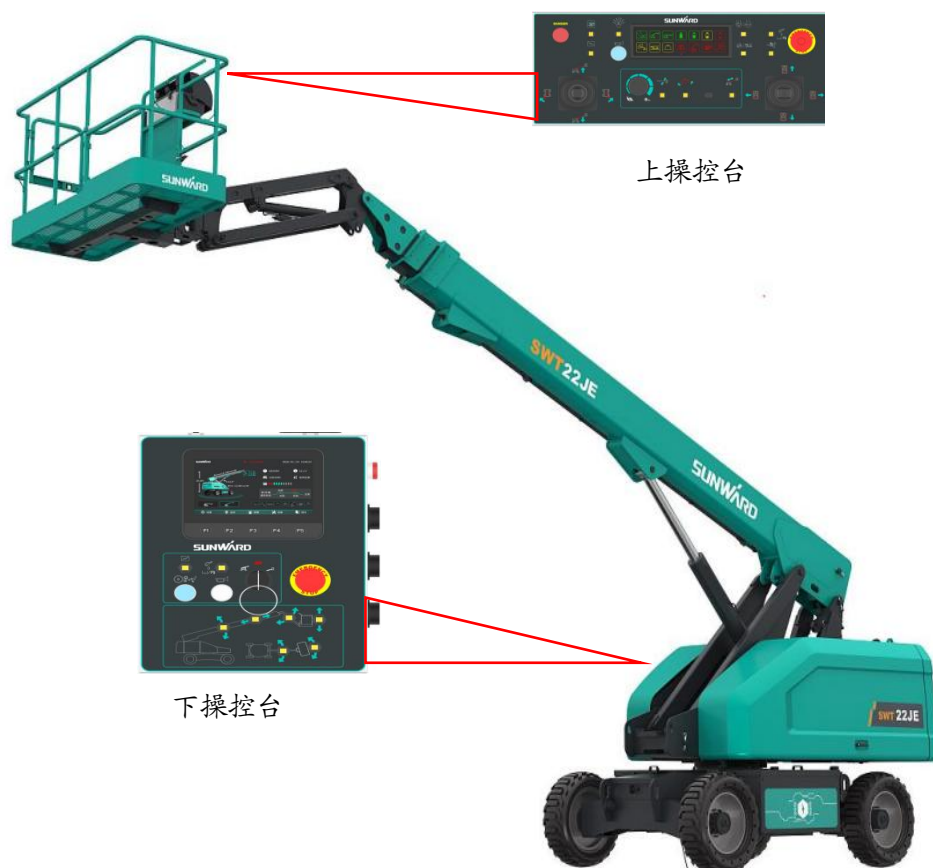
图 5 直臂式高空作业平台图

涉事设备是由安徽达睿智能科技有限公司向六安景弘机械设备租赁有限公司租赁的一台直臂式高空作业平台（图 5）。租期 1 个月，租金 8000 元，2025 年 5 月 4 日进入该工地。主要用

于电梯井道施工保障。设备制造商为山河智能装备股份有限公司生产；机型机号：SWT22JES00119；出厂检验时间：2023 年 11 月；产品合格证序号：17578；最大工作高度：22 米；最大水平延伸：16 米；工作平台尺寸：长 2.44 米，宽 0.91 米，工作平台内设有操控台；额定载荷：454 千克；采用电力驱动，电池容量：460AH；该设备可以在地面操控，也可以在工作平台内控制台操控。设备具有故障报警功能，不具有遥控和远程控制功能。截至事故发生日，该设备进入事故工地已正常使用 22 天，根据厂家

提供的互联网云平台操作监控数据解析，事故发生前该设备运行数据未见异常。数据显示事故发生时系操作人员通过工作平台内的操控台操作（王\*章本人操作）。
