**裕安固镇六安市裕安排涝通道治理工程  
(一期)施工2标“9·9”一般坍塌  
事故调查报告**

六安市裕安区人民政府事故调查组

2024年11月25日

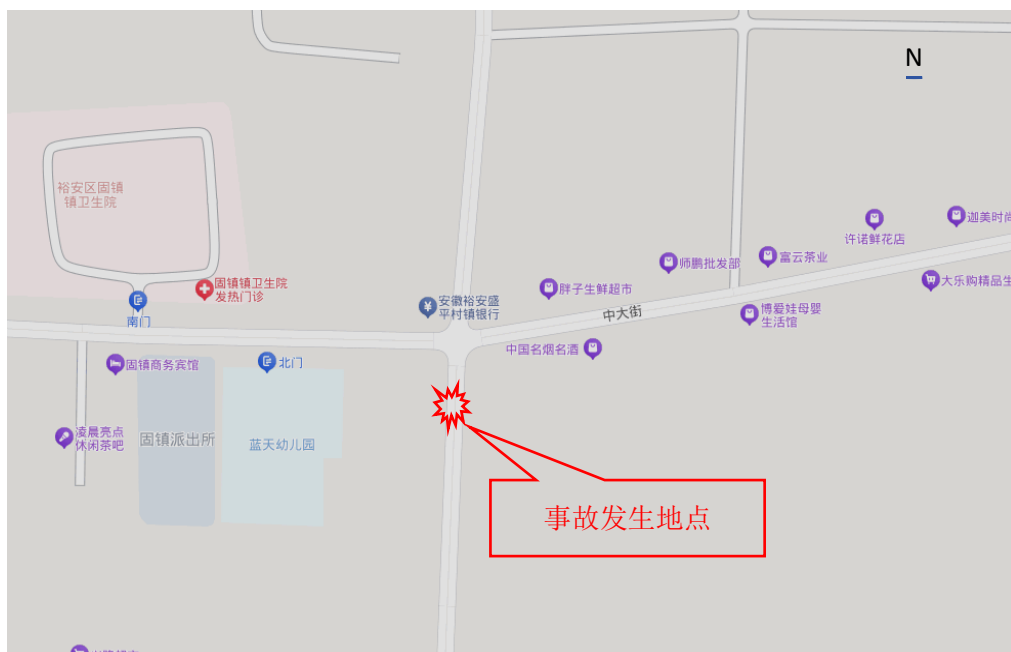
图 1 事故位置示意图

事故现场位于六安市裕安区固镇镇绒都大道与中大街十字路口雨水管井施工基坑内（图 1）。此雨水井编号为 Y-75，现浇钢筋混凝土结构。基坑内东西两个方向的预制混凝土雨水管已经铺设完毕，作业范围区域已采用彩钢瓦封闭。事故区域开挖的基坑深约 2.85 米，边坡土质为耕植土，基坑边坡垂直且未进行任

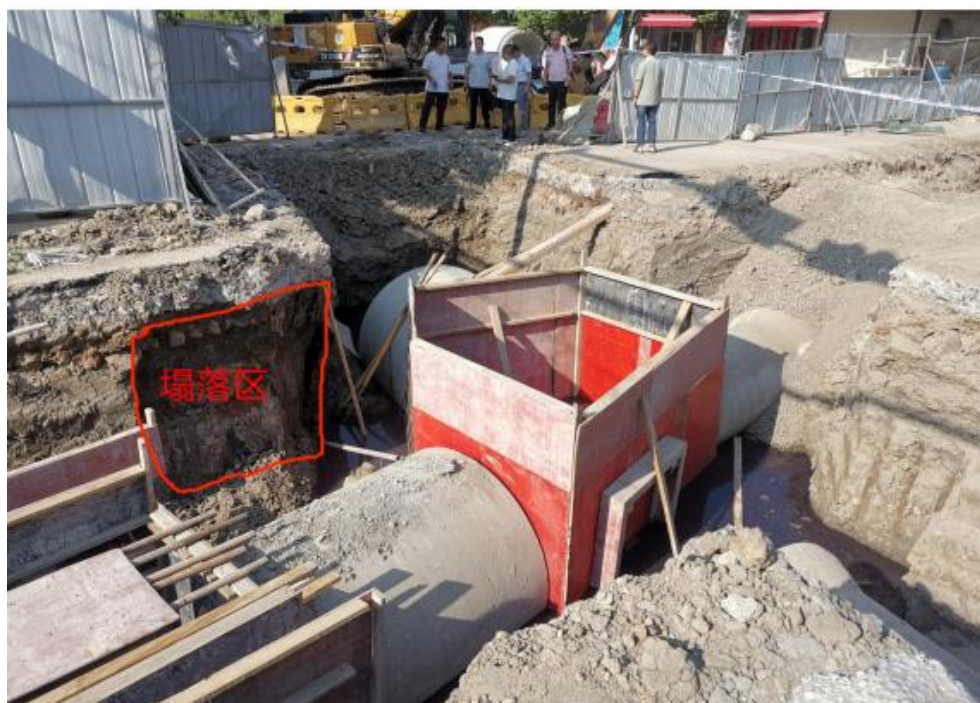
图 2 事故现场照片

何支护。事故点可见明显边坡土块崩落断面，崩落土块已在救援时被破碎移开，管道和雨水井一侧工作面宽度 30cm 左右(图 2)。

1.事故基坑未进行安全有效支护，导致边坡土体坍塌，砸中坑内作业人员，是本起事故的直接原因之一；

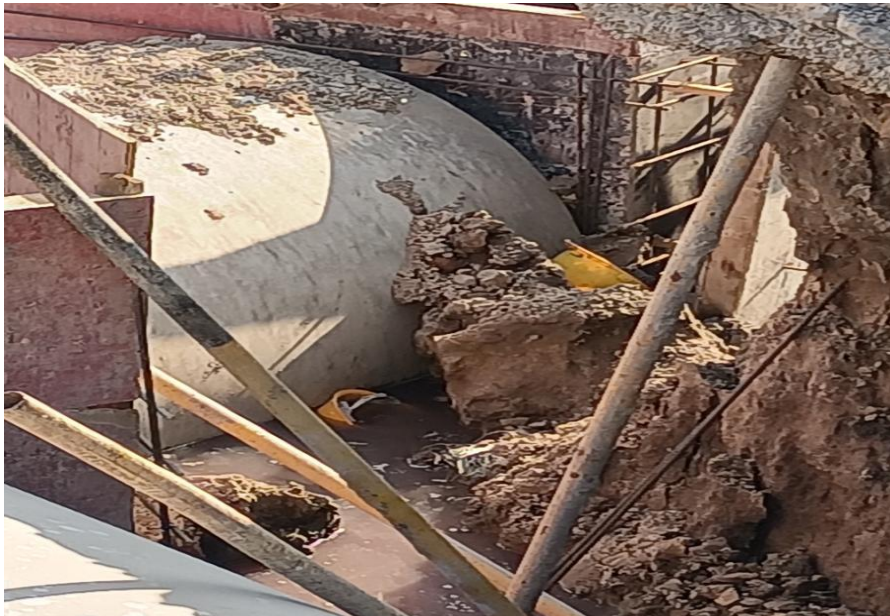
图 3 事故坍塌现场照片

2024 年 9 月 9 日上午 9 时许，在六安市裕安区固镇镇排涝通道治理工程（一期）施工 2 标工程位于绒都大道与中大街十字路口的基坑内，施工工人陈\*福正在 Y-75 雨水井西北侧基坑边进行雨水井钢筋绑扎作业。从地面向基坑内拖拽钢筋材料，基坑坡面一大块土体坍塌坠落（图 3），砸中正在坑内作业的陈\*福右侧颈背部。陈\*福随即倒在基坑内涵管壁上，同在基坑内作业的木工卓\*明、钢筋工王\*贵看到后立即上前营救。工友和赶来的挖掘机司机赵\*玲合力将陈\*福抬出基坑移至路面，随后钢筋班长卓\*全和施工员邹\*鑫赶到后，分别拨打了 110 报警电话和 120 急救电话。并向固镇卫生院求救，镇卫生院李\*祥、杜\*、邓\*龙三名医生到达并对陈\*福开展了急救，随后 120 急救车将其送到六安市人民医院西院区，最终抢救无效死亡。

2.陈\*福，安全意识淡薄，在基坑边坡未进行有效支护下，擅自进场作业，从地面向基坑拖拽钢筋材料，扰动边坡土体的稳定，是导致发生事故直接原因。
