# 裕安平桥“大别山城市广场”SOHO办公、 商业部分工程“5·31”一般高处坠落 事故调查报告

六安市裕安区政府事故调查组

2024年9月27日

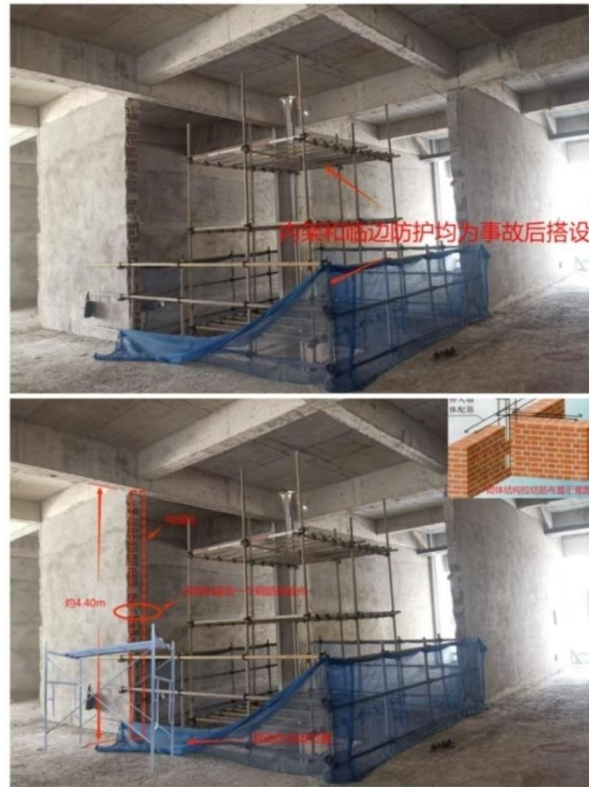
(示意图)

上午 7 时 24 分左右，当张\*军头戴安全帽，身系安全绳（另一头拴在门架上），站在搭设的门架平台（活动脚手架）上对构造柱的钢筋进行切割分离作业后，构造柱在向电梯井洞口倾倒时带倒了门架平台，构造柱、门架平台、张\*军均从三层 XDT-4 号电梯井洞口坠落至地下室地面（负一层）。

事故现场位于六安市裕安区大别山城市广场 2 号商业楼 3 层 X-4 电梯井洞口处。2 号商业楼为地上 3 层，地下 1 层。地上 1 层层高约 5.8m，2 层 3 层层高约 5m，地下室层高约 5.3m。事发处原设计图纸没有设计电梯，现因使用功能调整，需破拆楼层现浇板用于后期安装电梯。事故发生前，此处地下室顶板（1 层）及 2 层、3 层现浇板均已破拆成型。2 层电梯井洞口处东侧和南侧空心砖墙体已拆除完毕，仅剩下部分构造柱和南侧墙体中间圈梁未拆除。3 层电梯井洞口南侧和东侧的空心砖墙体已拆除完毕，仅剩下洞口南侧西端构造柱未拆除。电梯井洞口尺寸经测量约为 3.65m\*3.90m。事故发生前，电梯井洞口内无架体，临边无防护栏杆，事故发生后已搭设脚手架，楼层临边已设置防护栏杆。现场 3 楼电梯井洞口外侧楼面已清理干净，地下室坠落点处也已清理干净。

施工人员张\*军在临边高处从事拆除作业时（事发时临边洞口无铺设防坠落安全网等措施），未有效采取防坠落安全防护措施，未正确使用安全绳、安全带，从临边洞口发生高处坠落，是该起事故发生的直接原因。
