**六安高新区六安市恒源环保设备有限公司**

**“5·2”一般机械伤害事故调查报告**

六安市裕安区人民政府事故调查组

2024年6月27日

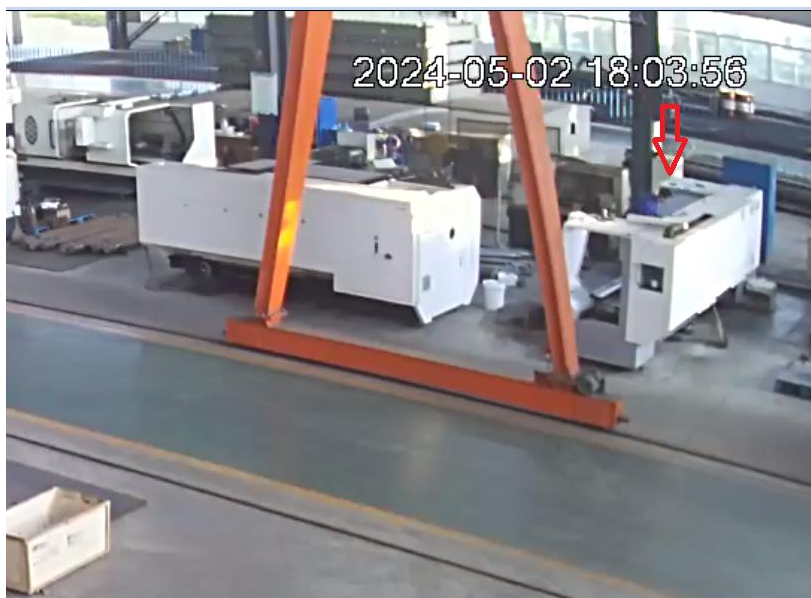
图1 事故发生视频截图

监控视频显示：2024年5月2日18:03，操作工陈某返回工作岗位，当时车床处于开门运行状态，陈某站在车床前查看数控车床加工运行情况，18:03:56，陈某弯腰并伸出右手（图1）

调整跟刀架，右手瞬间被卷入设备中，身体随即也被卷入设备中，并被设备运行部位带动逆时针旋转，数控机床按既定程序继续工作。18:17，另一普车操作工鲍某，在倾倒铁屑返回过程中远看涉事车床尾座上有异样，遂召集同事走近查看，发现陈某被卷入设备中，鲍某立即按下急停开关，拨打电话报告。后经急救人员现场确认陈某已无生命体征并宣布陈某死亡。

操作工陈某，戴手套操作，用右手触摸快速旋转中的部位。违反了丹东华骏机床有限责任公司（设备制造商）出具的《CFK6163B 系列数控车使用说明书》中“安全防护须知<sup>[2]</sup>”要求；违反了六安市恒源环保设备有限公司《数控车床安全操作规程》<sup>[3]</sup>的相关操作规程，是导致事故的直接原因。

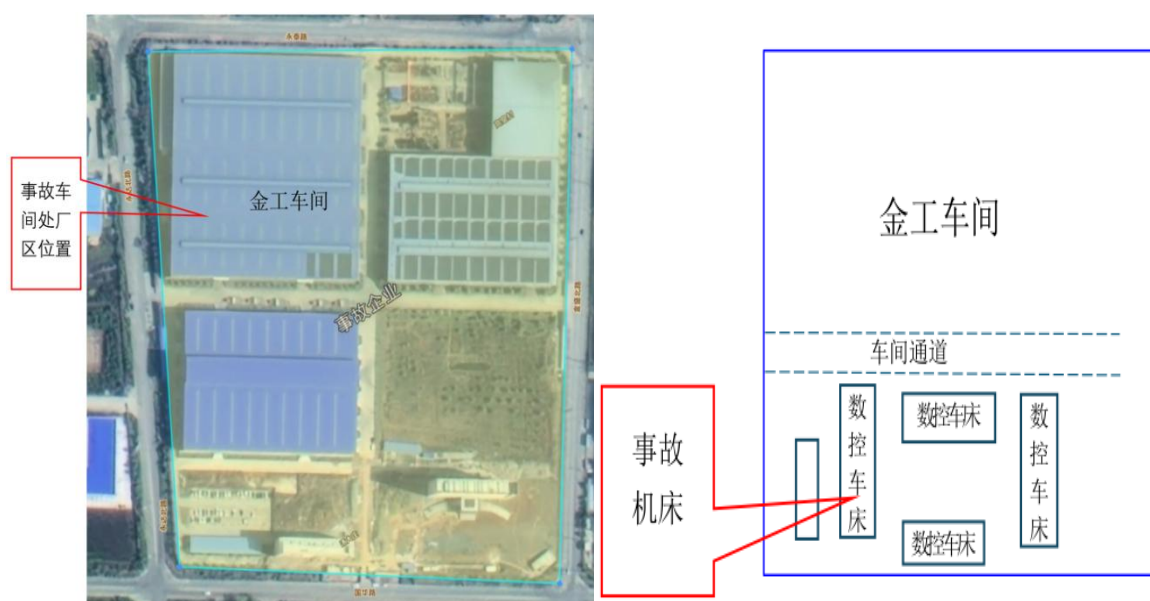
图2 事故现场位置图

1. **事故现场位置。**位于六安市恒源环保设备有限公司金工车间西侧的数控车床（图2）。

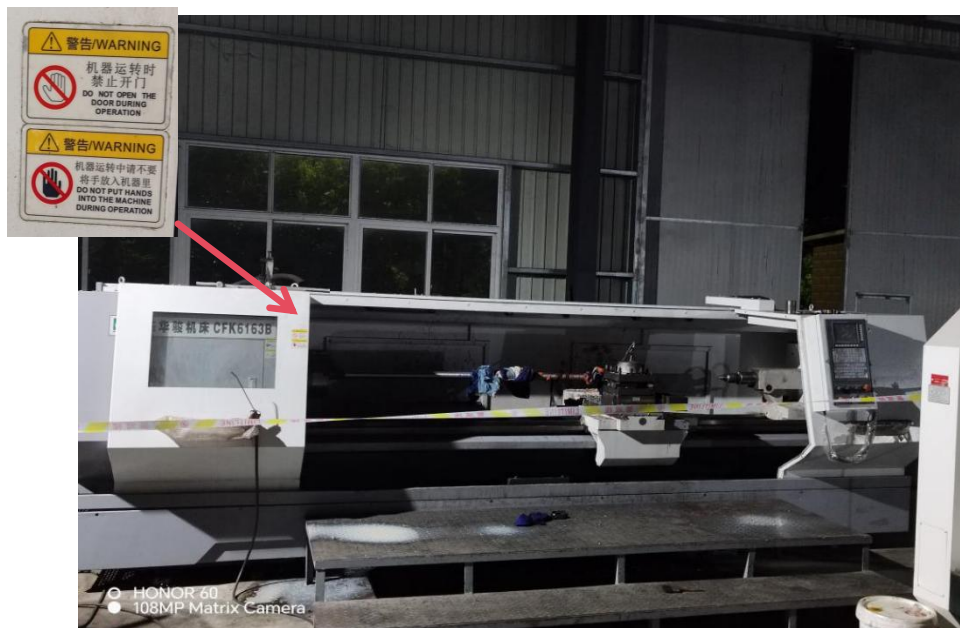
图 3 事故机床设备照片图

2. **涉事设备情况。**该设备为数控车床，是该公司为了加工特殊工件而专门购置的。制造商为丹东华骏机床有限责任公司，设备型号：CFK6163B，规格：3M；出厂日期：2022 年 10 月；控制系统为广数 GSK980TDc 数控系统（图3）。

车床设置有安全防护拉门，未设置联锁装置；门侧贴有“机器运转时禁止开门、机械运转中请不要将手放入机器里”等安全警示标识，现场张贴有《数控车床安全操作规程》。该设备有红色蘑菇头急停开关，事故发生时设备正常运行状态。

六安市恒源环保设备有限公司。在未确保安全条件下，数控车床在加工过程中防护门开启运行，不符合《金属切削机床安全防护通用技术条件》（GB15760-2004）<sup>[4]</sup>要求，违反了《中华人民共和国安全生产法》第三十六条第一款<sup>[5]</sup>之规定；公司的安全管理制度和操作规程执行不严，违反《中华人民共和国安全生产法》第四十四条<sup>[6]</sup>之相关规定；公司日常安全管理松弛，对车工违反操作规定戴手套操作数控机床行为未有效监督和制止，违反了《中华人民共和国安全生产法》第四十五条<sup>[7]</sup>之规定。
