# 裕安固镇大阴沟治理工程“11·23” 一般物体打击事故调查报告

六安市裕安区人民政府事故调查组

2024 年 1 月 21 日

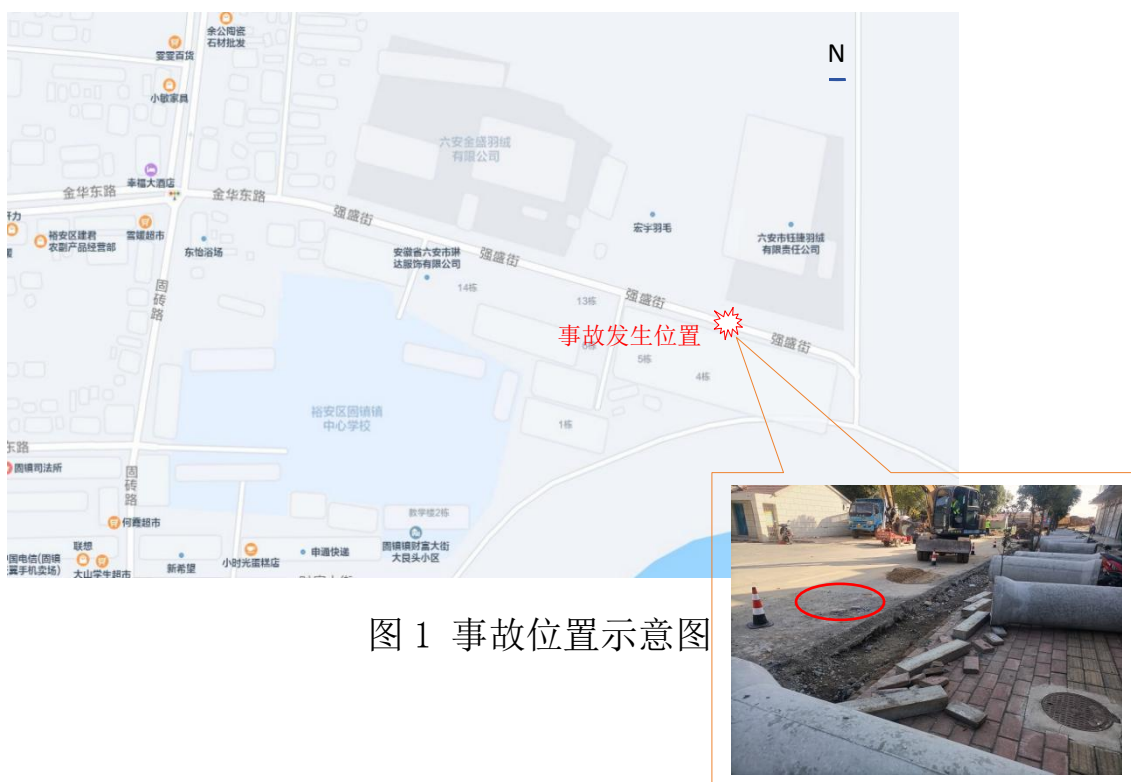
图 1 事故位置示意图

本次事故发生在强盛街施工路段(图 1),截止事故发生时该工段开工第三天,水泥路面已开槽,预埋涵管沟槽尚未开挖。

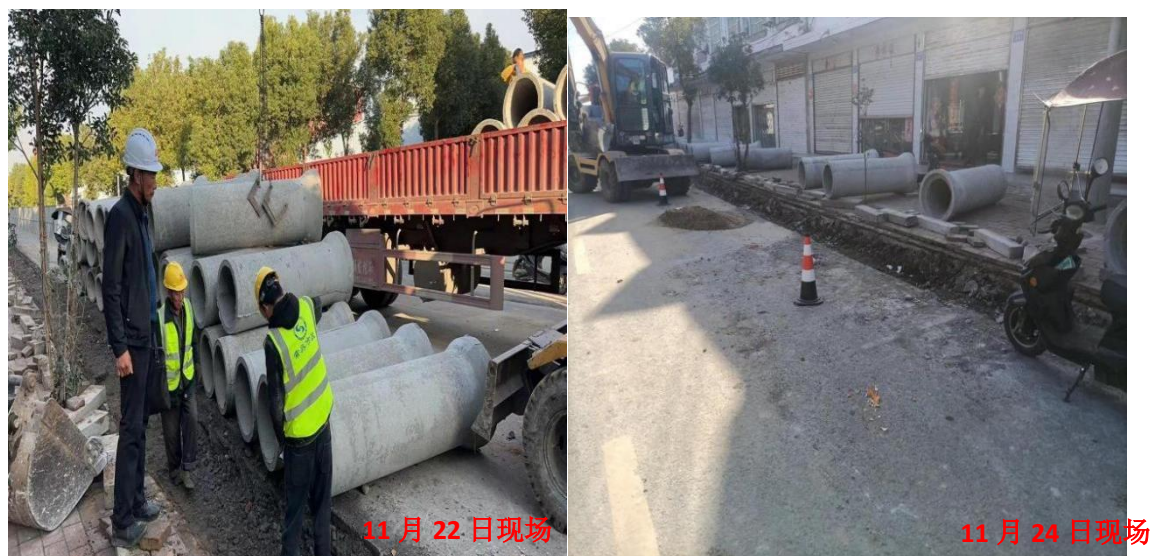
图 2 事故现场前后照片

事故现场位于固镇镇强盛街施工现场。现场地形较为平坦，开挖的沟槽为东西走向，开挖的沟槽北侧为砼道路、南侧为沿街住户的人行道，沟槽开挖区域较浅。由于当时救人需要及隐患消除，事故现场已被破坏，涵管堆放非原来三层状态（图 2）。经对现场所用混凝土涵管的实地测量，测得每节排水管道外径 60cm，壁厚 5cm，长度约 2 米，计算重量约 450kg。

现场混凝土涵管堆放时未垫稳，无防止滚动的措施，黎某中在堆放 3 层的混凝土涵管上进行吊带绑扎作业时，混凝土涵管堆垛发生滚动，对其身体造成挤压，最终导致黎某中送医救治无效死亡是本起事故的直接原因。

2.安徽陆安建设工程有限公司，施工现场安全管理不到位；未对临时聘用人员安全教育培训；吊装作业未安排专人进行监护管理；未落实总包单位下达的安全隐患整改通知要求。未扎实开展安全隐患排查，对混凝土涵管未按规范标准<sup>[4]</sup>要求堆放失察失管。

[4] 《给排水管道工程施工及验收规范》（GB50268——2008）5.1.4 条“管节堆放宜选用平整、坚实地，堆放时必须垫稳，防止滚动”。
