# 裕安狮子岗兴盛建材厂“5·13”一般 机械伤害事故调查报告

六安市裕安区人民政府事故调查组

2023 年 7 月 6 日

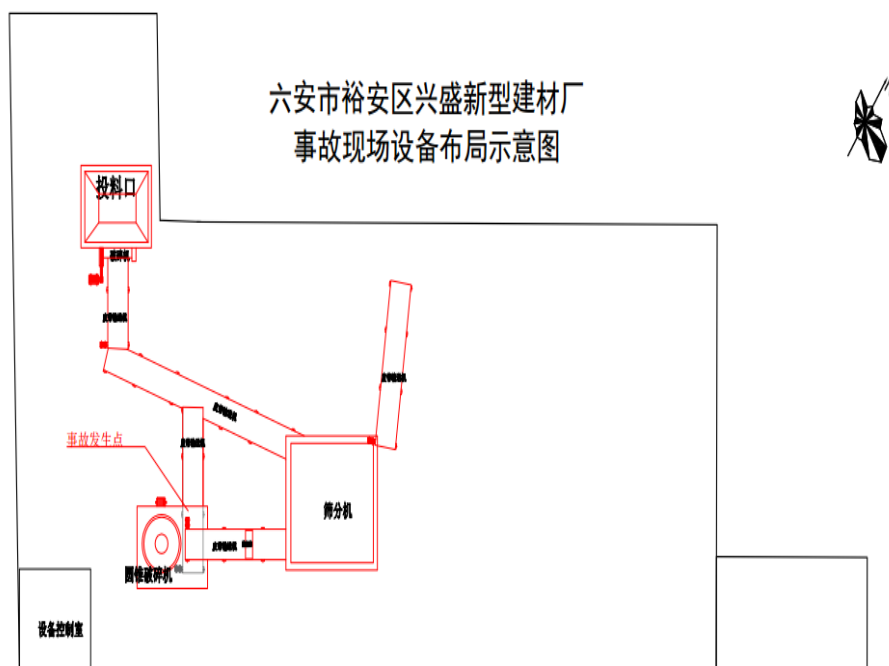
图1 厂内设备位置简图

兴盛建材厂现有一条破碎生产线，所需原料为石块；由铲车铲入喂料机进入颚式破碎机进行第一次破碎，由输送带传送到圆锥式破碎机进行二次破碎，传送至筛分机，将不同类型的产品进行分离，形成石粉、12 型石子、24 型石子和瓜片石子四种产品，根据客户要求分类出售。事故发生位置位于圆锥破碎机出料传送带下方。

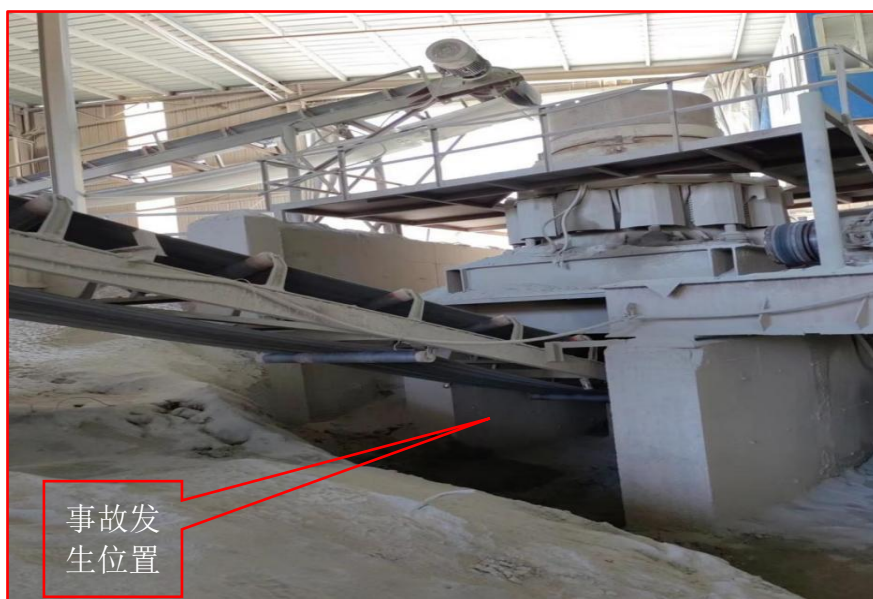
图2 事故发生位置

事故现场位于圆锥破碎机出料传送带下方，事后现场勘查，未见设备铭牌、企业设备资料缺失，圆锥破碎机型号不明。圆锥破碎机出料口传送带长约20米，宽约1.5米，圆锥破碎机出料口下方传送带下方、两侧的人员巡检点空间狭窄，输送带离地面最低处约0.5米，发生事故的托辊离地面约1米，且输送带、托辊部位无安全防护网、挡板，附近无急停

开关，现场无“当心机械伤害”等安全警示装置。事故发生时设备正常运行状态（图1、图2、图3）。

操作工余某兵，对输送机没有防护装置的部位进行检查作业，没有在输送机停车并关闭驱动装置后进行，导致脖子

被夹在板锄和输送带托辊之间，头部受创被挤压致死是事故的直接原因。

兴盛建材厂安全管理松弛，企业租赁未签订专门的安全管理协议，现场安全管理混乱；未有效对从业人员进行安全生产教育和培训；未在有较大危险因素场所及设备上设置安全警示标志，安装防护措施；未扎实开展安全隐患排查；规章制度执行不力，在机械设备运转状态下，允许员工进行检查作业，违反法律法规和标准规范要求<sup>[1]</sup>。

[1]《带式输送机安全规范》（GB14784-2013）“4.3 使用和维护阶段  
g）、输送机在运转中的检查和调整作业应在有防护装置的情况下进行；  
i）对输送机没有防护装置的部位进行检查、调整、维护和清扫等作业，应在输送机停车并关闭驱动装置后进行。”

产管理体系，加强安全生产教育和培训，加强现场安全管理，防止类似事故再次发生。

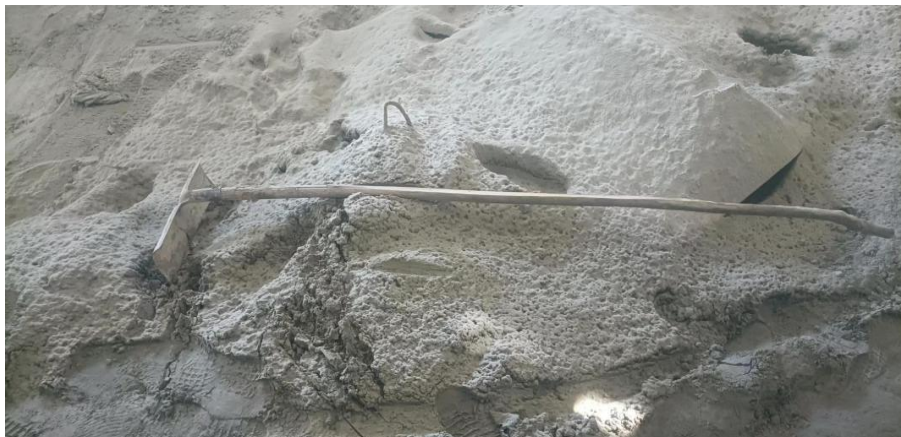
图 3 余某兵巡检时使用的板锄

2023年5月13日下午5点钟左右，兴盛建材厂操作工余某兵带着简易板锄去破碎生产线巡检。下午5:30左右，现场负责人窦某贤意识到余某兵巡检用时已超过半小时，超过了日常巡检时间，怀疑余某兵躲在某处偷懒。遂让正在附近捡垃圾、杂物的窦某超、符某宝去查看情况，二人在生产线的两侧分头寻找。窦某超查看到圆锥破碎机出料传送带下方人员巡检点时，发现余某兵脖子被夹在板锄和输送带托辊之间，窦某超立即前往圆锥破碎机控制室，按下急停开关，喊来同事符某宝、窦某贤共同施救，三人将余某兵抬到附近空旷地，随即拨打120和110电话。后经狮子岗乡卫生院和120急救人员现场确认余某兵已无生命体征并宣布余某兵死亡。
