# 裕安徐集六安市锦东新型建材有限公司 “5·5”一般物体打击亡人事故调查报告

六安市裕安区人民政府事故调查组

2023年6月27日

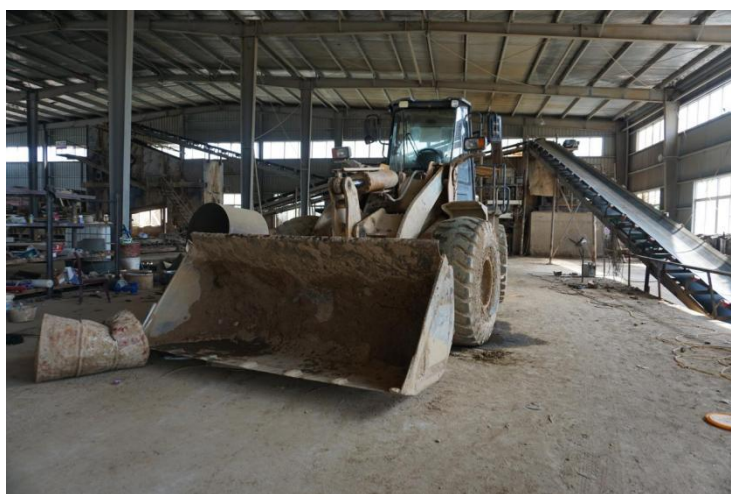
（事故发生现场图）

事故现场位于六安市锦东新型建材有限公司厂房内西南，机制砂生产线与配件架之间的轮式装载机处。该轮式装载机为龙工（上海）机械制造有限公司生产，额定载重量：5000kg；整备质量（空车重量）：16800kg，外形尺寸：8015mm×3000mm×3380mm，发动机额定功率：162kW，出厂日期：2016 年；现场散落 2 只铁质空油桶，经询问，事故发生时，该装载机正处于维修状态，

当时现场并排竖立 2 只铁质空油桶，并在空油桶上分别架设 1 块钢板（长约 60cm~70cm,宽约 10cm,厚约 2cm），用于支撑装载机的动臂、铲斗。现场无维修支撑用枕木、安全栓等安全装置。

装载机维修过程中，随着多路阀上的油管接头被逐一松解，油缸、油箱内的液压油迅速从松开的油管接口处流出，动臂油缸、翻斗油缸丧失向上的托举力，用来支护的空油桶连同钢板无法支撑动臂、铲斗的重量而变形、翻倒。铲斗、动臂落下，动臂连杆及摇臂反向后摆，击打机修工徐某奎背部并将其挤压在前车桥差速器与动臂连杆、摇臂之间。

1.舒城县城关镇贤雨机械租赁部（经营者：韦某林），经营者韦某林安排未经专业培训，不熟悉有关安全操作规程的徐某奎维修装载机，同时，自身安全意识淡薄，维修过程中，采用空油桶、钢板支护，违反了《建筑机械使用安全技术规程》（JGJ33-2012）第 5.1.6 条<sup>3</sup>和第 5.10.21 条<sup>4</sup>之规定，对事故发生负有直接责任，

（一）六安市锦东新型建材有限公司。要深刻汲取事故教训，严格落实企业安全生产主体责任，加强现场安全管理，加大对租赁机械的安全管理力度，加强对所属员工的教育力度，不得从事与自身能力不相关的职责以外的工作，防止类似事故再次发生。
