**裕安城南安徽长安·西宸天著项目 B 标段工地**  
**“4·19”一般车辆伤害事故调查报告**

**六安市裕安区人民政府事故调查组**  
**2023 年 6 月 16 日**

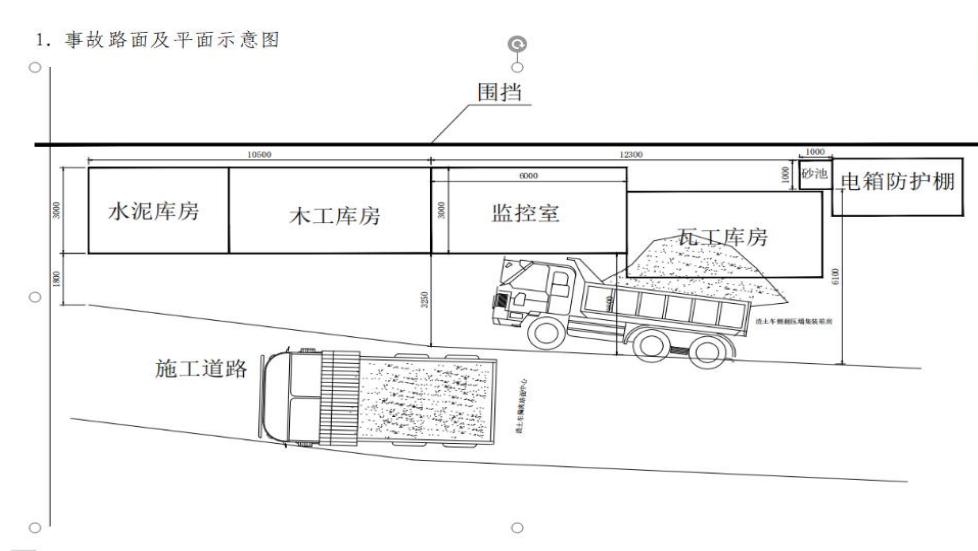
2023 年 4 月 19 日 14 时 17 分左右，王某发驾驶皖 N00747 渣土车给长安·西宸天著在建工地运输回填土。该车在进入施工现场后，沿着西侧混凝土临时道路自南向北倒车行驶过程中，驾驶员王某发因操作打开车斗档布按钮而转移注意力，未做到观察车辆后方情况，导致车辆后轮不慎掉下路牙，致使车辆发生侧翻，砸中混凝土路旁瓦工库房（集装箱房），致集装箱内的刘某军死亡。

事故现场位于长安·西宸天著在建工地 16#楼西侧施工道路

旁。该段施工道路宽度不小于 4 米，道路为南北走向的混凝土路面，呈南低北高。坡度最高处与侧边硬化地面落差约 50cm，此落差较大的 4~5m 长度混凝土路边为填土斜坡处理，其余高差处未填土处理。道路东侧为在建的 16#楼，西侧沿施工围挡依次布置有水泥库房、木工房、监控室、瓦工库房、电箱防护棚等施工临时设施。其中监控室、瓦工库房为集装箱活动板房，距离该施工道路边缘距离约 3 米左右。（详见附件现场示意图）。

皖 N00747 渣土车倒车中发生侧翻，压塌瓦工库房，致瓦工库房内的刘某军当场死亡，此是事故发生的直接原因。

1.皖 N00747 渣土车驾驶员王某发现场倒车时，安全意识不强，疏于观察，导致车辆偏离水泥路面后车辆侧翻，压塌瓦工库房。

落实安全生产主体责任，要加强对施工项目的现场安全管理，严格对公司所属渣土车司机的安全教育培训，增强司机的安全意识，避免因操作不当、分心导致事故发生；保证从业人员具备必要的应急知识，杜绝类似事故再次发生。
