# 含山县 S213 仙踪至大叶村段改建工程 “1·24”一般坍塌事故调查报告

2025 年 1 月 24 日 19 时 55 分左右，S213 仙踪至大叶村段改建工程工地发生道路施工坍塌事故，造成 1 人死亡。

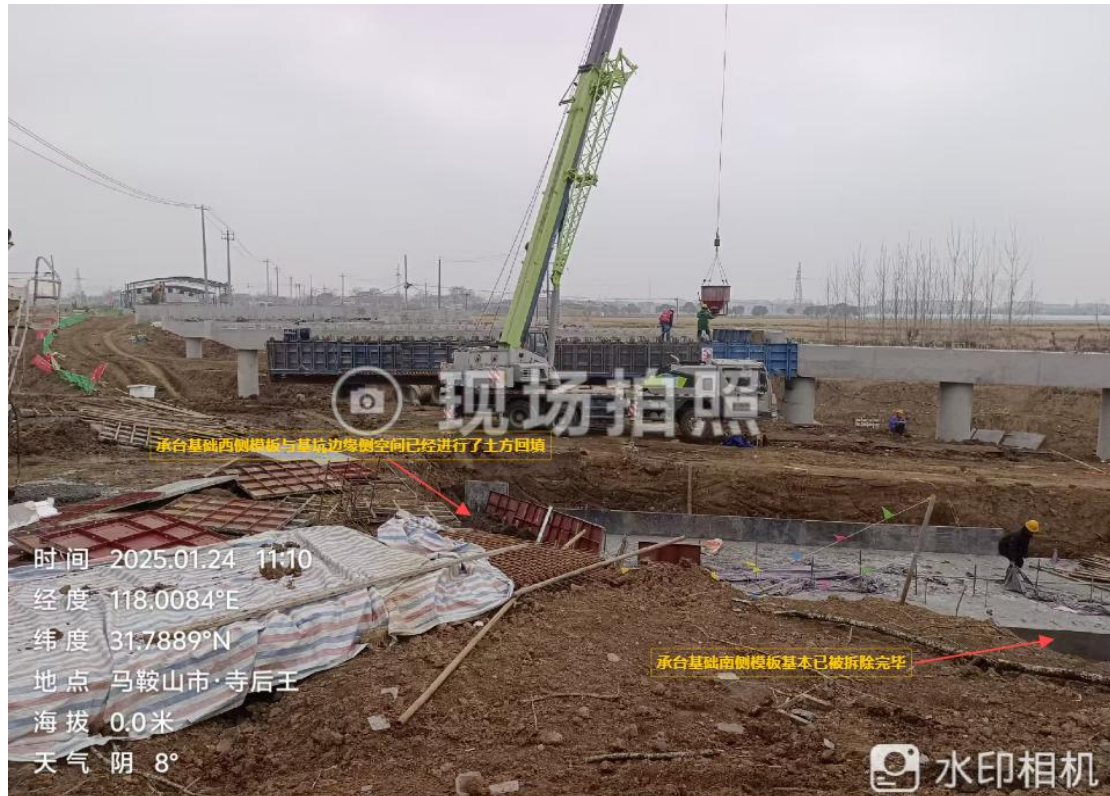
2025年1月23日，事发作业点（K3+339仙踪河桥）承台（4#右幅）基础混凝土浇筑工程中发生了涨模，为确保作业活动正常开展，便临时采取土方回填方式确保砼浇筑过程顺利完成。土方回填后的现场，如下图2所示。

图 2 土方回填后的现场

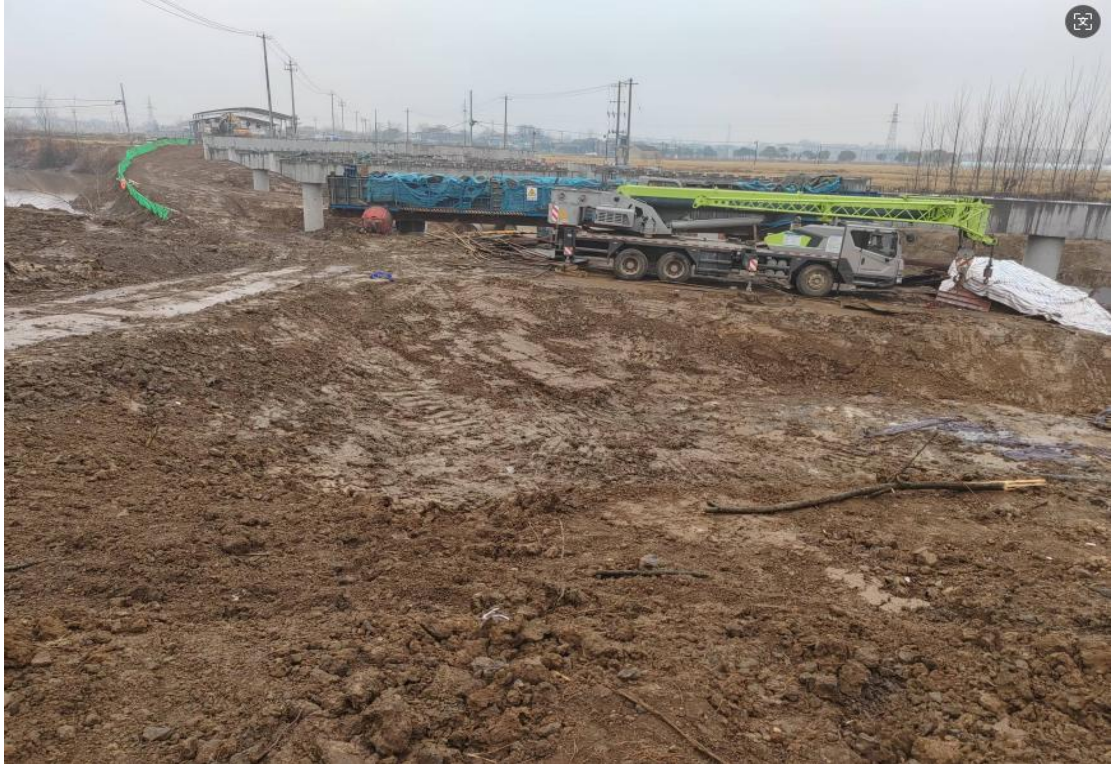
2025 年 1 月 24 日，秦江南根据孙良柱现场工作安排通知瓦工和木工班组分别进行（4#左幅）台身混凝土浇筑和事发作业点承台（4#右幅）基础模板拆除。木工组长王绍君在接受安排承台基础（4#右幅）钢模板拆除任务后开始作业，截至当天晚饭前仍剩有五个钢模板未拆除，于是晚饭后，其又来到作业现场继续作业。因钢模板拆除缺少作业面，王绍君让在现场进行封闭道路作业的挖机司机陈剑帮忙开挖承台基础（4#右幅）西侧与边坡之间的回填土以形成作业面，在坑底作业面（距离坑顶 2 米多）形成以后，王绍君进入坑底作业面进行钢模板拆除作业活动。19 时 55 分左右，在拆除第四个钢模板时，因为下雨，雨水渗透冲刷坑顶部回填土（受雨水浸泡松软承载力降低）导致发生坍塌，造成王绍君被土掩埋。见此情况，挖掘机驾驶员陈剑大声呼救并电话告

图 3 事发后经过救援处置的现场

回填土方开挖后造成边坡防护措施不力，雨水渗透冲刷基坑顶部回填土，致使顶部土方受水浸泡松软承载力降低，导致坍塌事故发生。
